# Tilstandsrapport

Fritidsbolig

Bringsåsen 83, 7660 VUKU

Befaringsdato: 18.02.2026

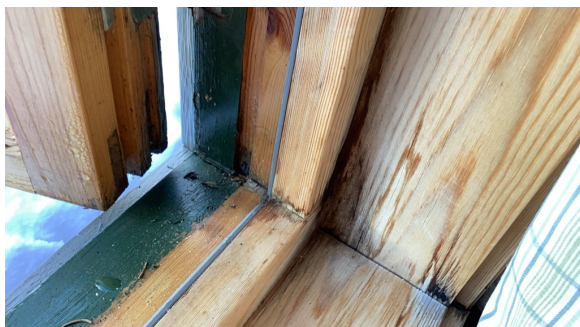
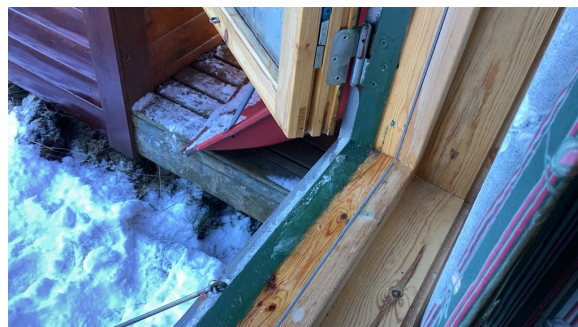
Registrert fuktmarker i karmen, ising i karmen på soverom, noe avskallinger/sprø vinduskitt.

Overliggende omramming ligger rett på vegg, utsatt for fuktinntregning.

Alder på vinduer ligger på 33 år, det må påregnes vedlikehold som følge av dette i tiden fremover.

Is i karm.

Løpende vedlikehold og lokale utbedringer.

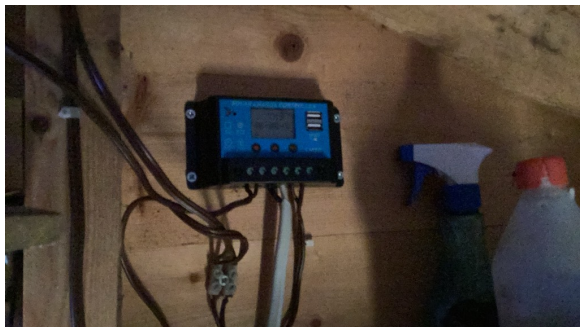
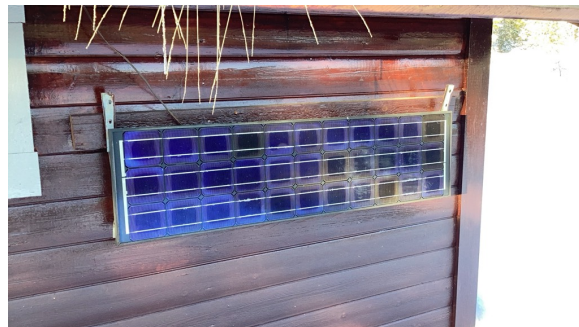
Hytten har strøm via et solcelleanlegg til belysning og innvendig stikkontakter.

Solcellepanel plassert på yttervegg, betjeningspanel og batteri plassert i uthuset.

Over halvparten av forventet levetid er passert. Bemerkes om at solcelleanlegg og batteri har forventet levetid og vil bli svekket/reduert over tid.

Kontroll av anlegget av autorisert elektriker anbefales for å kartlegge anleggets fullstendige tilstand.

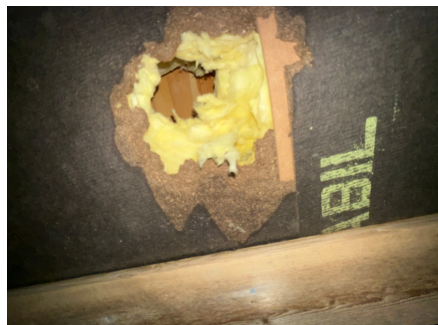
Registrert stedvis hull i stubbloft og sig i enkelte stubbloftplater.

Ref. Selgers opplysninger: Det har tidligere vært inntregning av røyskatt i stubbloft.

Lokale utbedringer.
