# Oternesveien 58

# 7206 HELLANDSJØEN

## Tilstandsrapport

## Eierskifte

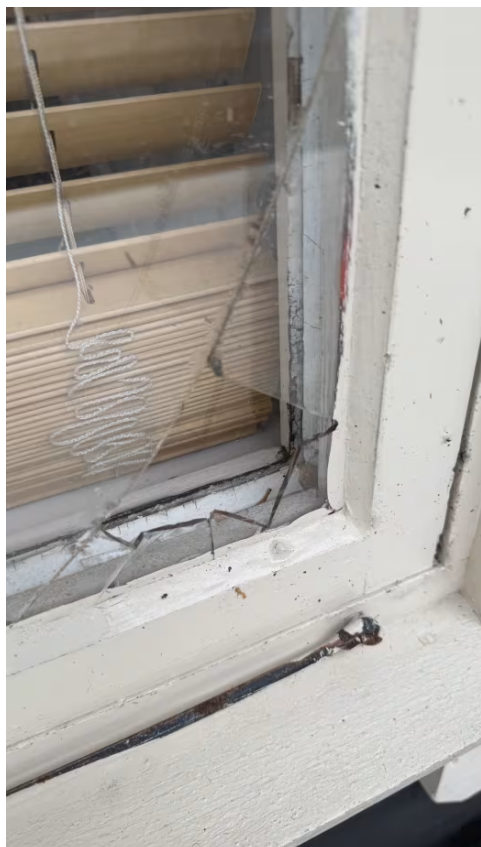
Knust glass i vindu til dusjrom.

Ekstra vedlikehold/ enkelte utskiftninger er påregnelig. Justering av dører som tar i karm anbefales. Vindu med knust glass må påregnes skiftet.

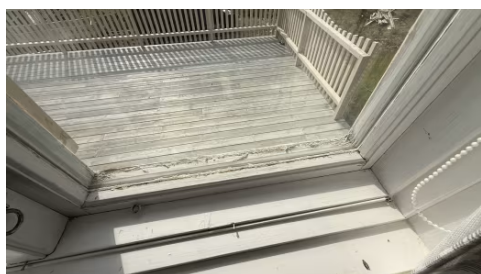
Eksempelbilder på værslitasje.

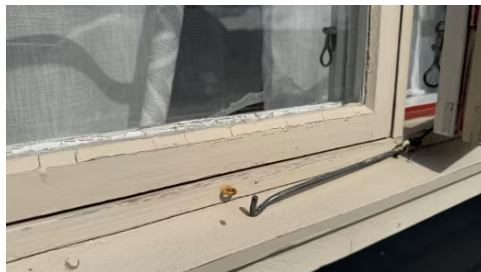
Eksempelbilde på malingsavlass/ oppsprukket kittfals.

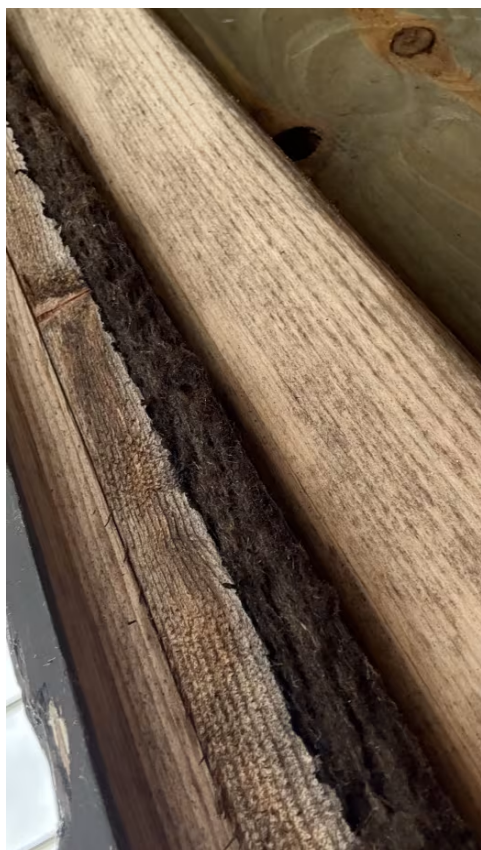
Manglende luftespalte.

| Type fasade | Liggende kledning |
|---|---|
| Det ble foretatt stikkprøvekontroller av lufting og musetetting bak/ under kledning. Der dette ble foretatt ble det registrert manglende/ redusert lufting, noe som medfører risiko for sen uttørring og råteskader. Det ble ikke registrert synlige tegn til skader ved utvendig kledning utover stedvis værslitte panelbord som anbefales overflatebehandlet.<br>TG-2 er satt pga. manglende/ redusert lufting bak kledning. | |

| Type fasade | Liggende kledning |
|---|---|
| Det anbefales å etablere lufting bak/ under kledning der dette mangler. | |

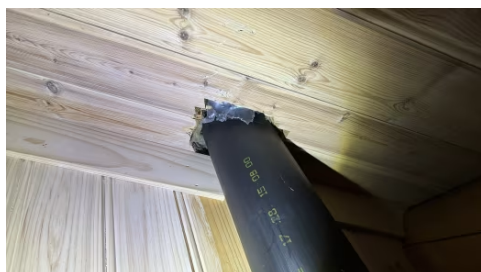
Ikke tilfredsstillende tetting rundt gjennomføring.

Loftet er en lukket konstruksjon og det er derfor ikke mulig å kontrollere dampsperre, isolasjon. Det er ikke tilfredsstillende tetting rundt gjennomføring på loft, noe som gir økt risiko for luftlekkasjer med påfølgende kondensering. Avtrekk fra dusjrom er avsluttet på loftet, noe som gir unødig fuktpåkjenning på loftet. TG-2 er satt pga. manglende tetting rundt gjennomføring.

Tetting rundt gjennomføring anbefales. Avtrekk fra dusjrom anbefales ført ut via tak/ vegg.

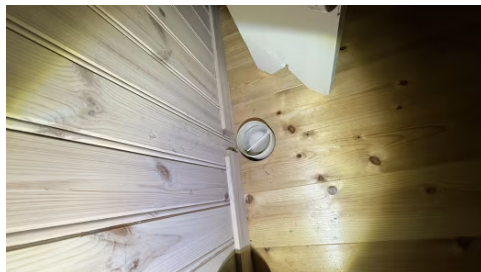
Avtrekk fra dusjrom avsluttet på loft.
