# Gnr/ Bnr: 32/61 7206 Hellandsjøen

## Tilstandsrapport Eierskifte

Boligtype: Anneks

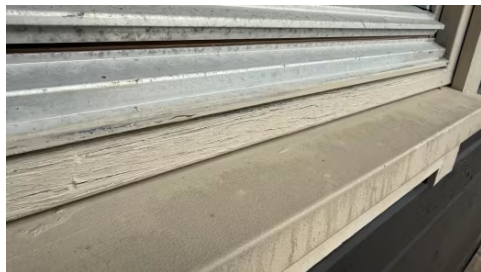
Eksempelbilde på værslitasje.

| <p>Punkterte glass kan være vanskelig å påvise. Punktering er et aldringsfenomen og vil derfor være påregnelig i tiden som kommer.</p> <p>Det ble registrert stedvis værslitasje/ malingsavflass på utvendig vinduskarmer.</p> <p>TG-2 er satt pga. alder og værslitasje.</p> | |

| Ekstra vedlikehold/ enkelte utskiftninger er påregnelig i tiden som kommer. | |

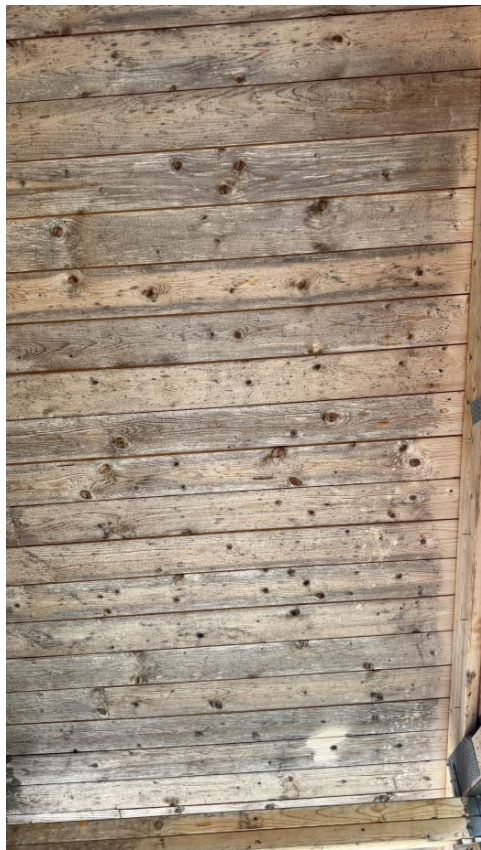
Svertesopp i ubehandlet panel.

| Takutstikk over terrasse ved inngangsparti er ubehandlet og har fuktmerker/ svertesopp. TG-2 er satt pga. svertesopp i panel. | |

| Tiltak for å fjerne svertesopp og overflatebehandle panel anbefales. | |

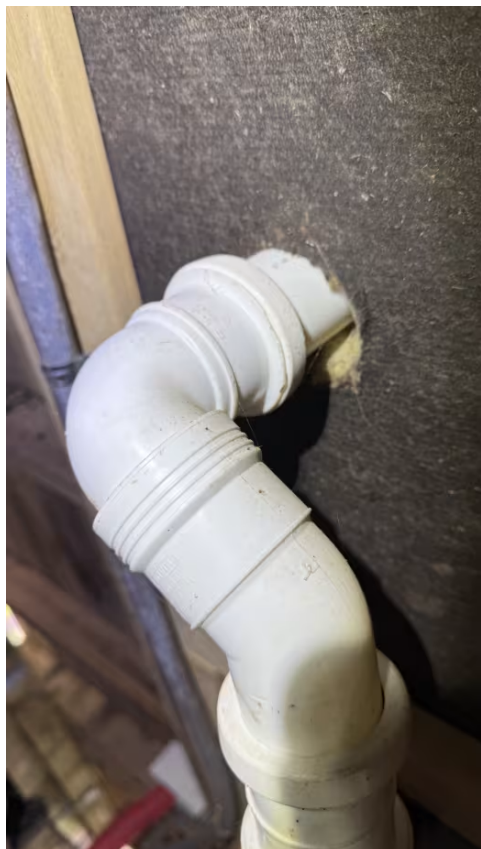
| Ingen vesentlige avvik ble registrert. Målt lokalt avvik er <10mm og totalt avvik <15 mm pr. målte rom. Det bemerkes stedvis større åpninger ved gjennomføringer i gulv under fritidsboligen som anbefales tettet. | |

Ikke tilfredsstillende tetting rundt rørføring i gulv under hytta.

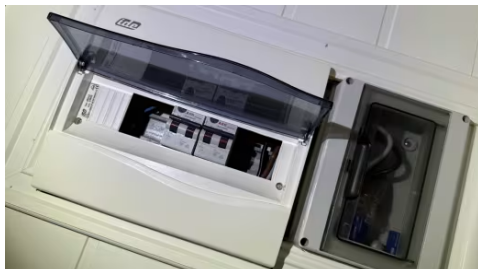
Manglende kursfortegnelse og deksel ved sikringer.

Det anbefales at det gjennomføres en utvidet el-kontroll av en kvalifisert elektrofaglig person, og eventuelle nødvendige tiltak vurderes deretter.
