Tilstandsrapport

Enebolig

Skiensgate 29, 3912 PORSGRUNN

Befaringsdato: 09.09.2024

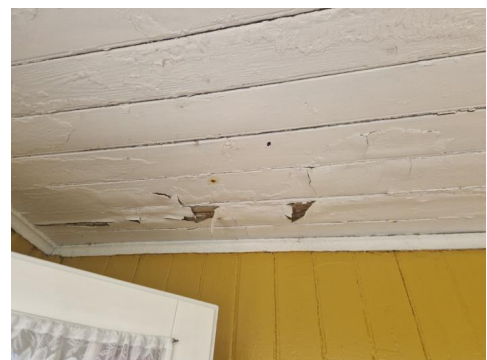
Fuktskade i himling svalegang.

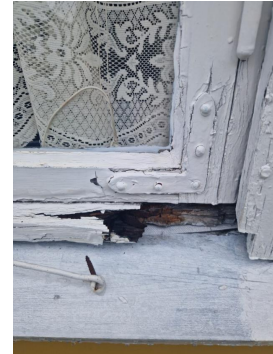
Boligens vinduer består av eldre enkle vinduer fra byggeår. Rammer og karmene i malt trevirke. Synlig råteskader i trevirke. Vinduer med utgått levetid.

- Det er påvist at enkelte vinduer er vanskelig å åpne/lukke.
- Karmene i vinduer er slitte og det er sprekker i trevirket.
- Vinduene har råteskader.

Råteskade i vinduer 1.etasje.

- Det må påregnes noe vedlikehold og at enkelte vinduer må skiftes ut.
- Vinduer med råteskader må erstattes med nye.

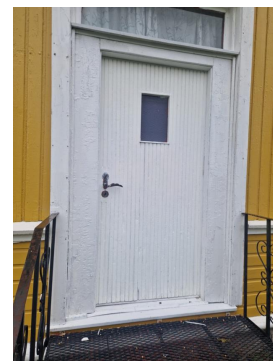
- Det er påvist utetthet/åpning mellom dørblad og dørkarm. Dvs. at kaldtrekk kan oppstå.
- Karmene i dører er værslitte utvendig og det er sprekker i trevirket.

Entredør.

- Det må påregnes noe vedlikehold og at enkelte dører må skiftes ut.

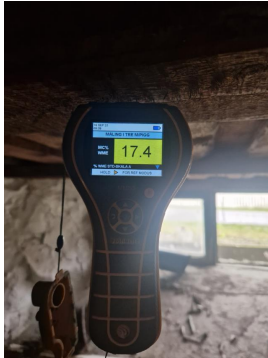
Rom under terreng består av innredet kjellerrom. Betong på gulvflater. Gråsteinsmur på veggflater. Himling består av stubbeloftsbord. Spor etter borrebille i trevirke. Det ble også registrert spor etter skadedyr. Trolig av eldre dato. Skadedyr firma bør konstateres for eventuelt utsetting av feller. Det har blitt vforetatt fuktmåling i trevirke. Ca 17 vektprosent ble målt i trevirke.

- Det er påvist indikasjoner på noe fuktgjennomtrenging i kjellergulv.
- Det er påvist indikasjoner på noe fuktgjennomtrenging inn i kjellermur.
- Det er høy luftfuktighet i kjelleren med stor fare for en skadeutvikling

- Det påviste fuktnivå gir grunn til å overvåke konstruksjonen jevnlig for å se utvikling over tid, og eventuelt foreta tiltak for å unngå fuktskader.
- Det må gjennomføres ytterligere undersøkelser.
