Tilstandsrapport

Enebolig

Skiensgate 29, 3912 PORSGRUNN

Befaringsdato: 09.09.2024

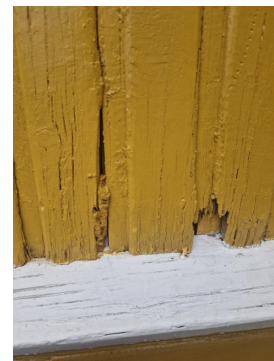
Stedvis synlig råteskader i trepanel. Tiltak må beregnes. Ukjent om råte har ført til skader i den bakforliggende konstruksjonen. Tiltak må beregnes.

- Det er påvist spredte råteskader i bordkledningen.

Råteskader i panel.

- Råteskadet trekledning må skiftes ut.

Fasader med behov for tiltak. Råteskadet panel må skiftes. Fløybygning fremstår som ett rivningsobjekt.

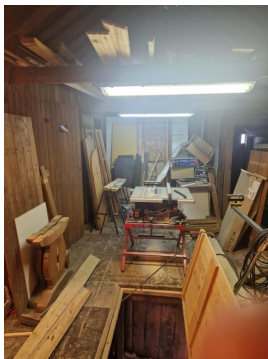
Uinnredet loft over fløy.

- Lufting/ventilering bør forbedres.
- Lokal utbedring må utføres.

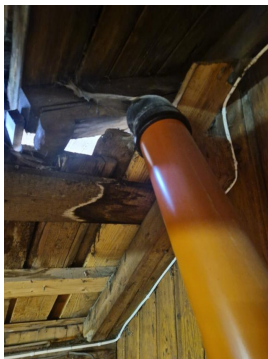
Synlig hull i takverk.

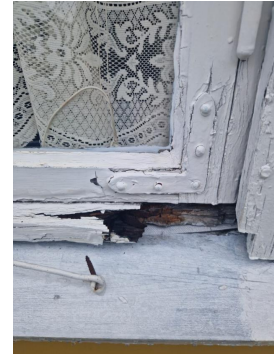
Boligens vinduer består av eldre enkle vinduer fra byggeår. Rammer og karmene i malt trevirke. Synlig råteskader i trevirke. Vinduer med utgått levetid.

- Det er påvist at enkelte vinduer er vanskelig å åpne/lukke.
- Karmene i vinduer er slitte og det er sprekker i trevirket.
- Vinduene har råteskader.

Råteskade i vinduer 1.etasje.

- Det må påregnes noe vedlikehold og at enkelte vinduer må skiftes ut.
- Vinduer med råteskader må erstattes med nye.

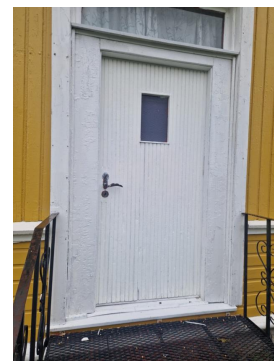
- Det er påvist utetthet/åpning mellom dørblad og dørkarm. Dvs. at kaldtrekk kan oppstå.
- Karmene i dører er værslitte utvendig og det er sprekker i trevirket.

Entredør.

- Det må påregnes noe vedlikehold og at enkelte dører må skiftes ut.

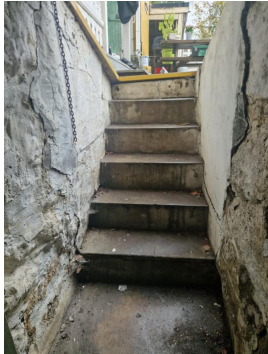
Utvndeig trappesluse i betong og stein til kjeller. Frostskader i murverk.

Murverk med frostskader etter tilfylte masser.

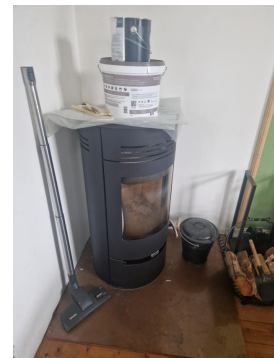
Med tanke på alder har pipe høy slitasje i innvendig pipeløp.

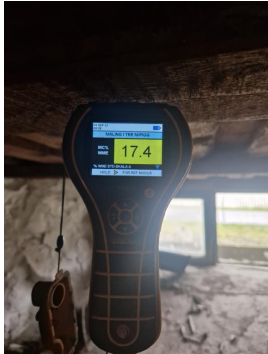
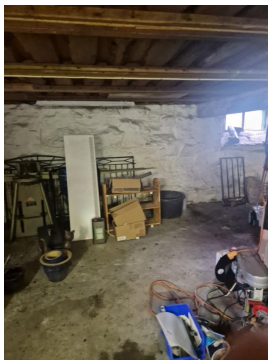
Rom under terreng består av innredet kjellerrom. Betong på gulvflater. Gråsteinsmur på veggflater. Himling består av stubbeloftsbord. Spor etter borrebille i trevirke. Det ble også registrert spor etter skadedyr. Trolig av eldre dato. Skadedyr firma bør kontaktes for eventuelt utsetting av feller. Det har blitt vforetatt fuktmåling i trevirke. Ca 17 vektprosent ble målt i trevirke.

- Det er påvist indikasjoner på noe fuktgjennomtrenging i kjellergulv.
- Det er påvist indikasjoner på noe fuktgjennomtrenging inn i kjellermur.
- Det er høy luftfuktighet i kjelleren med stor fare for en skadeutvikling

- Det påviste fuktnivå gir grunn til å overvåke konstruksjonen jevnlig for å se utvikling over tid, og eventuelt foreta tiltak for å unngå fuktskader.
- Det må gjennomføres ytterligere undersøkelser.

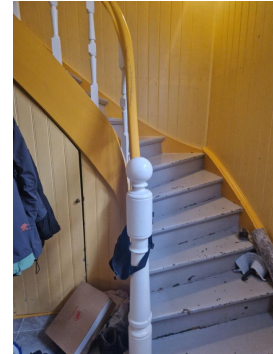
Trapp med høy alder og slitasje.

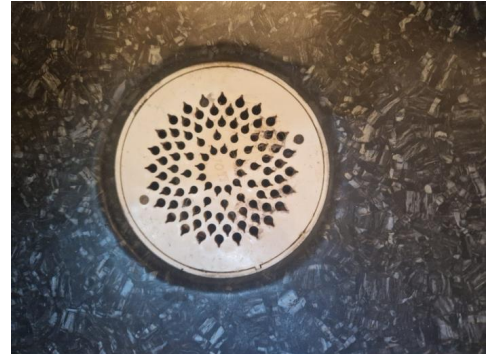
Målt med laser ble fall til sluk registrert. Flomkant etablert rundt vegg og døråpning. Eventuelt lekkasjevann vil ledes til sluk. Fal er ikke i henhold til dagens krav. Se vedlegg.

- Det er påvist avvik i fallforhold til sluk i forhold til krav i forskrift på byggetidspunktet.

- Våtrommet fungerer med dette avviket.

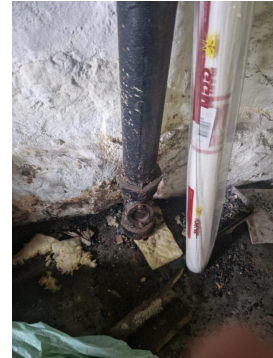
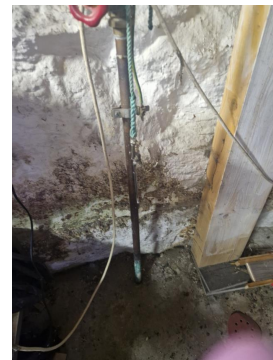
Med tanke på alder har boligen ikke etablert noen form for drenering. Trolig kun utvendig drenerør i tegl. Synlig saltutslag/fuktinntrengning i kjeller.

- Det mangler, eller på grunn av alder er det sannsynlig at det mangler, utvendig fuktsikring av grunnmuren ved kjeller/underetasje.
- Mer enn halvparten av forventet levetid på drenering er overskredet.

Grunnmur består av gråsteinsmur og betong med sparestein. Grunnmur med synlig sprekker. Fløybygning etablert rett på grunn trolig kun med steinheller.

- Grunnmuren har sprekkdannelser.

- Det er ikke behov for utbedringstiltak siden anlegget fungerer i dag, men ut ifra alder kan skader plutselig oppstå på eldre anlegg.
- Avløpsanlegget må sjekkes.
