Tilstandsrapport

Enebolig

Hedalsvegen 2267, 3528 HEDALEN

Befaringsdato: 30.08.2024

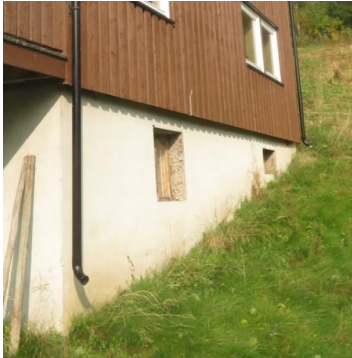
Nedløpsrør som veggklamret og ført ned til murliv med vannutkast til terreng.

Det anbefales i utgangspunktet at fallet på terrenget ut fra vegglivet/bygningen bør være minst 1 : 50 over en avstand på minst 3 m fra veggen.

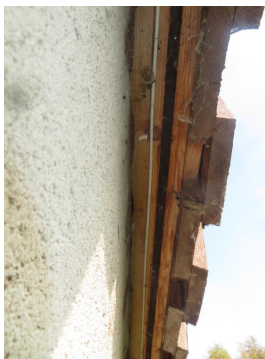
Bildet viser underkant av kledningen - det ses lekt til bindingsverket samt tett mellom underliggende ved kloss. Kledningen ses montert med redusert lufting.

Ingen tiltak ses nødvendige, da det ikke er noen indikasjoner på skader eller avvik som følge av redusert lufting.

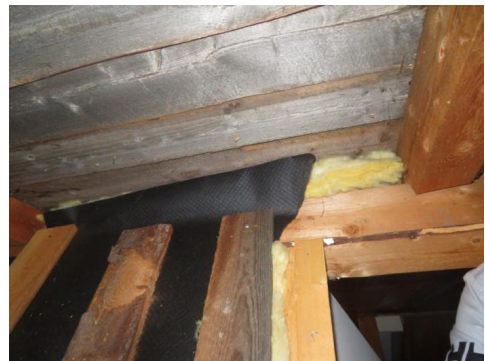
Bildet viser del av knevegg med forhudningspapp og isolasjon samt klembord ut.

Det ses også isolasjon i himlingen som ligger i kontakt med ovenforliggende taktro uten etablert luftespalte.

Dette er ikke noen fullgod løsning, hvor det ved en event. større bruk med større oppvarming av loftsrommene må beregnes tilleggisolering og etablering av lufting av isolasjonssjiktet i tillegg til luftesjikt mellom plater og tak.

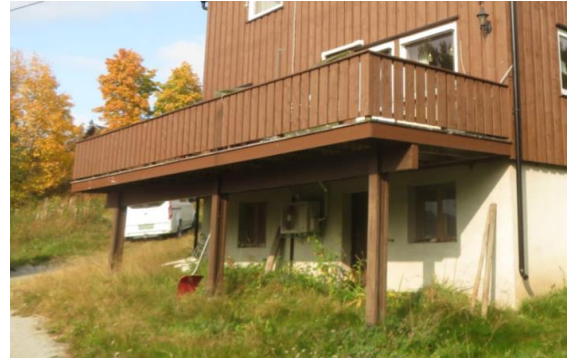
- Rekkverket er for lavt i forhold til dagens krav til rekkverkshøyder.

Terrasserekkerket er målt til en største høyde på 91 cm, noe som samsvarer med byggeårets krav til minimum 90 cm. Pr. dd er kravet 100 cm høyde på samtlige terrasse og balkong/verandaløsninger som ligger mer enn 50 cm over terreng = Avvik på rekkverkshøyden i forhold til dagens krav.

Åpen solterrasse ut for stue og kjøkkengavl.
Adkomst fra stue.

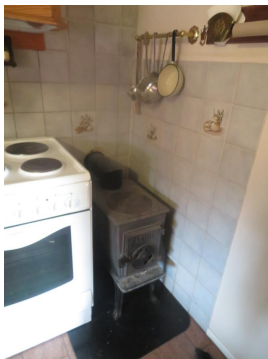
Vedovn på kjøkken - merk at denne er plassert for nærme komfyr.

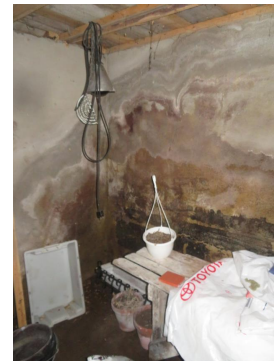
- Det er påvist indikasjoner på noe fuktgjennomtrenging i kjellergulv.
- Det er påvist indikasjoner på noe fuktgjennomtrenging inn i kjellermur.
- Det er påvist synlig fuktighet på mur/gulv i kjeller.

Det er påvist fuktgjennomgang i samtlige kjellervegger som følge av manglende utvendig fuksikring samt at terrenget etter øvre langside av bygget skrånere/heller inn mot vegglivet og leder regn- og smeltevann direkte på muren.

Påvist fuktgjennomgang i kjellervegger som følge av manglende utv. fuksikring.

Det anbefales da samtidig at muren isoleres utvendig for å få utvendig kuldebryter.

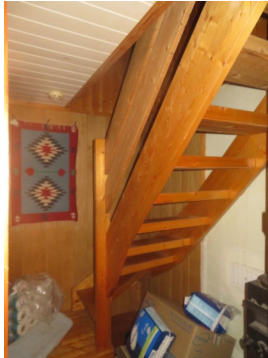
Trapp til loftsplan ses uten barnesikringer i trinn samt manglende håndreke på vegg.

- Rekkverk må monteres for å lukke avviket.

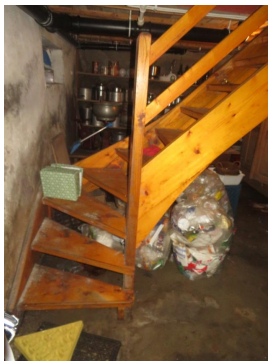
Trapp til kjeller med manglende rekkverk og barnesikringer.

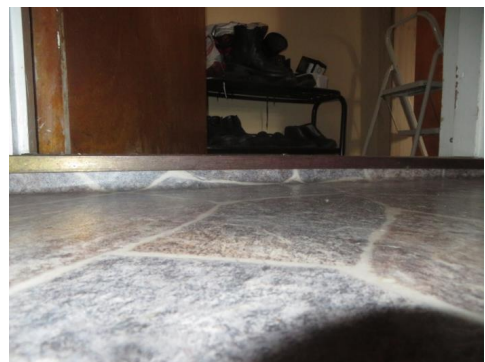
Belegg lagt opp etter terskel som flomsikring.

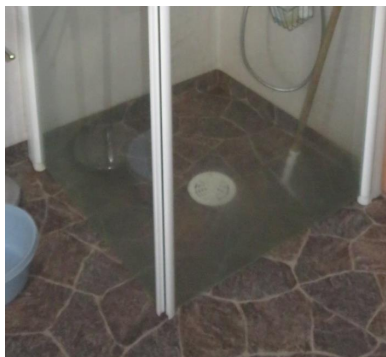
Plastsluk med belegg påvist klemt under klemringen.

Sluk i dusjnise.

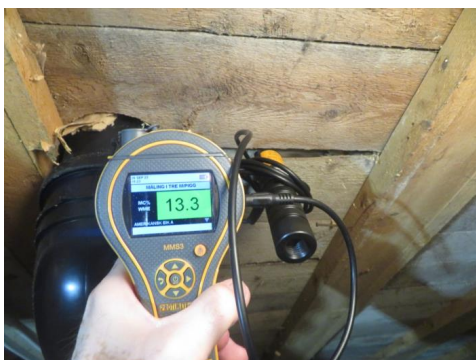
Det ble foretatt hulltaking og fuktsøk i gulvkonstruksjon fra kjellerplan mot bad. Ingen påviste avvik - ingen forhøyede fuktverdier å registrere.

Fuktsøk fukt - Naturlige utslag - ingen forhøyede fuktverdier.

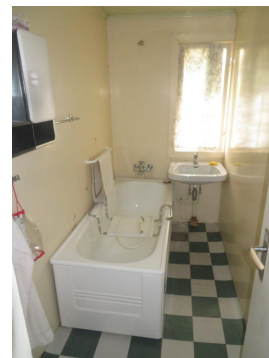
Bad med badekar i 2.etg. Forbi lengste levetid - renoveringsobjekt.

- Våtrommet må totalrenoveres. Alle forhold med tettesjikt, våtsone, sluk m.m. må dokumenteres.

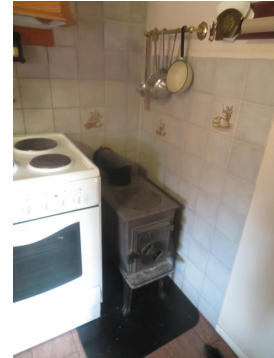
Merk vedovn plassert mellom komfyr og brannmur.

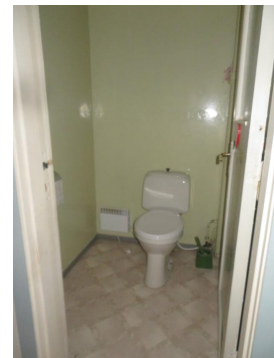
Toalettrom i 2. etg.

Enklere/eldre.
