**Salgsobjekt:** Landbruk  
**Eierform:** Eiet  
**Byggeår:** 1955  
**BRA-i/BRA Total** 268/728 kvm  
**Tomtstr.:** 608200 m<sup>2</sup>  
**Soverom:** 2  
**Gnr./bnr.** Gnr. 90, bnr. 5  
**Oppdragsnr.:** 1201240027

# "Lie Midtre" - Gårdstun med fin og sentral beliggenhet. Støl på Åurtjernåsen.

# Verditakst for landbrukseiendom

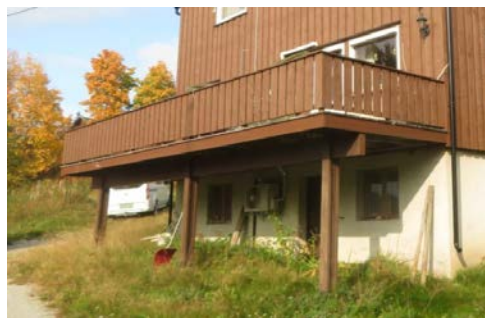
- Rekkverket er for lavt i forhold til dagens krav til rekkverkshøyder.

Terrasserekverket er målt til en største høyde på 91 cm, noe som samsvarer med byggeårets krav til minimum 90 cm. Pr. dd er kravet 100 cm høyde på samtlige terrasse og balkong/verandaløsninger som ligger mer enn 50 cm over terrenget = Avvik på rekkverkshøyden i forhold til dagens krav.

Åpen solterrasse ut for stue og kjøkkengavl.  
Adkomst fra stue.

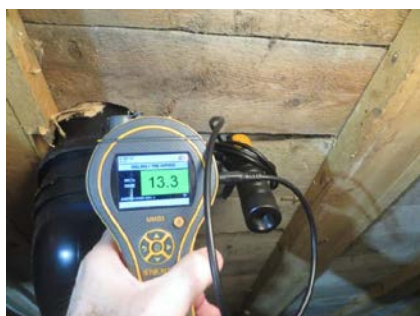
Det ble foretatt hulltaking og fuktsøk i gulvkonstruksjon fra kjellerplan mot bad. Ingen påviste avvik - ingen forhøyede fuktverdier å registrere.

Fuktsøk fukt - Naturlige utslag - ingen forhøyede fuktverdier.

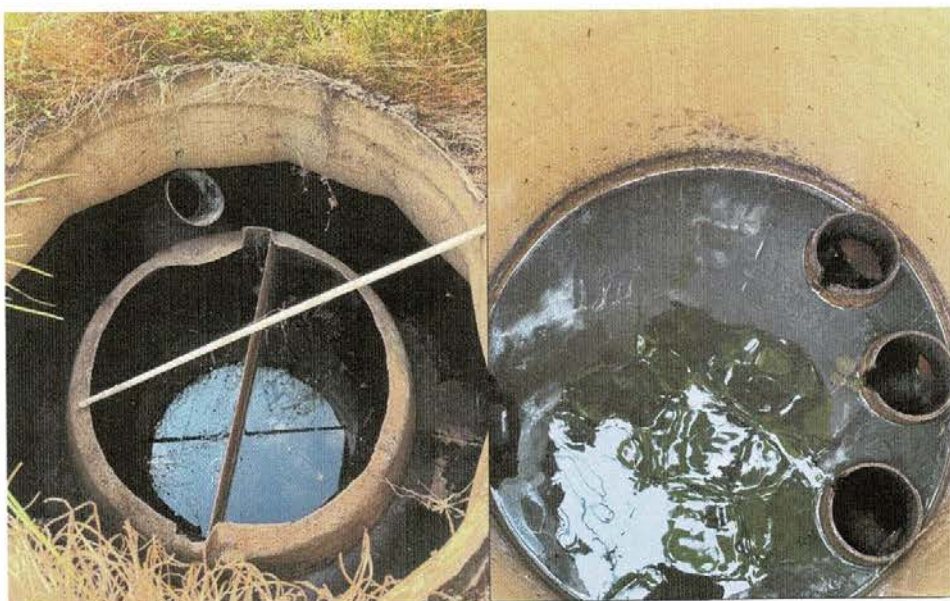
Anlegget ble visuelt kontrollert, Ingen tegn til utslag fra spredeareal i utkanter av spredeareal. Kørt vann i spredeareal for test. Ingen oppbygging av vann i spredeareal, ingen avvik funnet.

Bilder av slamasvkiller og fordelings kum.
