# Tilstandsrapport

Tomannsbolig

Festningsåsen 57A , 1860 TRØGSTAD

Befaringsdato: 02.03.2026

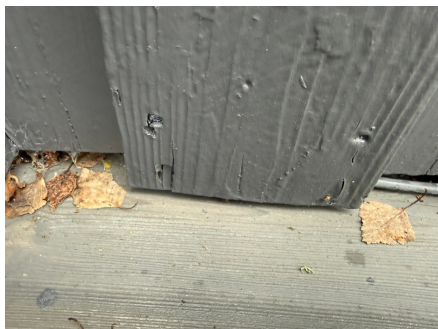
Når bordkledningen går helt ned mot eller nesten ned i terreng, utsettes treverket for fukt og jordkontakt. Dette øker risikoen for råte, soppangrep og forkortet levetid på kledningen og underliggende konstruksjoner.

Det anbefales å etablere tilstrekkelig klaring mellom kledning og terreng (minst 30–50 mm) for å sikre lufting og redusere fuktopptak. Eventuelle skadde bord bør skiftes, og det bør vurderes terrengtilpasning for bedre avstand til treverket.

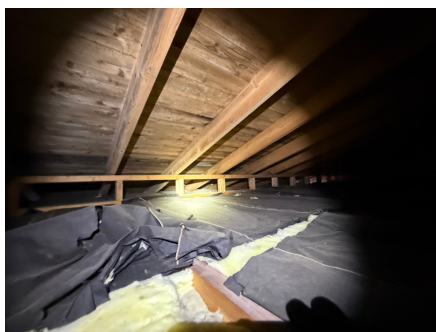
## TG 2 Takkonstruksjon/Loft

Undertaket er misfarget, noe som kan indikere tidligere eller pågående fuktpåvirkning. Misfarging kan over tid føre til svekkelse av materialene og gir grunn til å undersøke om det foreligger lekkasjepunkter eller kondensproblematikk i takkonstruksjonen.

Det anbefales å undersøke årsaken til misfargingen nærmere, herunder kontroll av yttertak, gjennomføringer og ventilasjon. Eventuelle lekkasjer eller fuktårsaker bør utbedres. Berørte områder på undertaket bør vurderes for reparasjon eller utskifting dersom materialet er svekket.

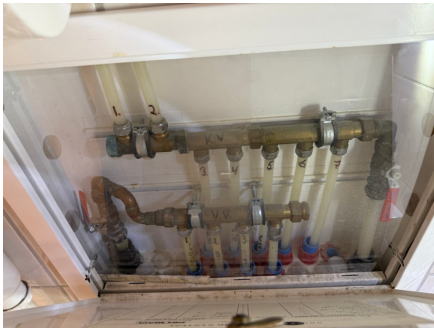
### ! TG 2 Vannledninger - 1

- Det er ikke behov for utbedringstiltak siden anlegget fungerer i dag, men ut ifra alder kan skader plutselig oppstå på eldre anlegg.

Når mer enn halvparten av forventet brukstid er passert på vannledningene, øker risikoen for korrosjon, lekkasjer og redusert vannkvalitet. Eldre rørmaterialer kan ha svekket styrke og tette igjen over tid, noe som kan føre til driftsproblemer og vannskader.
