Festningsåsen 57A, 1860 TRØGSTAD

**Pen halvpart av tomannsbolig  
med 3 soverom - Garasjeplass og  
solrike uteplasser - 150 meter til  
skole og barnehage**

# Tilstandsrapport

Befaringsdato: 02.03.2026

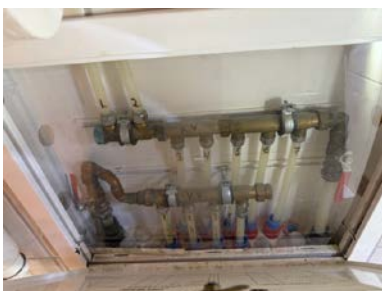
### TG 2 Vannledninger - 1
