# Tilstandsrapport

Enebolig

Løpene 12 , 3050 MJØNDALEN

Befaringsdato: 18.02.2026

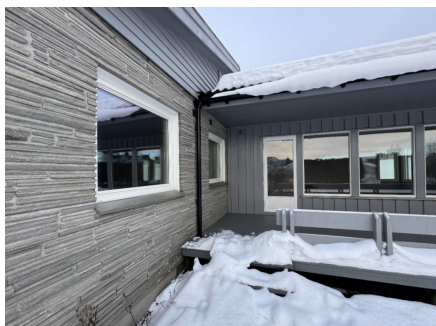
- Balkonger/terrasse er snødekt og derfor ikke nærmere vurdert.
- Det er avvik:

Membran/tettesjikt på terrasser over tak var i praksis ikke mulig å besiktige i sin helhet. (snø/is og skjult oppbygning). Eier opplyser at det ble lagt ny membran i 2023. Snødekke medførte at flere flater og detaljer ikke lot seg fullstendig kontrollere, herunder sluk/avrenning, overganger og innfestinger. Det er registrert HMS-avvik med manglende/ikke tilfredsstillende fallsikring (rekkverk) på enkelte uteplasser (betongterrasse/luftebalkong). I tillegg gir snødekke og manglende dokumentasjon for membran over tak økt usikkerhet rundt tilstand.

Terrasser/balkonger med duk-/membran over tak er sårbare for slitasje i belegg, svikt i overganger/tilslutninger og feil fall/avrenning. Manglende innsyn gir økt risiko for skjulte lekkasjer og fuktskader i underliggende konstruksjon.

Det anbefales å gjennomføre etterkontroll når terrassene er snøfrie, med særlig fokus på membran/overflate, overganger mot vegg/dørterskel, beslag/innfestinger, fall/avrenning og eventuelle sluk.

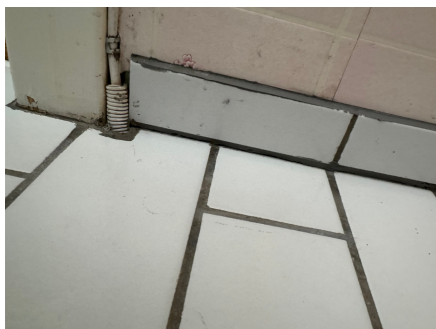
Registrerte sprekker/riss i fliser og fuger på vaskerom vurderes å kunne ha sammenheng med bevegelse i konstruksjonen. Dette ses i sammenheng med tidligere registrerte setningsindikasjoner, herunder målt skjevhet i etasjeskille og tilsvarende flissprekker på bad i 2 etg. Årsak kan ikke fastslås uten nærmere utredning
