# Tilstandsrapport

📍 Bakke søndre 36, 2040 KLØFTA

# gnr. 29, bnr. 390

Rapportdato: 05.09.2024

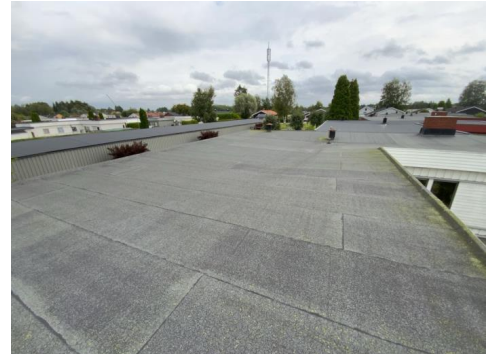
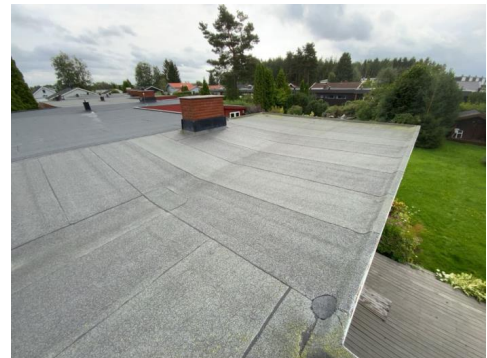
Taktekke av asfaltapp fra 1996 iht. gitte opplysninger. Taktekking anses å ha sin tiltenkte funksjon uten negative avvik utfra alder tatt i betraktning. Taktekket ble besiktiget fra takplan.

- Tidspunkt for utskiftning av taktekking nærmer seg.
- Overvåk tilstanden jevnlig. For å få tilstandsgrad 0 eller 1 må tekkingen skiftes ut, men tidspunktet for når dette er nødvendig er vanskelig å si noe om.
- Tidspunkt for utskiftning av undertak nærmer seg.

Besiktigelse av taktekke.

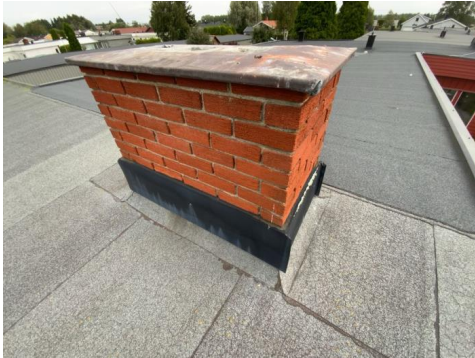
- Det er ikke tilfredsstillende bortledning av vann fra taknedløp ved grunnmur.
- Det er påvist avvik i beslagløsninger.
- Mer enn halvparten av forventet brukstid er passert på renner/nedløp/beslag.

Kontroll rundt pipebeslag.

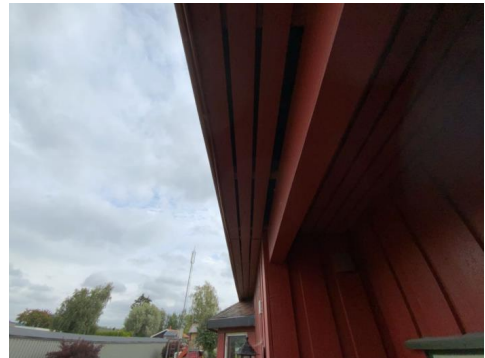
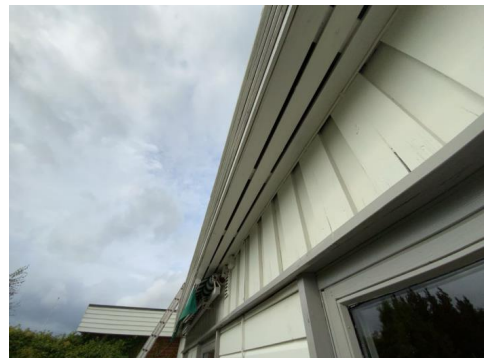
- Det er fra loft/kryploft påvist indikasjoner på at det er punktering av dampspærre, som medfører svekket effekt av dampspærrefunksjonen.
- Det er påvist avvik rundt gjennomføringer i takflaten.

Synlige luftespalter i gesimskasse.

Økt lufting av undertak kan med fordel økes.

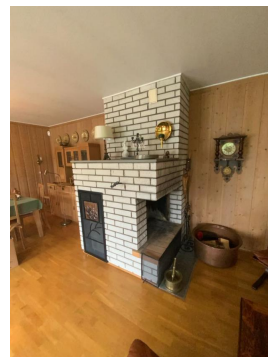
- Tidspunkt for piperehabilitering nærmer seg.

Besiktigelse av ildsted.

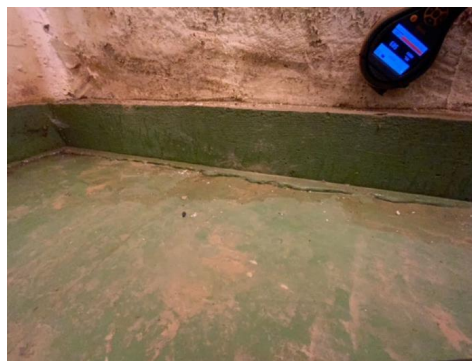
- Det er påvist indikasjoner på noe fuktgjennomtrenging i kjellergulv.
- Det er påvist indikasjoner på noe fuktgjennomtrenging inn i kjellermur.

Påvist variable fuktverdier på nedre del av grunnmur.

- Det påviste fuktnivå gir grunn til å overvåke konstruksjonen jevnlig for å se utvikling over tid, og eventuelt foreta tiltak for å unngå fuktskader.

Utvendig drenering og drens-system bør utbedres. Pris må innhentes for faktiske kostnader.

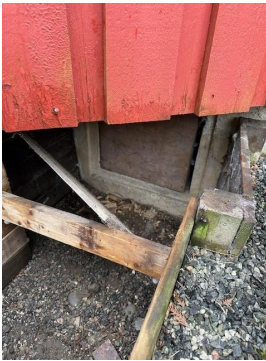
Kryp kjeller under trebjelkelag og stubbegulv. Da luke i vegg ikke lot seg åpne ble krypkjeller ikke inspisert. Luke sitter fast og må nok åpnes med brekkjern. Det gjøres oppmerksom på at kryprom erfaringsmessig har høy skadefrekvens selv om det ikke her var synlig tegn til skade, men undertegnede kan følgelig ikke garantere mot skjult skade. På generelt grunnlag er jevnlig kontroll og overvåking alltid å anbefale på kryprom. Økt ventilering i grunnmur kan med fordel økes. Fuktspærre mot grunn bør etableres. Tg er gitt med tanke på type risikokonstruksjon og manglende tilkomst.

Plassering av luke til kryprom.

- Om mulig bør det forsøkes etablert adkomst til krypkjeller slik at den kan inspiseres. Dette er en utsatt konstruksjon.

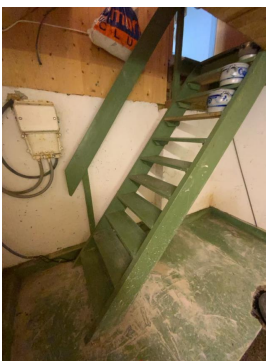
Besiktigelse av trapp.

- Rekkverk må monteres for å lukke avviket.
- Åpninger er såpass store at det ut ifra sikkerhetsmessige forhold anbefales å lage mindre åpninger.

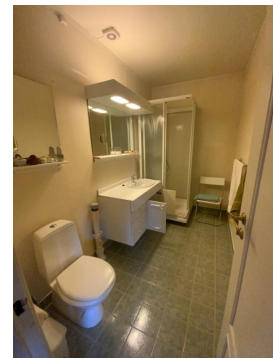
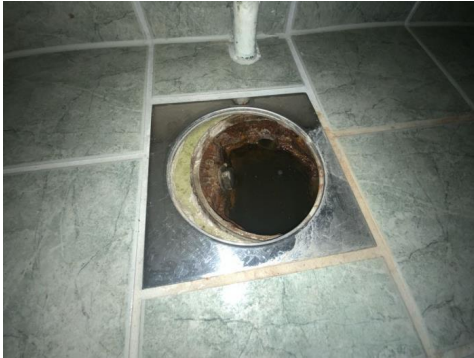
Eldre bad fra opprinnelig før 1997 dog moderniser med nye fliser og innredning ca. 2000. Ingen dokumentasjon på badets oppføring foreligger. Gjenværende forventet levetid ansees som utgått det kommende oppussing av våtrommet i sin helhet med nytt sluk, nytt beleg/membran, innredning og overflater m.m på kort sikt er påregnelig. Det oppfordres til fortsatt bruk av badekar eller oppsett av dusjkabinett der direkte vannbelastning på gulv bør unngås da det er manglende tetthet på overganger generelt der vannbelastning på gulv kan medføre skader i tilstøtende konstruksjoner. Sluk fra byggeår der levetid ansees som utgått. Naturlig ventilasjon. Fliser på gulv og malt strie på vegg. Heldekkende servant på underskap, speil og belysning. Klosett og dusjkabinett. Tg 3 er satt grunnet at badet er fra opprinnelig før 1997 og regler fra ny avhendingslov 2022 med synlige avvik på de tekniske utførelser. Badet er dog normalt fungerende for dagligdags bruk iht. eiers opplysninger.

Kontroll av sluk.

- Våtrommet må totalrenoveres. Alle forhold med tettesjikt, våtsone, sluk m.m. må dokumenteres.

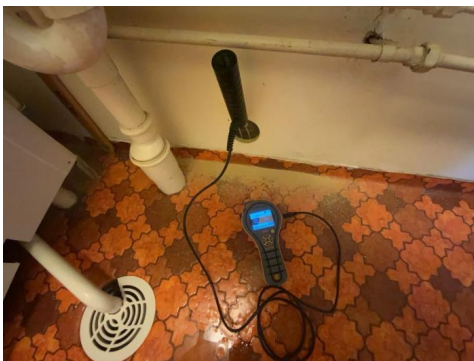
Hulltaking er foretatt uten å påvise unormale forhold. Hulltaking er foretatt ved/i Vaskerom. Fuktkvotemåling (vekt%) i konstruksjonen ble målt til 0.

Utført hulltaking.

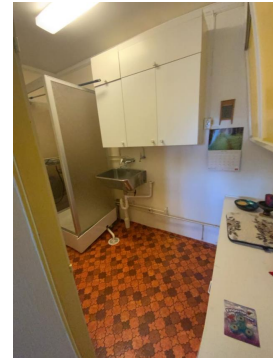
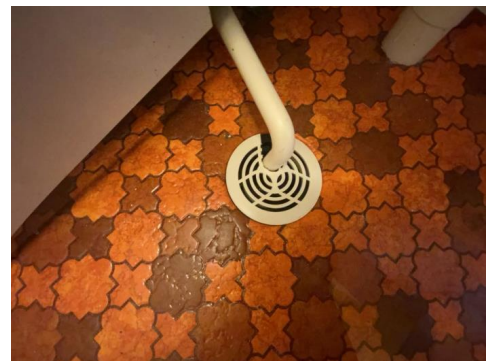
Eldre vaskerom fra opprinnelig før 1997. Ingen dokumentasjon på vaskerommets oppføring foreligger. Gjenværende forventet levetid ansees som utgått det kommende oppussing av våtrommet i sin helhet med nytt sluk, nytt belegg/membran, innredning og overflater m.m på kort sikt er påregnelig. Direkte vannbelastning på gulv bør unngås der det er manglende tetthet på overganger generelt der vannbelastning på gulv kan medføre skader i tilstøtende konstruksjoner. Sluk fra byggeår der levetid ansees som utgått. Belegg på gulv. Naturlig ventilasjon. Opplegg til vaskemaskin. Tg 3 er satt grunnet at vaskerom er fra opprinnelig før 1997 og regler fra ny avhendingslov 2022 med synlige avvik på de tekniske utførelser. Vaskerom er dog fungerende for dagligdags bruk iht. eiers opplysninger.

Kontroll av sluk.

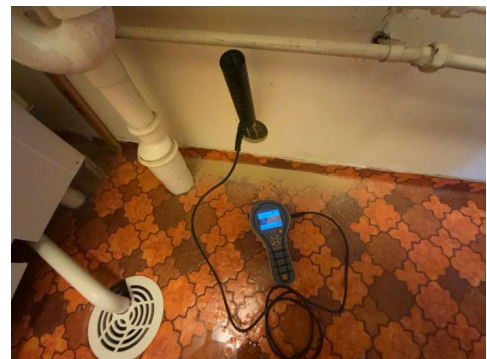
Hulltaking er foretatt uten å påvise unormale forhold. Hulltaking er foretatt ved/i Vaskerom. 0 % Fukt.

Utført hulltaking.

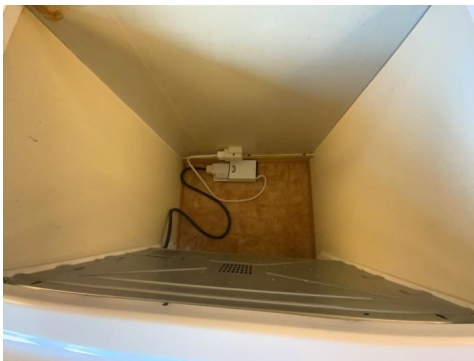
- Det er påvist skader på overflater/kjøkkeninnredning utover normal slitasjegrad.

Kontroll bak oven. Ingen tegn til fuktskader på befaringsdagen.

- Det må påregnes lokal utbedring/utskiftning.

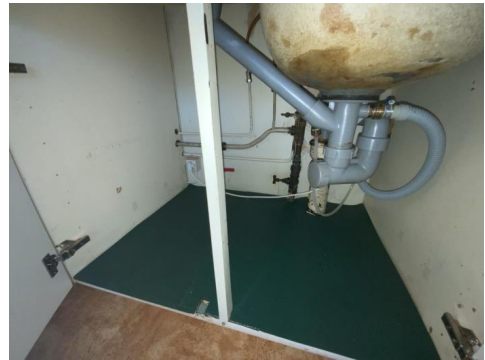
Med tanke på alder og materialvalg ansees rør som tilfredsstillende men kommende modernisering av rørpropplegging kan heller ikke utelukkes på sikt. Ingen negative avvik observert, og/eller opplyst av eier. Waterguard i benkeskap på kjøkken bør etableres for god sikring av lekkasjevann.

Besiktigelse av røropplegg.

- Det er ikke behov for utbedringstiltak siden anlegget fungerer i dag, men ut ifra alder kan skader plutselig oppstå på eldre anlegg.

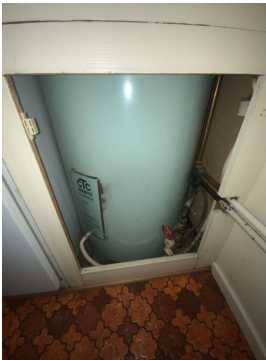
- Det er påvist at varmtvannstank er over 20 år
- Det er avvik:

Det er påvist avvik i den elektriske tilkoblingen av varmtvannstanken.

Besiktigelse av bereder.

Det bør etableres fast strømtilkobling med bryter på bereder grunnet branntilløp i stikkontakt kan oppstå. Bereder er for øvrig normalt fungerende, men bør utskiftes på kort sikt.

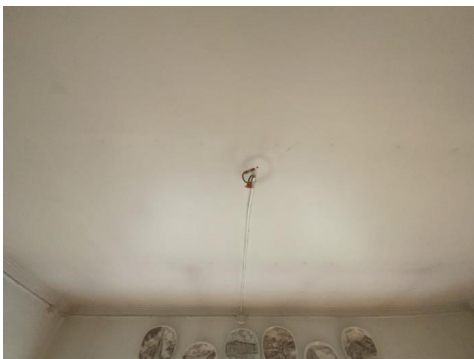
Stedvis løst ledninger.

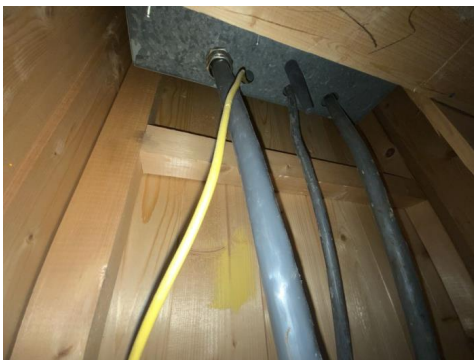
Kablegjennomganger er ikke tette.

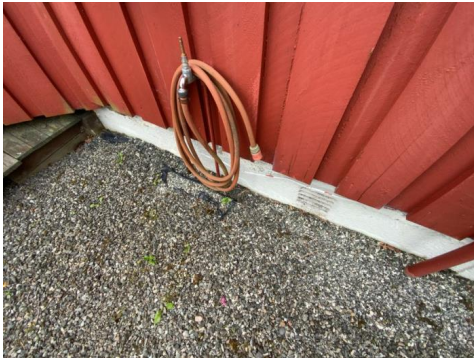
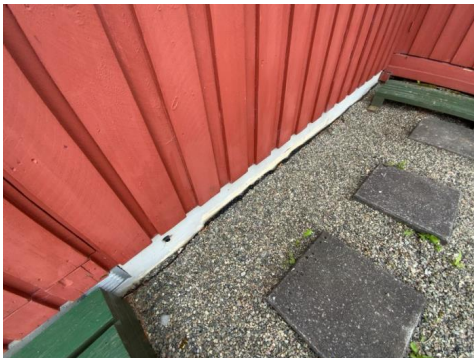
- Mer enn halvparten av forventet levetid på drenering er overskredet. Synlig saltutslag i kjeller med påvist variable fuktverdier.

Kontroll av drenering/fuktsikring.

- Overvåk tilstanden jevnlig. For å få tilstandsgrad 0 eller 1 må dreneringen skiftes ut, men tidspunktet for når dette er nødvendig er vanskelig å si noe om.

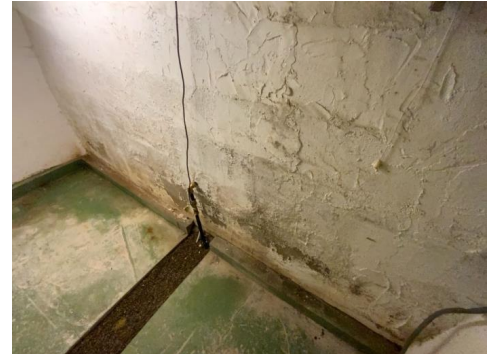
Overflater generelt bør utbedres.

- Det må foretas lokal utbedring.

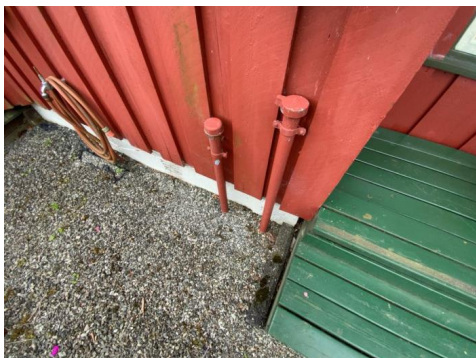
Synlige påfyllingsrør og lufterør til nedgravet tank.
