# Tilstandsrapport

Boligbygg med flere boenheter

Bakkeliveien 13D , 1832 ASKIM

Befaringsdato: 20.01.2026

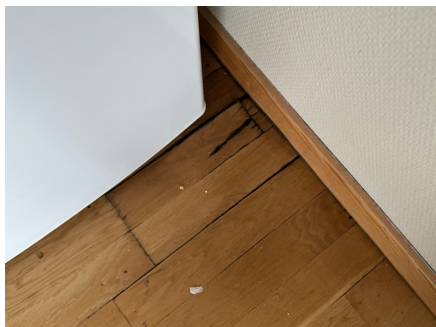
## TG 3 Overflater

- Det er påvist skader på overflater.

- De innvendige overflatene viser mer slitasje enn forventet ved normal bruk, også påvist fuktskader på parkett ved kjøleskapet.

- Det bør gjennomføres utbedring eller utskifting av skadede overflater, spesielt parkett med fuktskader ved kjøleskapet, for å hindre videre forringelse og redusere risiko for mugg- og råteskader. Manglende utbedring kan føre til økte vedlikeholdskostnader og forringet inneklima.

**Kostnadsestimat: 20 000 - 100 000**

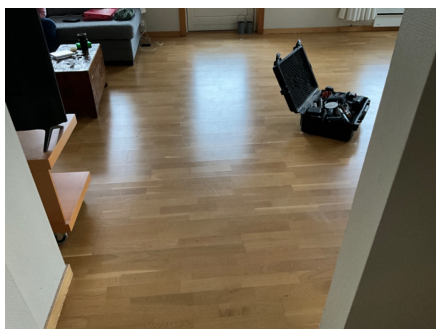
## TG 3 Etasjeskille/gulv mot grunn

- Det er målt høydeforskjell på mellom 15-30 mm gjennom hele rommet. Tilstandsgrad 2 gis med bakgrunn i standardens krav til godkjente måleavvik.
  - Målt høydeforskjell på over 20 mm innenfor en lengde på 2 meter. Tilstandsgrad 3 gis med bakgrunn i standardens krav til godkjente måleavvik.
- Det ble foretatt kontroll på planhetsavvik ved hjelp av en punktlaser, målt ca. 22 mm avvik i stue/kjøkken og 20 mm i ett soverom. Lokalt ble det målt 21 mm over 2 meter i stue/kjøkken og 11 mm i ett soverom.

- Andre tiltak:
- For å oppnå tilstandsgrad 0 eller 1 må høydeforskjellene rettes opp.
- Det anbefales å vurdere utbedring dersom det skal gjennomføres større oppgraderinger eller renovering av gulvene.
- Konsekvensen av avvikene er hovedsakelig estetisk, men kan påvirke møblering og innredning.

**Kostnadsestimat: 20 000 - 100 000**

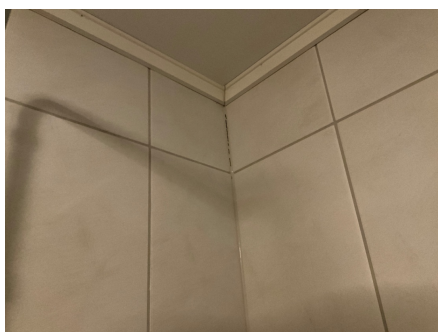
### ! TG 2 Overflater vegger og himling

- Det er påvist avvik i fuger.
- Påvist slipp i mykfuge i hjørnet over dusjen, årsak er ukjent.

- Andre tiltak:
  - Det bør utbedres slipp i mykfugen i hjørnet over dusjen, og årsaken til avviket bør undersøkes.
  - Slipp i mykfuge kan føre til at vann trenger inn bak fliser og forårsaker fuktskader i konstruksjonen. Selv om avviket ofte er kosmetisk, kan det ikke garanteres at det ikke medfører økt risiko for følgeskader.

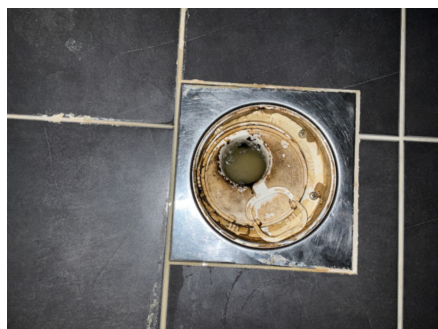
### ! TG 2 Sluk, membran og tettesjikt

- Membran kan ikke konstateres (ikke synlig og det foreligger heller ikke dokumentasjon).
- Mer enn halvparten av forventet brukstid er passert på membranløsningen.
- Mer enn halvparten av forventet brukstid er passert på slukløsningen.

- Over halvparten av forventet brukstid på tettesjikt og sluk er passert, og det er usikkert om tettesjiktet er tilstrekkelig for dagens bruk, som innebærer utstrakt dusjing og vannsøl. For å redusere risikoen for lekkasjer anbefales det å benytte et tett dusjkabinett med avløp til sluket. Det er imidlertid ingen garantier for tettesjiktets tilstand, og tidspunktet for nødvendig utskifting er usikkert.

- Badet kan benyttes som i dag, men det anbefales å overvåke tilstanden nøye og sørge for jevnlig rensing av sluket for å redusere risikoen for lekkasjer. Tett dusjkabinett anbefales for å redusere fuktbelastningen på våtrommet.

- På grunn av alder og manglende dokumentasjon på tettesjiktet er det økt risiko for fuktskader i underliggende konstruksjoner, spesielt rundt sluket. Utbedring eller utskifting av tettesjikt og sluk bør vurderes ved en større oppgradering, da feil i disse områdene ofte fører til omfattende skader og store økonomiske konsekvenser.

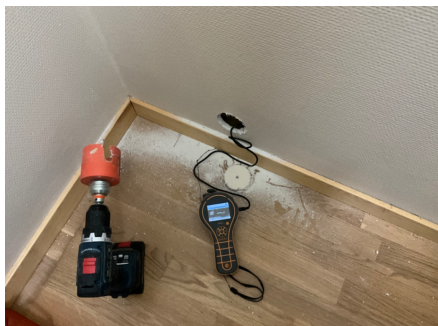
### TG 0 Tilliggende konstruksjoner våtrom

Hulltaking er foretatt, uten å påvise unormale forhold. Hulltaking er foretatt i bod. Fuktkvotemåling (vekt%) i konstruksjonen ble målt til under 6.
