Tilstandsrapport

Fritidsbolig

Rostillevegen 93, 2412 SØRSKOGBYGDA

Befaringsdato: 09.04.2026

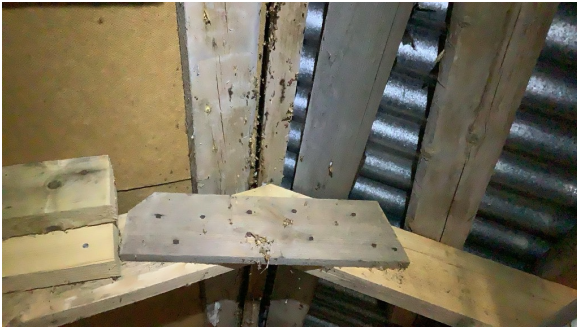
Det er ikke undertak, og dette fører til at eventuelle lekkasjer i taktekking eller kondensering under taktekking kan renne inn i fritidsboligen. Det er påvist spredte fuktskjolder i himling i første etasje og rundt pipe, men det ble ikke registrert fukt ved fuktindikasjon på befaringdagen.

Det er ikke undertak under taktekking mot sør.

Undertak må monteres på tak mot sør for å fjerne avviket, og det vil være naturlig å skifte taktekking mot sør samtidig.

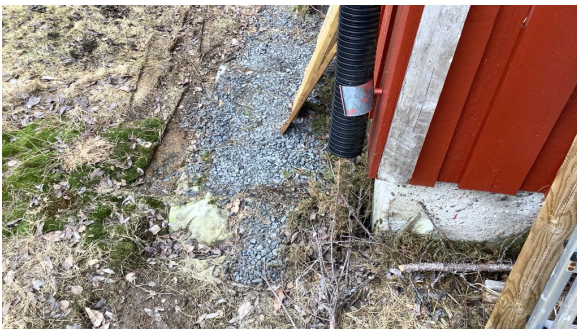
Mangelfull bortledning av takvann mot sør.

- Det er ikke krav om utbedring av snøfangere opp til dagens krav.
- Det bør lages system for bortledning av vann fra taknedløp ved grunnmur.
- Stigetrinn for feier må monteres.

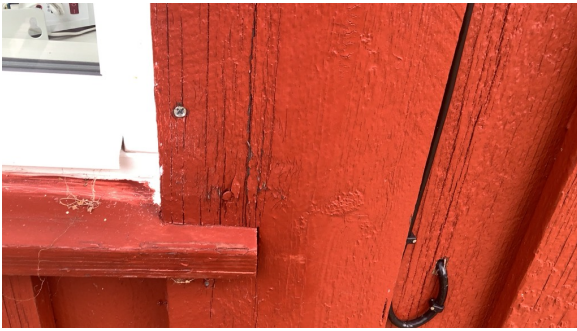
Omrømming rundt vinduer er ført helt ned til vannbrett, og dette medfører økt risiko for råteskader da omrømming kan trekke opp fukt fra vannbrett.

Eksempel på sprukket kledningsbord som er ført helt ned til vannbrett.

Det bør etableres spalte mellom omramming og vannbrett slik at fukt ikke kan trekkes opp fra vannbrett.

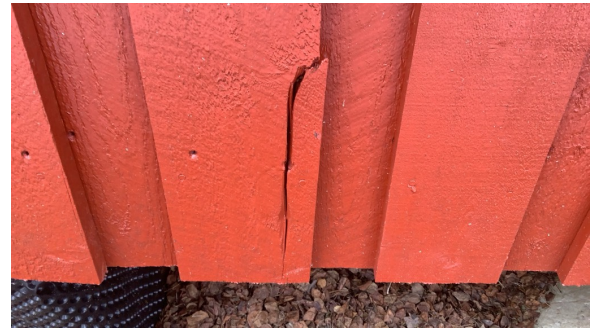
Eksempel på sprukket kledningsbord.

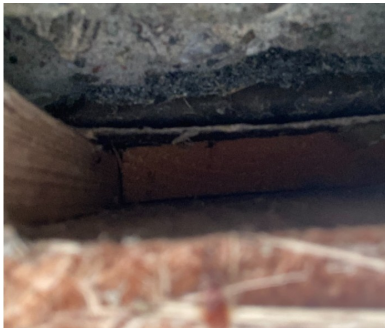
Det er ikke lufting bak bordkledning.

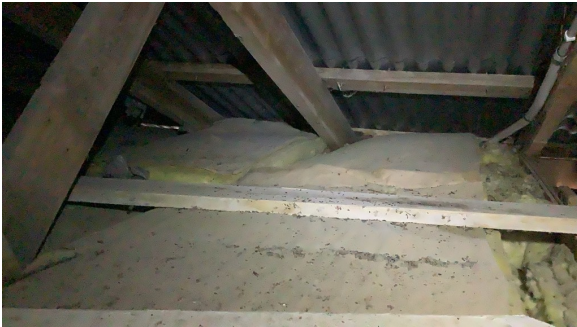
Isolasjonen stenger lufting fra sør.

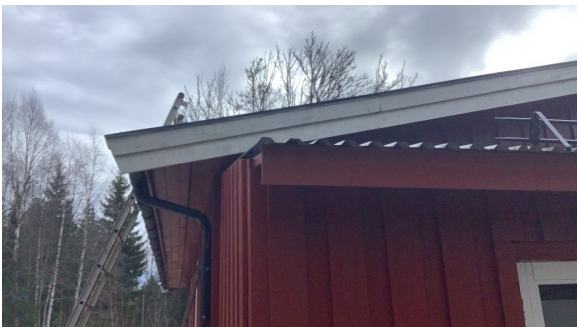
Det er ikke takutstikk, og risiko for regn bak kledning.

Takrenne bør monteres.

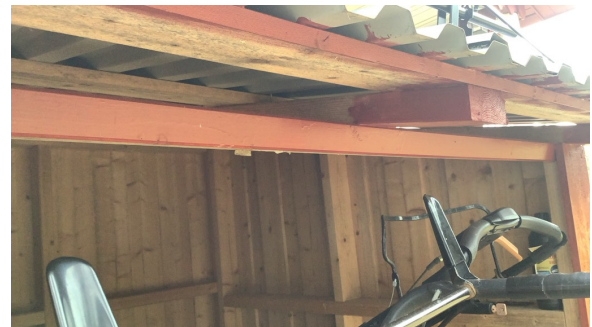
"Taksperre" er lagt på flasken, og opplagret på liggende plank over åpning.

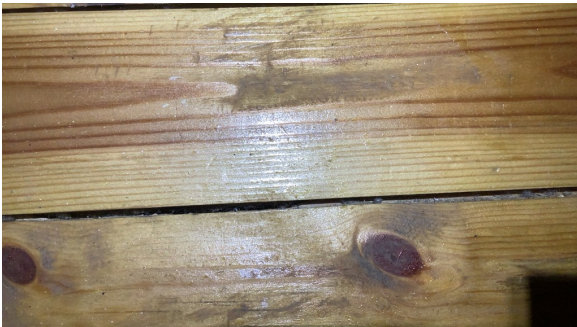
Eksempel på glippe i furugulv.

Følg med på furugulvet en periode, og hvis glipper ikke tetter seg må gulvet skiftes ut for å fjerne avvikene.

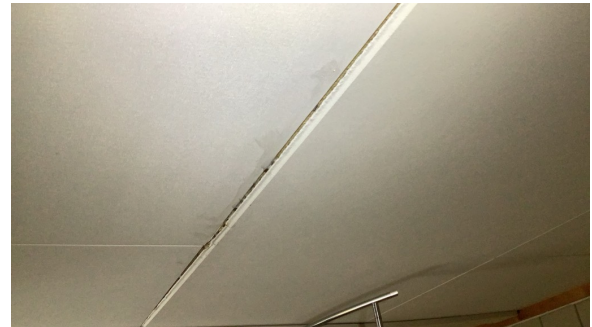
Glippe mellom himlingsplater.

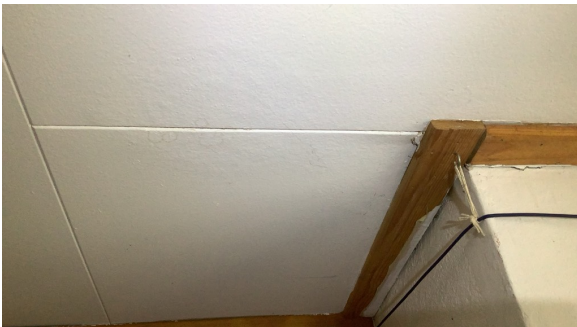
Det er svellskadet himling rundt pipe, og spredte fuktskjolder i himling.

Svellskadet himling inntil pipe.

Stuehimling og himling på ett soverom bør vedlikeholdes for å fjerne fuktskjolder.

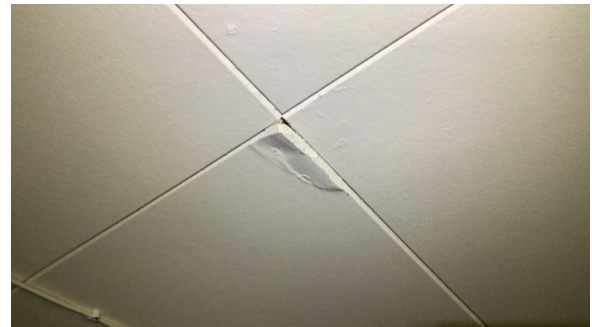
Det er skadet himlingsplate på soverom.

Skadet himlingsplate.

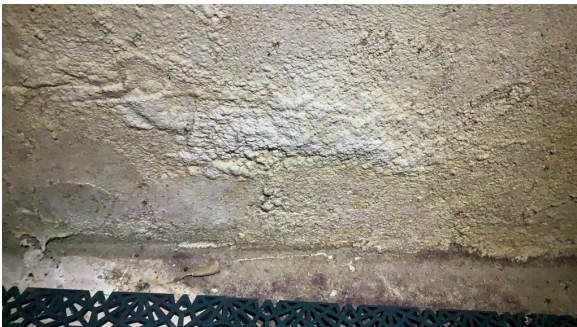
- Det er påvist indikasjoner på noe fuktgjennomtrenging i kjellergulv.
- Det er påvist indikasjoner på noe fuktgjennomtrenging inn i kjellermur.

Eksempel på saltutslag.

- Det påviste fuktnivå gir grunn til å overvåke konstruksjonen jevnlig for å se utvikling over tid, og eventuelt foreta tiltak for å unngå fuktskader.

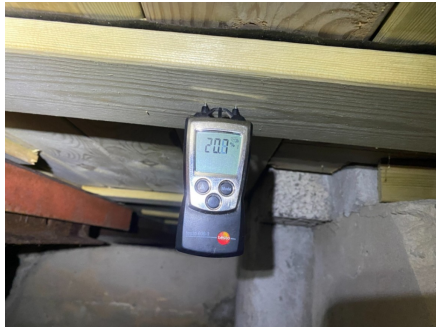
Det måles stedvis skadelig fuktinnhold i stubbegulvet, men det ble ikke påvist fuktskader. Det er museavføring i krypkjeller, og det er enkel adkomst for mus via luke.

Det måles skadelig fuktinnhold i stubbegulvet.

Fuktforhold i krypkjeller må følges med på, og det kan ikke utelukkes behov for tiltak over tid. Det bør bygges en dør foran luke som sikrer lufting, men hindrer adkomst for mus.

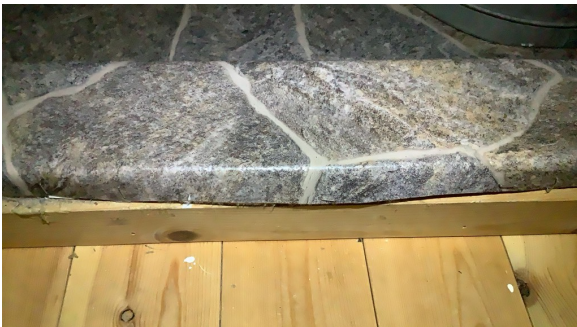
Løsnet gulvbelegg på utsiden av dørterskel.

Det vurderes ikke som hensiktsmessig å feste gulvbelegget som et enkeltstående tiltak før badet skal renoveres.
Det bør monteres en list på utsiden av dørterskel som fester gulvbelegget.

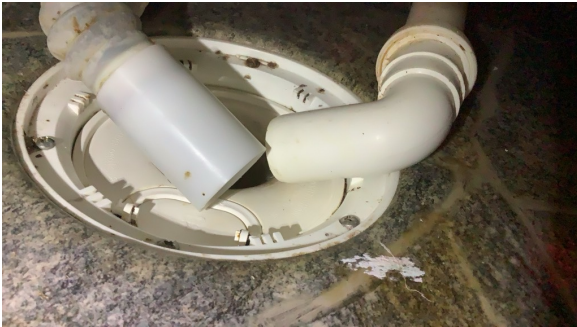
Plastsluk, og gulvbelegg er ført forbi slukets klemring.

Det er tvilsomt at gulvbelegget lar seg sveise, så for å fjerne avviket må nytt tettesjikt monteres på gulv.
Det bør monteres sprutsikker plate på vegg bak servant.

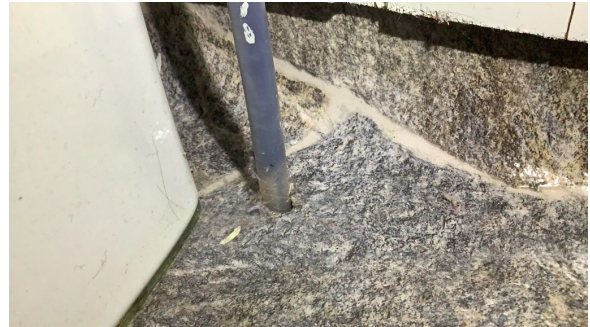
Utett gjennomføring i gulvbelegget.

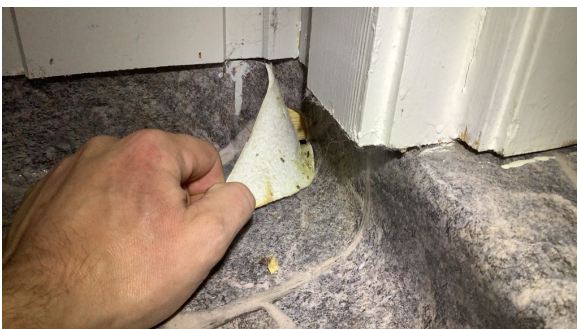
Eksempel på utett hjørne i gulvbelegget.

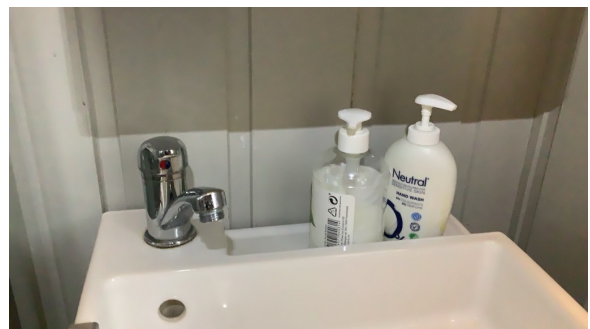
Det mangler tettesjikt i definert våtsone bak servant.

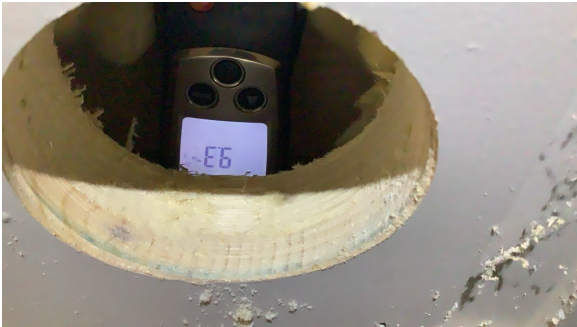
Hulltaking er foretatt uten å påvise unormale forhold. Fuktkvotemåling (vekt%) i konstruksjonen ble målt til 9. Hulltaking er foretatt i gang/kjøkken bak dusjkabinett.

Hulltaking, og det måles tørt.

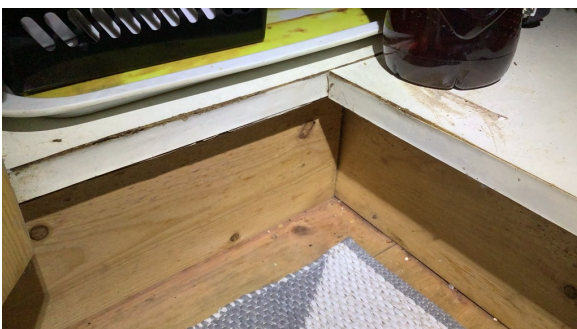
Bunnplate under servant er svellskadet.

Svellskadet bunnplate.

Svellskader i bunnplate kan skjules under bunnplatebeskytter hvis dette monteres.

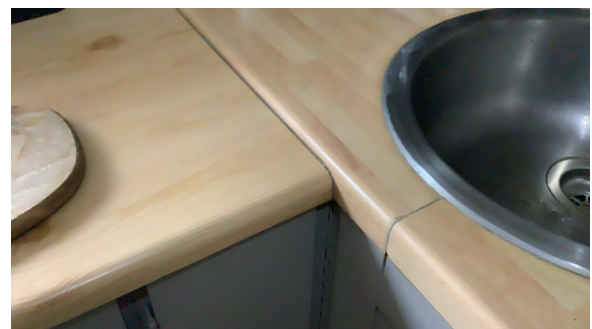
Forskjellig høyde på benkeplater.

Benkeplate må skiftes ut til type med lik tykkelse for å fjerne avviket.

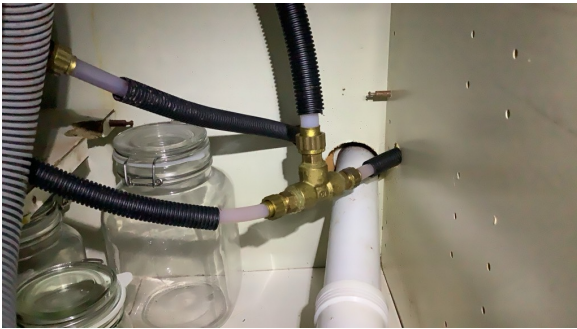
- Det er påvist at eventuelt lekkasjevann fra rør i rør system ikke ledes til sluk eller annen kompensierende løsning.
- Det mangler tettemuffer i enden av varerør på rør-i-rør-system.

Det er ikke montert tettemuffer i enden av varerør i benkeskap.

- Det bør foretas tiltak på anlegget som sikrer bedre løsning på eventuelt lekkasjevann fra rør i rør system.
- Det må monteres tettemuffer i enden av varerørene.

Tettemuffer monteres for å sikre at eventuelt lekkasjevann fra rør i rør system ikke ledes til benkeskap på kjøkken.

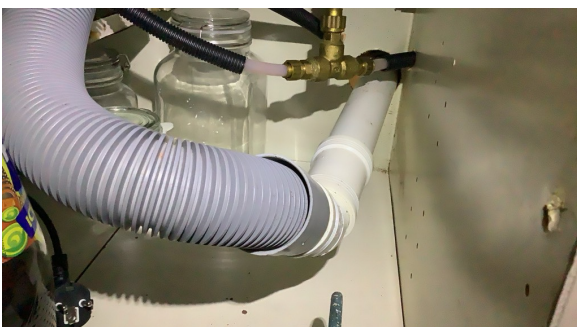
Avløpsrør er ikke klamret i benkeskap på kjøkken, og dette kan føre til utglidning og lekkasje.

Avløpsrør er ikke klamret i benkeskap på kjøkken.

Avløpsrør bør klamres.

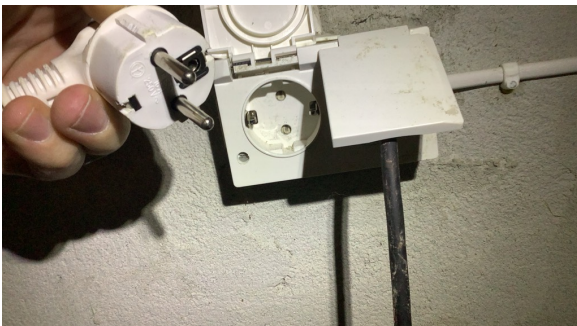
Iht. gjeldende forskrift skal varmtvannstanker over 1500W tilkobles strøm via bryter eller rundstift.

Utilfredsstillende el-tilkobling iht. gjeldende forskrift.

- Det bør etableres tilfredsstillende avrenning eller lekkasjesikring ved varmtvannstank.
- Det bør etableres tilfredsstillende el-tilkobling etter gjeldende forskrift.

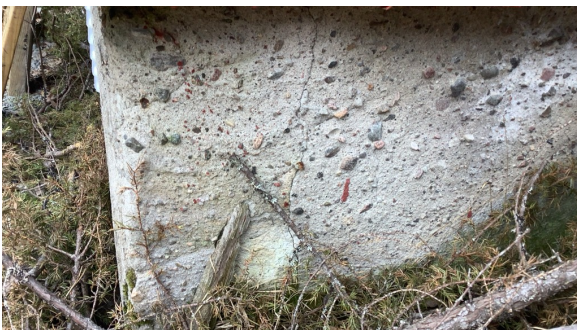
- Det er registrert horisontalriss som er symptom på jordtrykk.
- Det er registrert skråriss som er symptom på setninger.

Eksempel på utvendig skråriss.

Utvendig forsegling av riss og sprekker for å forhindre frostspreng, og følg med på eventuell utvikling.

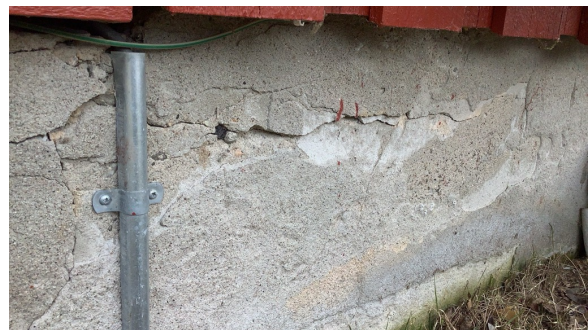
Eksempel på utvendig skrå- og horisontalriss.

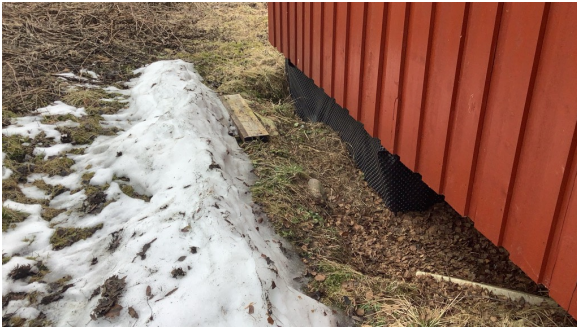
Utilfredsstillende fall fra bygning.

Terrengjustering bør utføres for å etablere tilfredsstillende fall fra bygningen. Tilfredsstillende fall vil være minimum 1:50 i en avstand på minimum 3 meter fra bygningen.

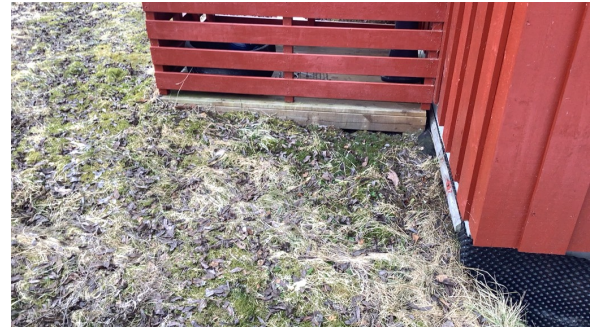
Utilfredsstillende fall fra bygning.
