# Tilstandsrapport

Boligbygg med flere boenheter

Dagmar Herstads veg 16, 2260 KIRKENÆR

Oppdragsnr.: 20580-1841

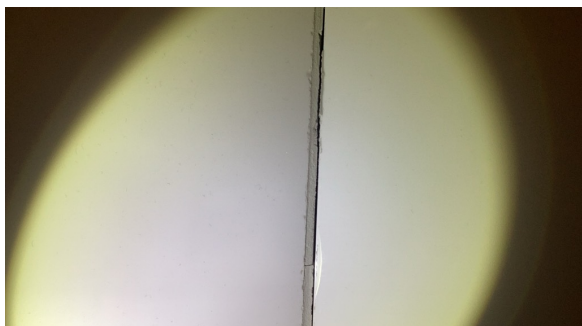
Hardfuge i hjørne til venstre for dør sprekker opp.

Hardfuge i vertikalt hjørne sprekker opp. Kan med fordel skiftes ut med elastisk silikon.

Utskifting av fuge.

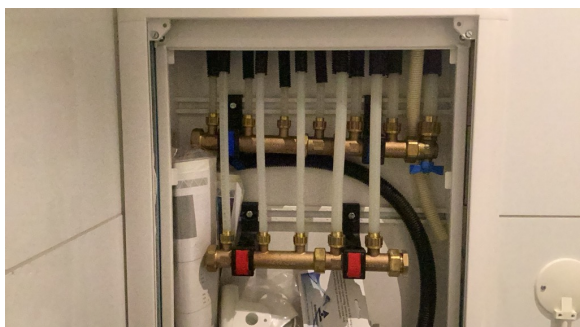
- Rørkurser på rør-i-rør system bør merkes.
