# Tilstandsrapport

Enebolig

Slettumvegen 4, 2170 FENSTAD

Rapportdato: 10.05.2025

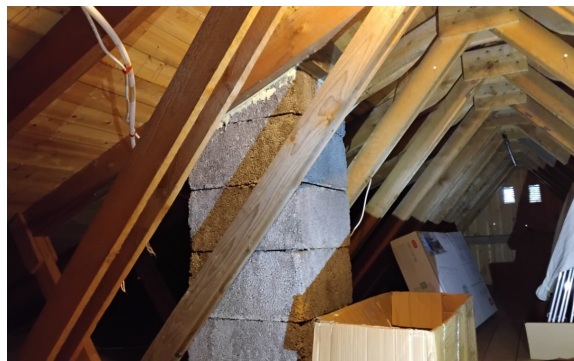
### Takkonstruksjon/Loft

- Det er påvist fuktskjolder/skader i takkonstruksjonen.

Det er tegn til fuktskjolder i undertaket rundt gjennomføringer, men det var ikke tegn til fukt på befaringstidspunktet.

Forholdet bør overvåkes sees til med jevne mellomrom for å unngå at det utvikler seg.

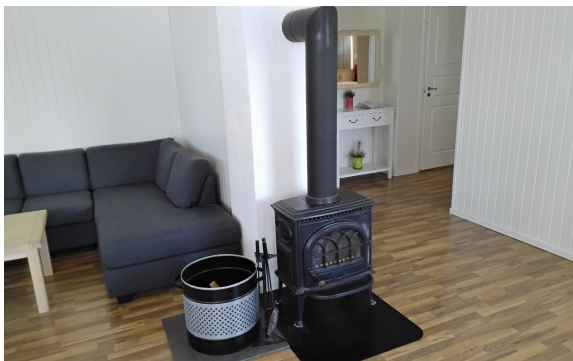
## ! TG 1 Pipe og ildsted

Boligen har elementpipe.  
Det montert vedovn med glassdører i stue i 1. etg.

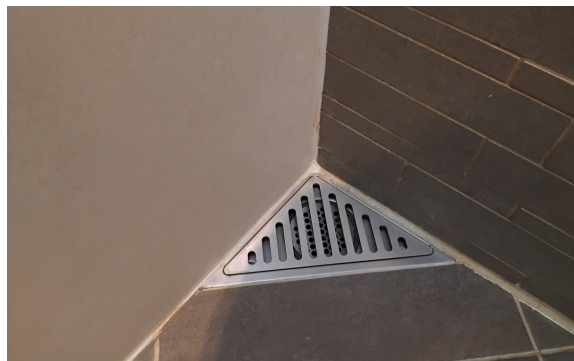
Plastsluk montert i hjørne i dusjsone, det foreligger faktura fra utførende som har montert membraner.

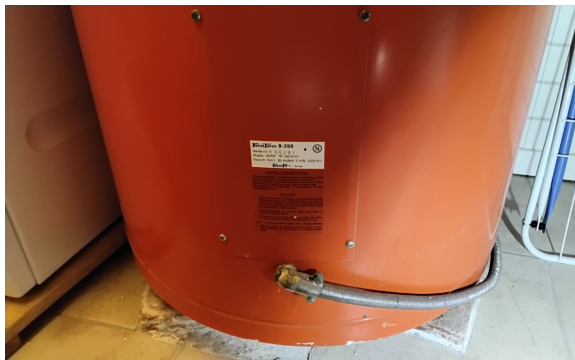
Bereder ser ut til å fungere med disse avvikene men gitt alder kan skader plutselig oppstå.

- Det bør etableres tilfredsstillende avrenning eller lekkasjesikring ved varmtvannstank.
- Det er ikke behov for utbedringstiltak siden tanken fungerer i dag, men ut ifra alder kan skader plutselig oppstå på eldre tanker.
