**aktiv.**

Slettumvegen 4, 2170 FENSTAD

# Tilstandsrapport

Befaringsdato: 30.04.2025

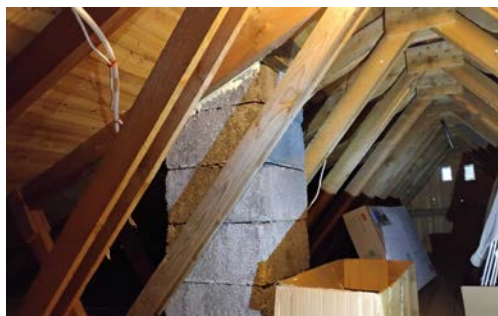
- Det er påvist fuktskjolder/skader i takkonstruksjonen.

Det er tegn til fuktskjolder i undertaket rundt gjennomføringer, men det var ikke tegn til fukt på befaringstidspunktet.

Forholdet bør overvåkes sees til med jevne mellomrom for å unngå at det utvikler seg.

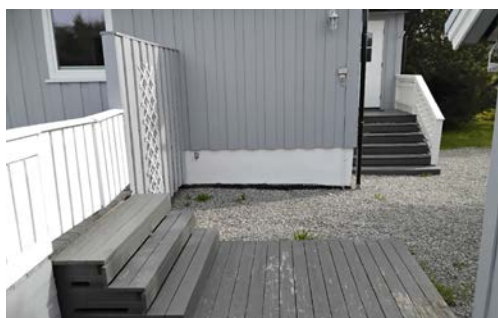
- Rekkverk må monteres for å lukke avviket.
- Det er ikke krav om utbedring av rekkverkshøyder opp til dagens krav.

Det må monteres rekkverk på trapper fra terrasse.

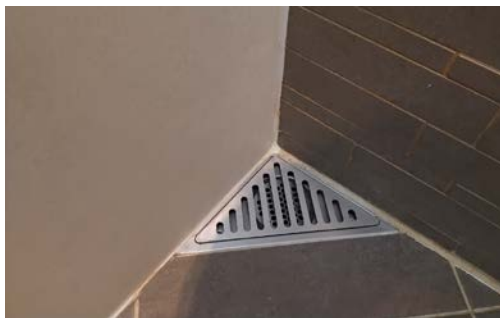
- Det er vindu/dør med ikke fuktbestandige materialer i våtsone (ved vask, dusj, badekar, osv.), løsningen eller byggematerialet er uegnet
- Det er avvik:

- Det må gjøres tiltak for å lukke avviket.
- Uegnede materialer må fuktbeskyttes/utskiftes.
- Tiltak:

Treflater på vindu og listverk må behandles med egnet maling el som tåler fukt for å forhindre at det oppstår fukt og råteskader.  
Det kun gjort en visuell oppdagelse av glippe rundt mansjetter i dusjsone, det bør undersøkes videre, mulig skru av mansjettene for sørge for at det ikke kan renne vann inn i veggkonstruksjonen.

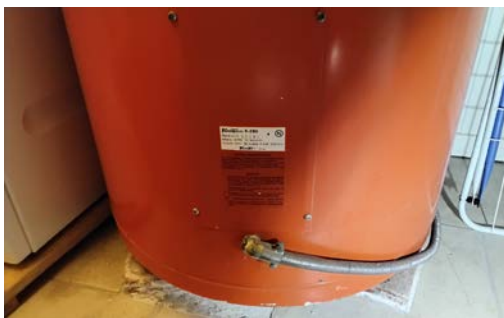
Det er ikke sluk på våtrommet kun et hull ned i grunnen.

For å oppfylle kravene til et våtrom/vaskerom må rommet totalrenoveres.

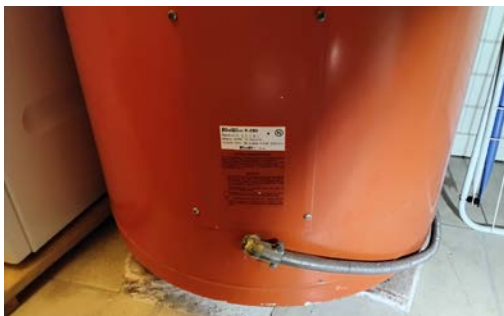
- Det bør etableres tilfredsstillende avrenning eller lekkasjesikring ved varmtvannstank.
- Det er ikke behov for utbedringstiltak siden tanken fungerer i dag, men ut ifra alder kan skader plutselig oppstå på eldre tanker.

Bereder ser ut til å fungere med disse avvikene men gitt alder kan skader plutselig oppstå.
