# Tilstandsrapport

Lakkegata 17, 0187 OSLO

# gnr. 230, bnr. 152

Befaringsdato: 07.06.2025

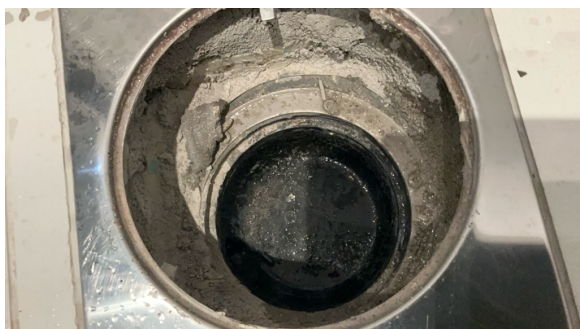
### TG 1 Sluk, membran og tettesjikt

Sluktype: Plastsluk.

Membran: Synlig membran klemt i klemringen. Det er viktig å merke seg at membran er en bygningsdel med naturlig slitasje over tid og en begrenset forventet levetid.

Tilgjengelighet (sluk): Sluket er tilgjengelig for inspeksjon og rengjøring.
