# LANDBRUKSTAKST

## Landbrukseiendom

**Dønnaveien 1139 , 8820 DØNNA**

Gnr 11: Bnr 5, bnr 106  
1827 DØNNA KOMMUNE

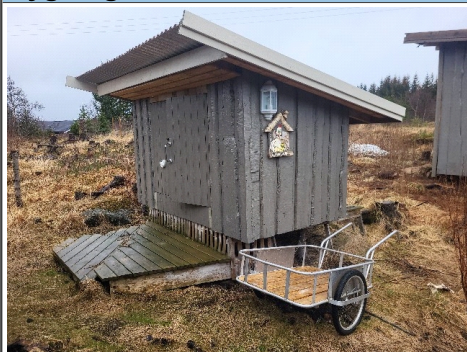
Hønsesus på ca. 3 m².  
Fundamentert på kappede trær. Bjelkelag av tre, vegger av bindingsverk som utvendig er tekket med villmarkspanel, pulttak takkonstruksjon isolert med 10 cm. isolering og utvendig tekket med papp- shingel.  
Vegger er isolert med 10 cm. isolasjon med asfaltplater og vindtetting og innvendig kledd med mdf på vegger og i tak, gulvet er isolert og tekket med belegg.

Avvik: Fundamentering av kappede trær bør byttes ut med pilarer av betong eller lignende.  
Fundamentering av kappede trær vil på sikt råtne.

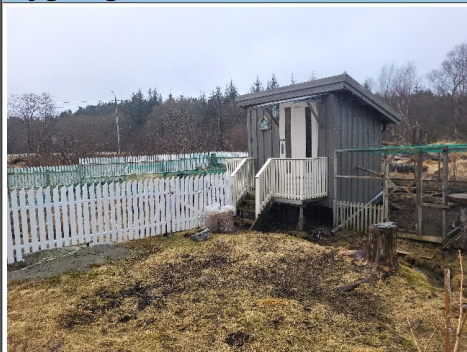
Hønsehus 2 er fundamentert på avkappede trestammer.

Fundamenteringen av kappede trær bør forbedres til betongpilarer eller lignende. Kappede trestammer vil på sikt råtne opp. Vindu er sprukket nederst i et hjørne.

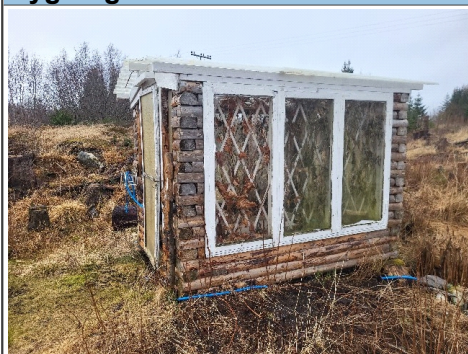
Drivhuset er fundamentert på bakken.

Vegger er av laftet tømmerkonstruksjon som er innsatt eldre type vinduer. Saltak takkonstruksjon som utvendig er tekket med lysplater.

Bygningen bør heves fra bakken for å unngå råteskader i nedre del av veggkonstruksjonen.

Grunnmur må etableres.

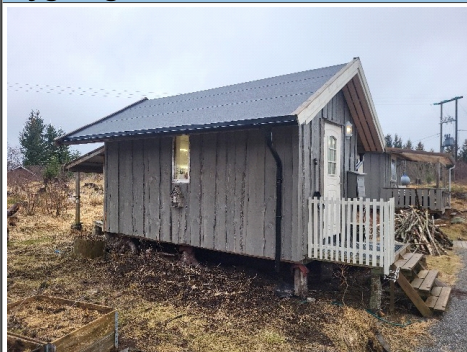
Veksthuset er fundamentert på kappede trestubber.  
Vegger av bindingsverk isolert med 10 cm. glava isolasjon, asfaltplater og vindtetting og utvendig tekket med villmarkspanel.  
Innvendig bjelkelag er isolert med 15 cm. glava isolasjon.  
Saltak takkonstruksjon som utvendig er tekket med papp. Taket er isolert med 10 cm.  
Innvendige vegger er kledd med våtromsplater, himling er tekket med himlingsplater. Gulv er tekket med våtromsbelegg.  
Innmontert vinduer av koblet glass, isolert ytterdør med to-lags glass.  
Innvendig er det montert opp plassbygde benker for oppbevaring av plantevekster.

Fundamentering av kappede trær må byttes ut med pilarer av betong eller lignende.  
Kappede trær vil på sikt råtne opp.

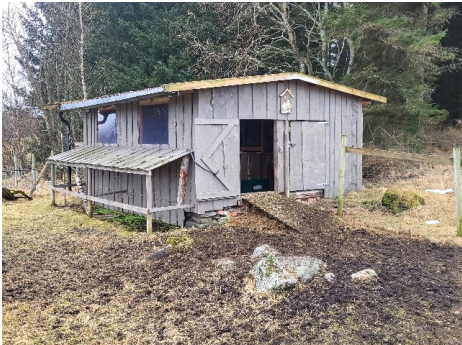
| Konstruksjoner og innvendige forhold - Sauehus | |
|---|--|
| Bygningen er fundamentert direkte på bakken og på steinrøys.<br>Bygningen er opprinnelig et eldre hus med to etasjer. Øvre etasje er revet og påbygd takkonstruksjon.<br>Vegger er oppbygd av stående tømmer på midten med utvendig lekting for villmarkspanel på en side og bølgeblikkplater på resterende utvendige vegger.<br>Taket er tekket med stålplater.<br>Det er ikke etablert gulv i bygningen.<br><br>Fundamentering av huset må heves for å unngå råteskader. | |

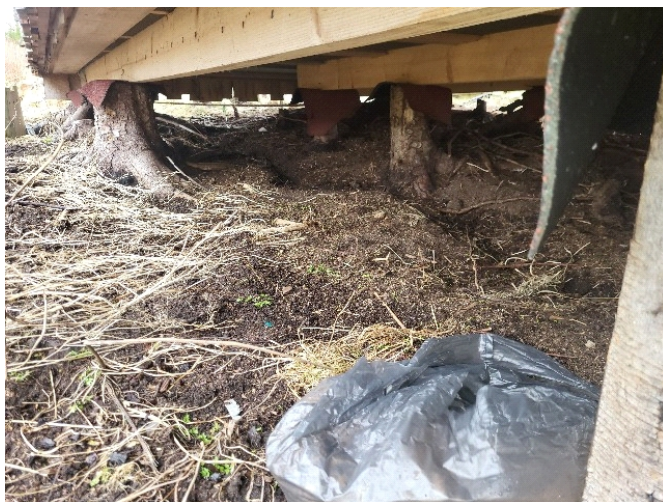
Fundamentering av kappede trær på flere av tilleggs hus på gården.
