# Tilstandsrapport

Enebolig

Dønnaveien 1139, 8820 DØNNA

Befaringsdato: 26.03.2025

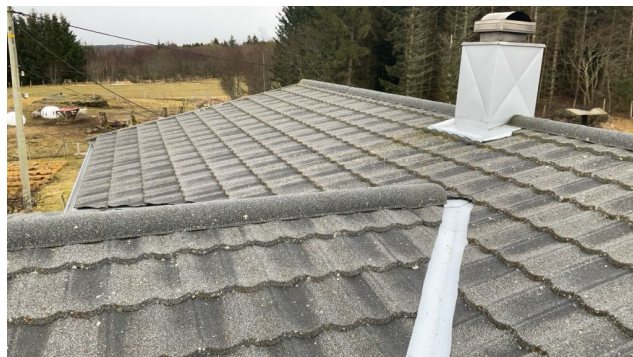
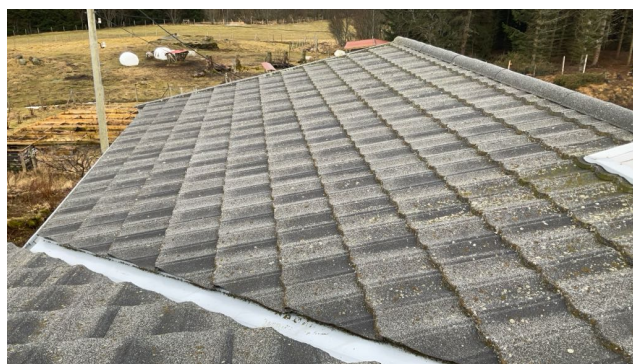
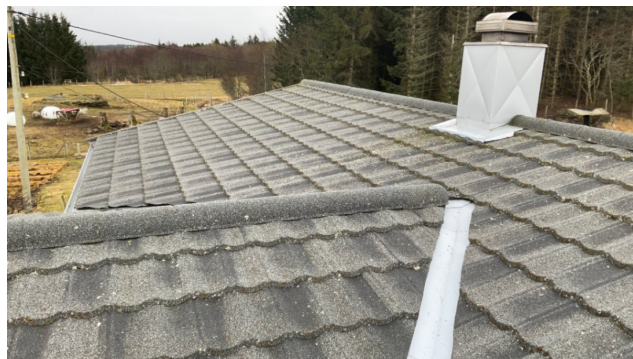
Små mosevekster på taket

Taktekke bør jevnlig kontrolleres og rengjøres for mose.

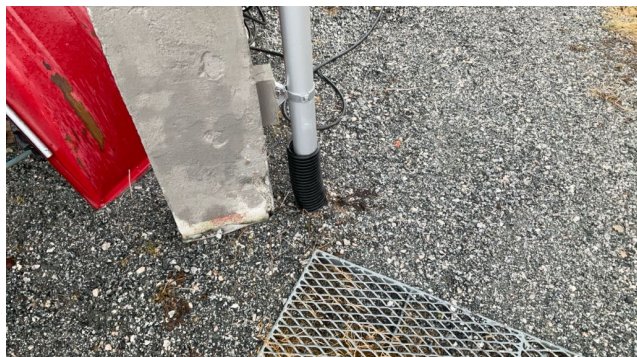
Nedløp er tilkoblet overvannsrør.

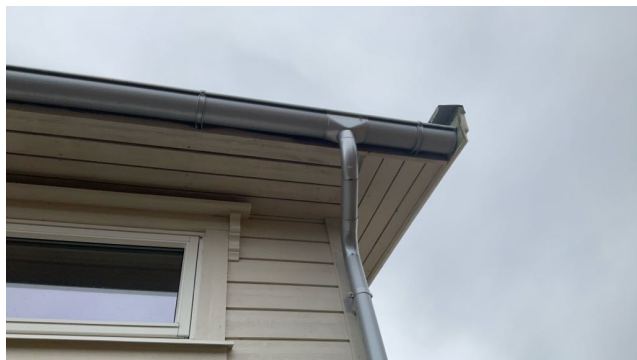
Takrenner og nedløp av metall.

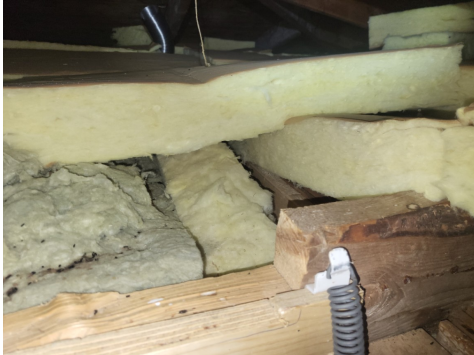
Isolering er ikke montert riktig, åpninger mellom isoleringsplater

Ytterlige undersøkelser må foretas for å få kartlagt tilstanden og omfanget på skader som kan være forårsaket av mus i skjulte konstruksjoner.

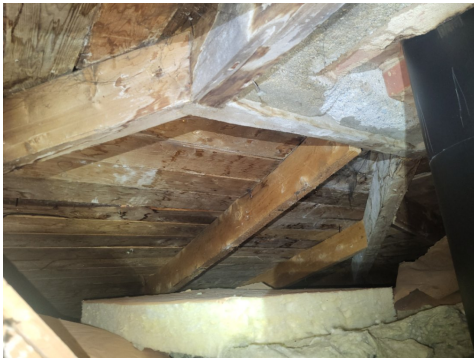
Fuktmerker i tro.

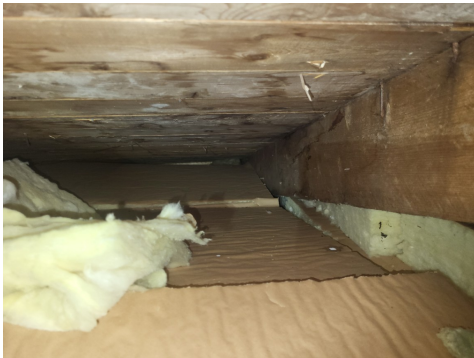
Ingen luftig ut over raft.

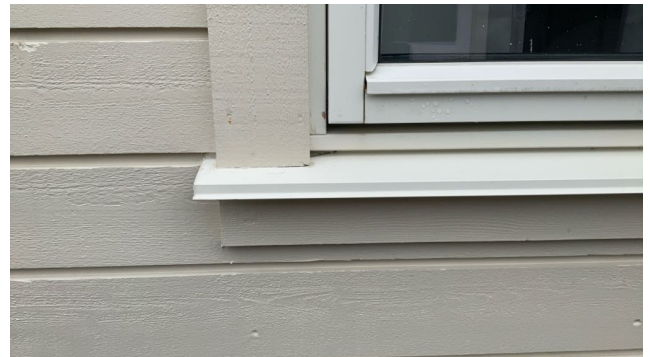
-Utvendige omrammingsbord på vinduer er satt helt ned på beslag, skadeutsatt løsning med fuktopptrekk og påfølgende råteskader.

Etablere dryppnese på omrammingsbord.

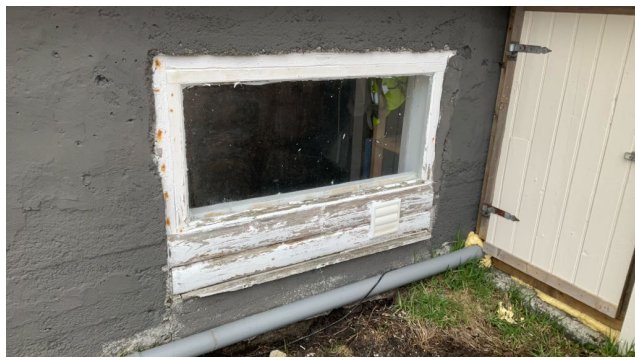
- Det er påvist avvik rundt innsettingsdetaljer.
- Det er påvist vinduer med fukt/råteskader.
- Karmene i vinduer er slitte og det er sprekker i trevirket.

Koblede vinduer i kjelleretasje. Manglende beslag under vindu.

- Vinduer med råteskader må erstattes med nye.
- Det må påregnes noe vedlikehold og at enkelte vinduer må skiftes ut.

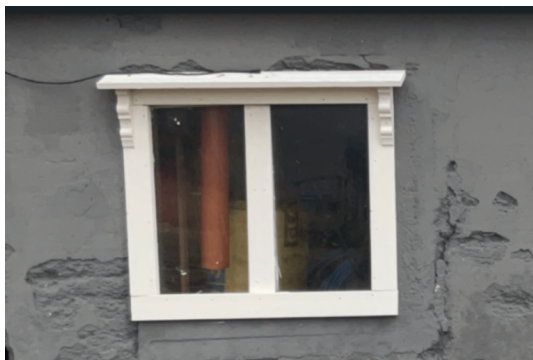
Omramming av vindu er ikke tett mot grunnmur.  
Vann vil ta seg inn mot karm

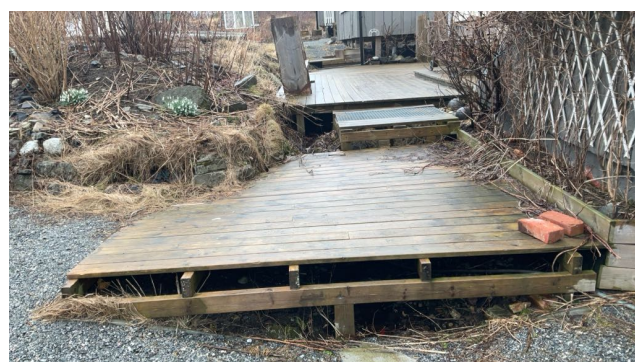
Skjevheter i markplatt mot vest.

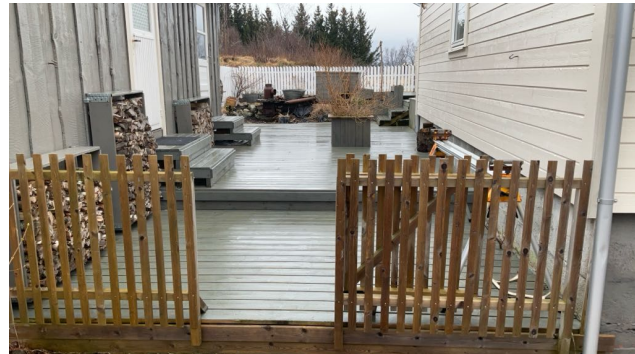
Terrasse mot nord.

Tilgang for inspeksjon under terrasser mot nord bør etableres.

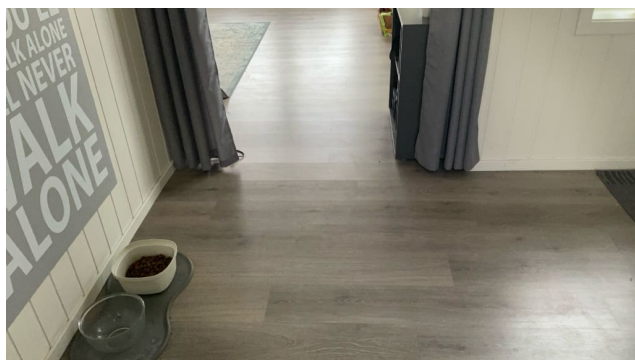
Kul i gulv i overgang til stue.

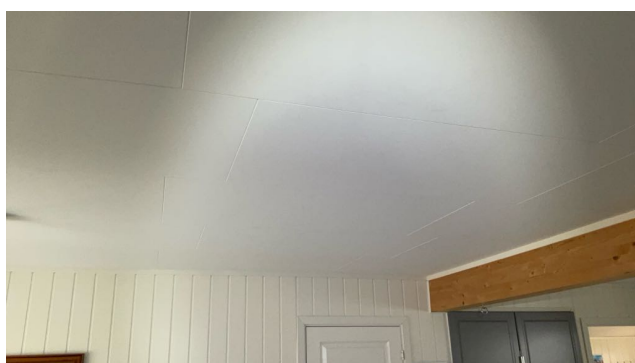
Ufagmessig montering av himlingsplater.

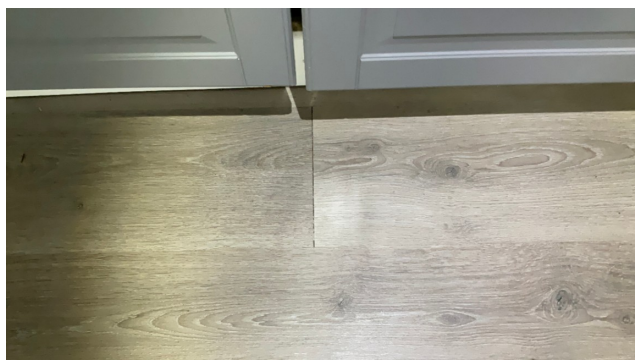
Glippe i skjøt på gulv i kjøkken.

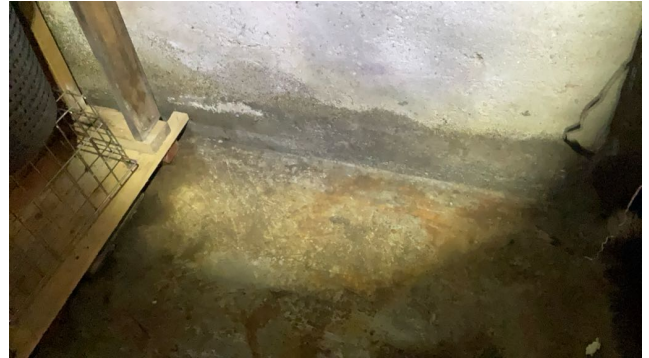
- Det er ikke mulig å foreta hulltaking i underetg i utsatte konstruksjoner.
- Det er påvist indikasjoner på noe fuktgjennomtrenging i kjellergulv.
- Det er påvist indikasjoner på noe fuktgjennomtrenging inn i kjellermur.

Saltutslag på gulv og vegg.

Tiltak med dreneringen kan ikke utelukkes. Grunnmuren bør graves opp og renoveres, det bør monteres drenering og utvendig mur bør fuksikres og påmonteres grunnmursplast.

Det må også utføres tiltak mot kapilær oppsuging i den støpte sålen.

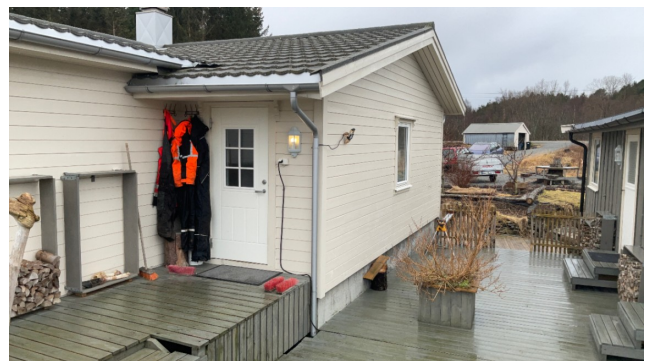
- Det er ikke adkomst til krypkjelleren og den er ikke undersøkt innvendig. Kryp kjeller regnes for å være en risikokonstruksjon som er utsatt for fukt- og råteskader i bunnsvill, trebjelkelaget og andre tilstøtende konstruksjoner, på grunn av fuktighet fra grunnen og kondensering ved temperaturforskjeller. Selv om det ikke er avdekket tegn på skader, betyr ikke dette nødvendigvis at det ikke foreligger skader i eller i forbindelse med krypkjelleren.

Tilbygd inngangsparti med krypekjeller mot nord. Ingen tilgang for inspeksjon.

Det bør gjøres tiltak for å kunne inspisere kryperommet og sørge for god ventilering av kryperommet.

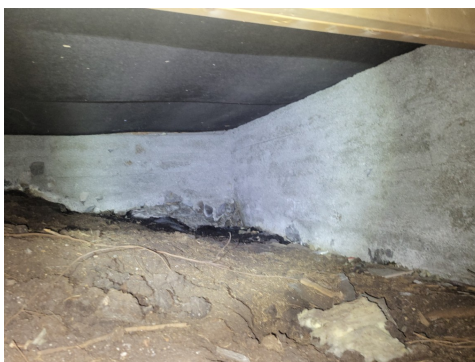
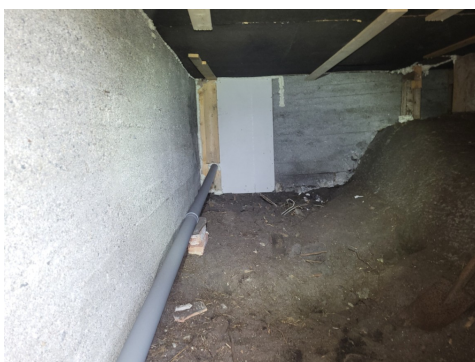
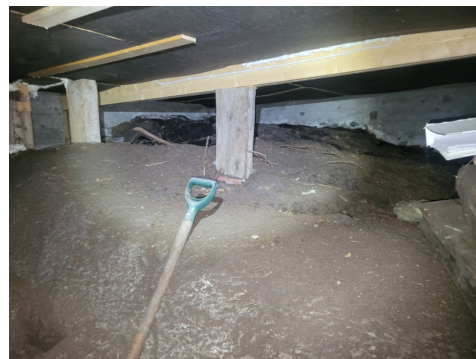
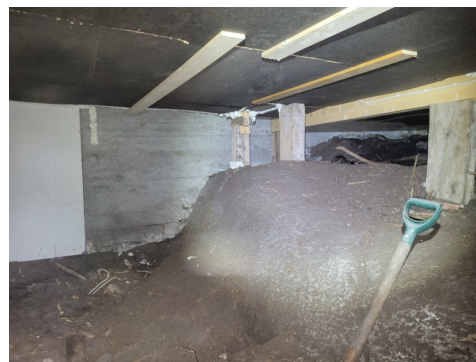
- Det er ikke tilfredsstillende ventilering av krypkjeller.
- Det er manglende fuktsperre på bakken.

- Fuktsperre på bakken bør etableres.

Asfaltplater må sikres bedre med klemlekter.

Bedre ventilering av krypkjeller må etableres.

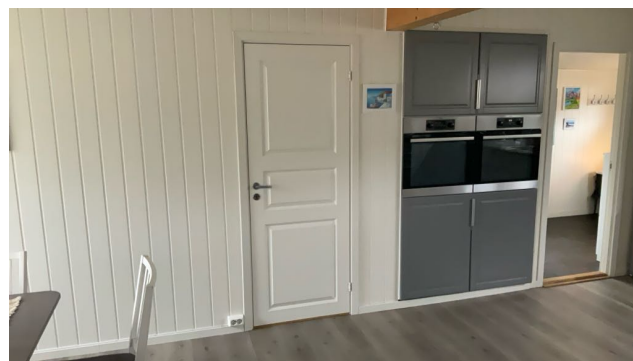
- Det er påvist avvik som tilsier at det bør foretas tiltak på enkelte dører.
- Dører inn til begge soverom tar i terskel.

- Enkelte dører må justeres.

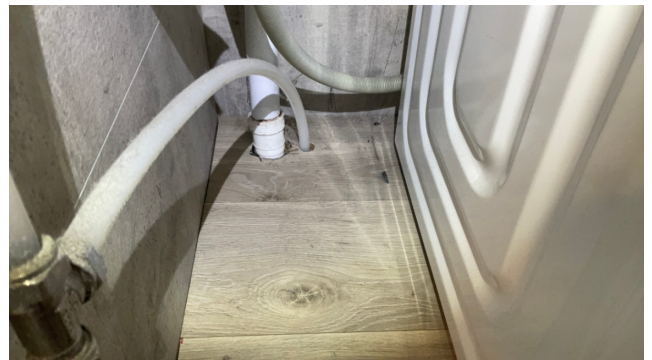
Rørgjennomføringer i vegg er ikke montert med mansjett. Ved lekkasje på rør er det fare for at vann vil renne etter rør og inn i vegg som vil forårsake vannskader innvendig i vegg.

Manglende mansjetter på rørgjennomføringer inn i konstruksjoner.

Mansjetter på rørgjennomføringer må monteres for å hindre vann inn i skjulte konstruksjoner.

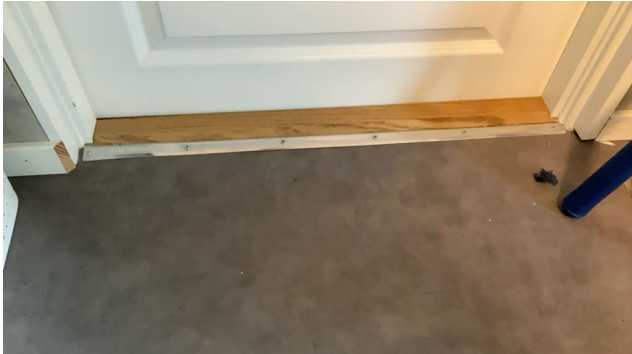
Ingen tilluft inn til rom.  
Avtrekk ut er ikke montert.

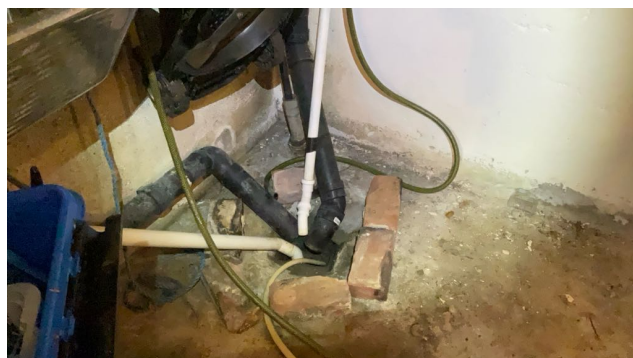
Avløpsrør er ikke tilkoblet fast kobling til utvendige avløpsrør.

- Anlegget bør sjekkes av fagperson.
- Skal avviket lukkes må løsning på lufting av kloakk dokumenteres/fremvises.

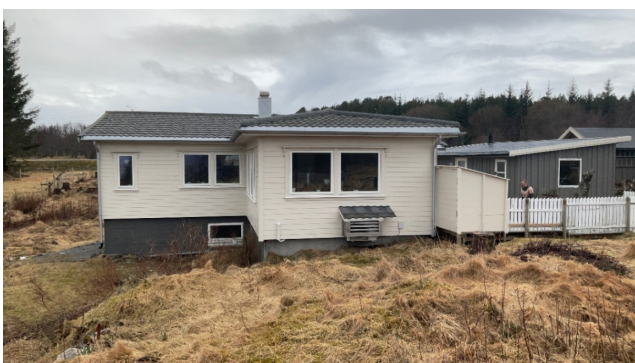
- Det er påvist avvik i ventilasjonsløsning i forhold til gjeldende krav på oppføringstidspunktet.
- Det er påvist mangelfull ventilasjon på ett eller flere rom i boligen.
- Det er påvist store avvik på ventilasjonsløsning i forhold til byggets oppføringstidspunkt.

Nye vinduer uten ventiler.

- Om mulig må balansert ventilasjon vurderes. Det vil imidlertid sjelden være økonomisk rasjonelt som et enkeltstående tiltak i en bolig som dette. Dersom boligen en gang skal renoveres, kan man vurdere balansert ventilasjon eller andre tiltak for å bedre kvaliteten på innemiljøet.
- Det bør etableres veggventiler/vindusventiler i alle oppholdsrom som ikke har det.

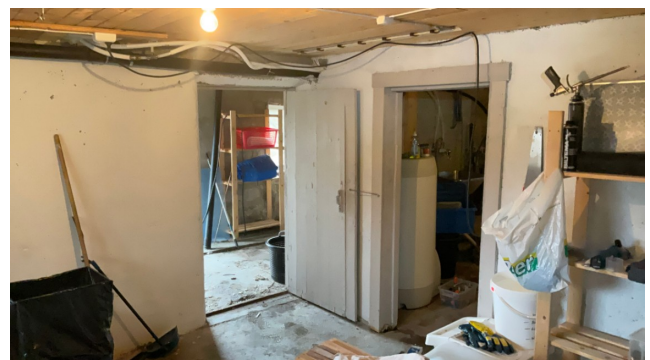
Løs kabel/ skjøteledninger i kjeller.

Kostnadsestimat gjelder kun en utvidet kontroll av anlegget.

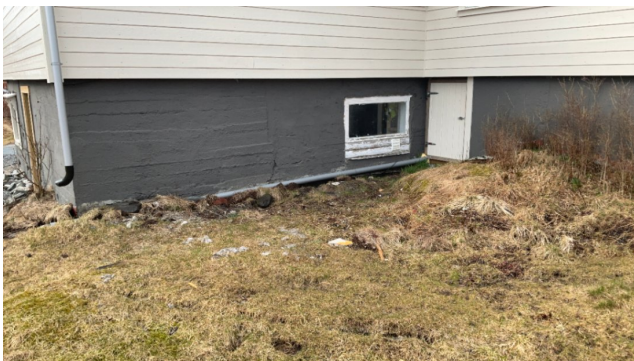
- Det mangler, eller på grunn av alder er det sannsynlig at det mangler, utvendig fuktsikring av grunnmuren ved kjeller/underetasje.
- Det er ut ifra observasjoner konstatert at drenering/tettesjikt har funksjonssvikt/svært begrenset effekt.

Ingen tegn til fuktsikring av grunnmur.

- Fuktsikring av muren må etableres inkl. klemelist.
- Det må foretas utskiftning av drenering/tettesjikt.

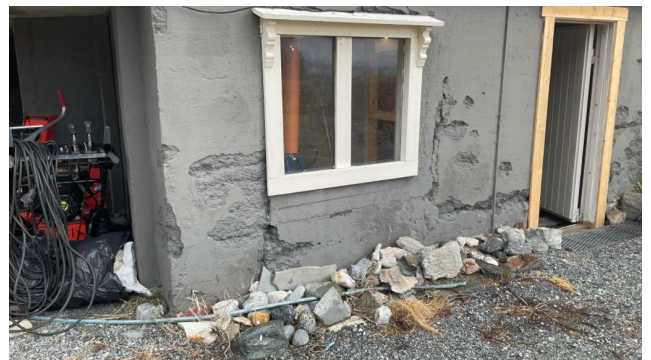
Det er observert store sprekker i grunnmuren mot sør.  
Sprekkene kan skyldes setningsskader, frostsprengning eller utilstrekkelig drenering.  
Lettklinkermur mot nord er ikke utvendig pusset.

Store sprekker på grunnmur mot sør.

Løs eller skadet betong bør fjernes på grunnmur mot sør som har sprekker. Det må påføres nytt betongfyll for å gjenopprette styrken til fundamentet.  
Skader på grunnmuren må ses i sammenheng med dreneringssystemet for å unngå fremtidige skader.  
Grunnmur av lettklinker mot nord må utvendig pusses.

Det anbefales kontroll av grunnmuren av en fagperson for mer detaljert vurdering og utførelse av arbeidet som må gjøres med grunnmuren.

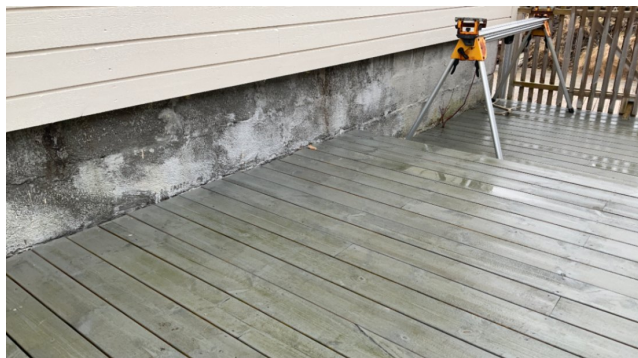
Grunnmur av lettklinkerstein mot nord.

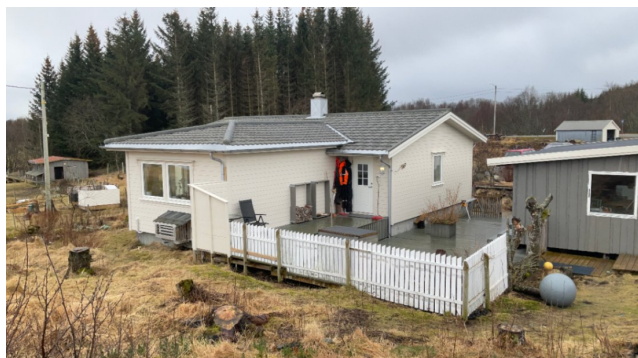
Terreng fra øst

Terrengtet bør senkes og det bør lages fall ut fra grunnmuren for å lede bort overflatevann. Fallet på terrengtet rundt grunnmuren bør være på 1.50 i en avstand på 3 meter ut fra grunnmuren.

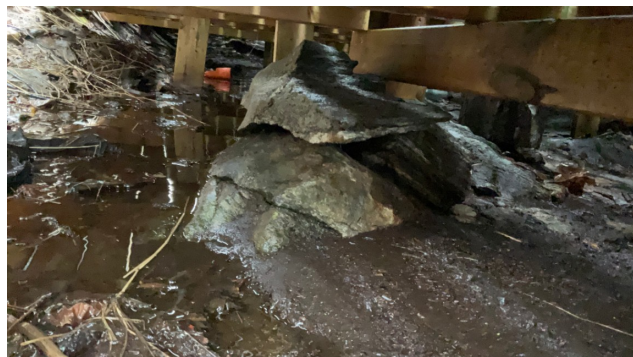
Grøft for vannavrenning under terrasse mot vest.

Vann under terrasser går i åpen grøft som leder bort vann. Denne grøften må jevnlig rengjøres.
