Dønnaveien 1139, 8820 DØNNA

**Landbrukseiendom på  
nordøstsiden av Dønna - Nydelig  
havutsikt og solrik beliggenhet -  
Nausttomt - Egen strandlinje**

Befaringsdato: 26.03.2025

Rapportdato: 28.04.2025

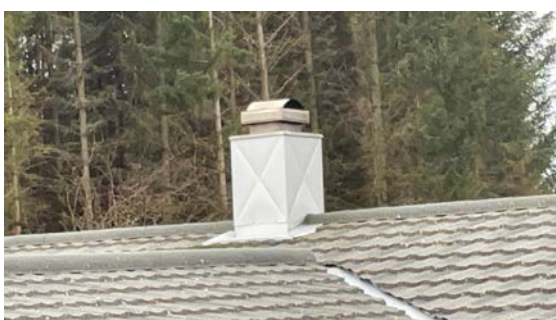
Takhatt.

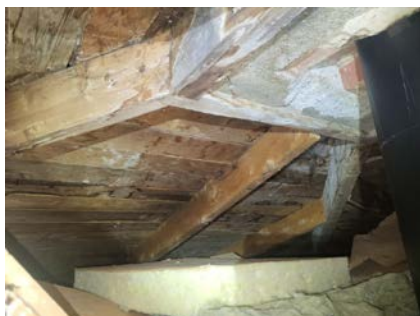
Fuktmerker i tro.

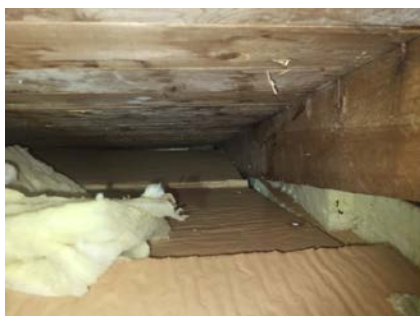
Ingen luftig ut over raft.

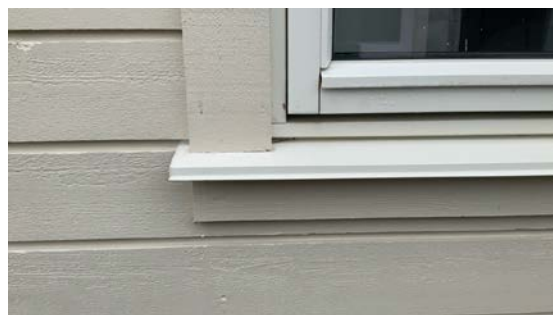
-Utvendige omrammingsbord på vinduer er satt helt ned på beslag, skadeutsatt løsning med fuktopptrekk og påfølgende råteskader.

Etablere dryppnese på omrammingsbord.

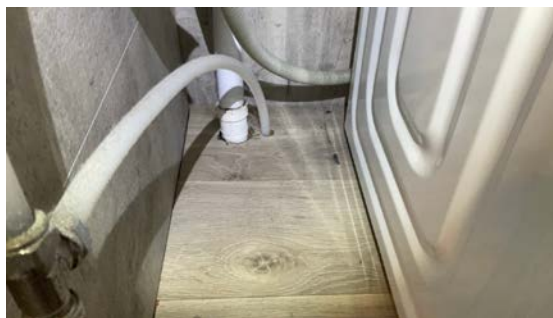
Manglende mansjetter på rørgjennomføringer inn i konstruksjoner.

Sluk med godkjent fall på gulv må monteres i gulv for å lukke avviket. Mansjetter på rørgjennomføringer må monteres for å hindre vann inn i skjulte konstruksjoner.

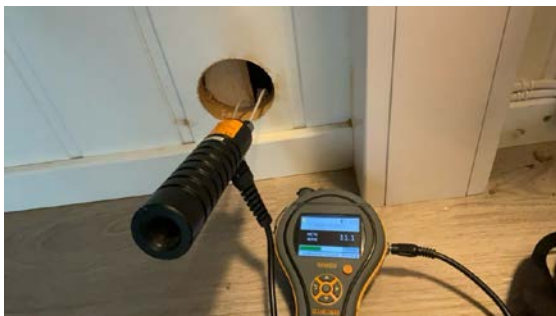
Ingen unormale forhold påvist ved hullboring i tilstøtende vegg til vaskerommet.

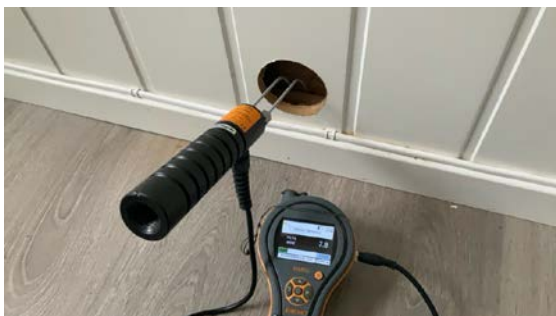
Ingen unormale forhold påvist ved hullboring i tilstøtende vegg til vaskerommet.

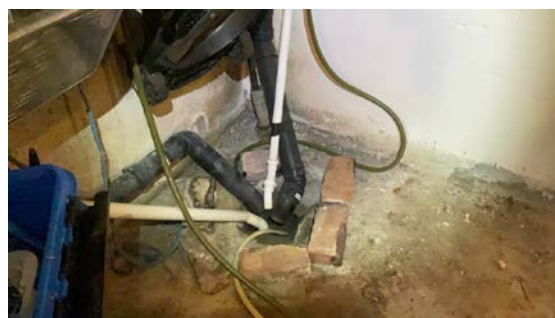
Avløpsrør er ikke tilkoblet fast kobling til utvendige avløpsrør.

- Anlegget bør sjekkes av fagperson.
- Skal avviket lukkes må løsning på lufting av kloakk dokumenteres/fremvises.

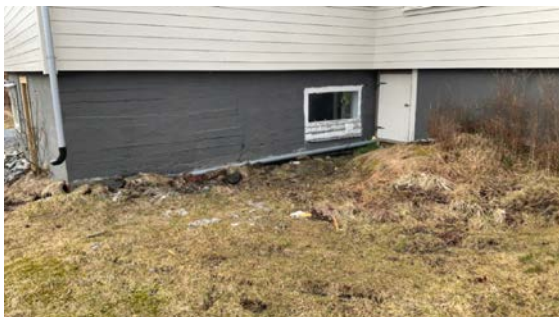
Ingen tegn til fuktsikring av grunnmur.

- Fuktsikring av muren må etableres inkl. klemlist.
- Det må foretas utskiftning av drenering/tettesjikt.

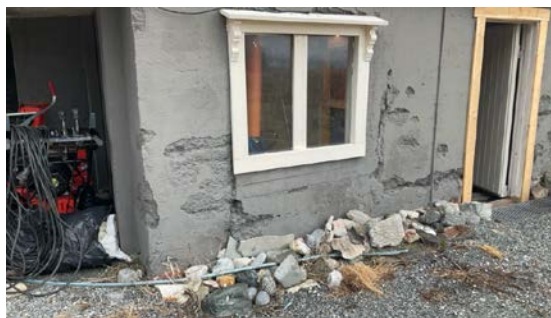
- Grunnmuren har sprekkdannelser.  
- Det er registrert setningsskader/store riss/sprekker.  
Det er observert store sprekker i grunnmuren mot sør.  
Sprekkene kan skyldes setningsskader, frostsprengning eller utilstrekkelig drenering.  
Lettklinkermur mot nord er ikke utvendig pusset.  
Konsekvens/tiltak  
- Påviste skader må utbedres.  
Løs eller skadet betong bør fjernes på grunnmur mot sør som har sprekker. Det må påføres nytt betongfyll for å gjenopprette styrken til fundamentet.  
Skader på grunnmuren må ses i sammenheng med dreneringssystemet for å unngå fremtidige skader.  
Grunnmur av lettklinker mot nord må utvendig pusses.  
Det anbefales kontroll av grunnmuren av en fagperson for mer detaljert vurdering og utførelse av arbeidet som må gjøres med grunnmuren.  
Kostnadsestimat: 100 000 - 300 000

Store sprekker på grunnmur mot sør.
