Tilstandsrapport

Boligbygg med flere boenheter

Åsmosvingen 11, 2052 JESSHEIM

Befaringsdato: 20.01.2025

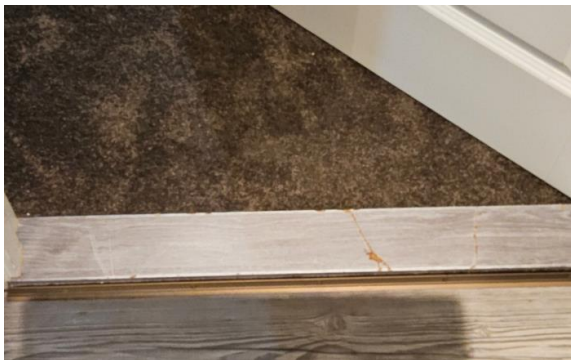
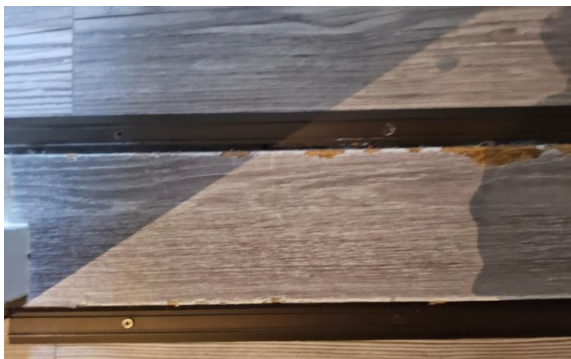
2. ETASJE > BAD

Vurdering av avvik:

Dusjskinnen er høyere enn terskel. Dette kan medføre at vann når ut i tilstøtende rom før det når sluket ved lekkasje.

Hvis det etableres åpninger i dusjskinnen, vil våtrommet fungere med avvik i fallforhold.

Fliser med bom bør skiftes.

Slitte flisfuger må skiftes.

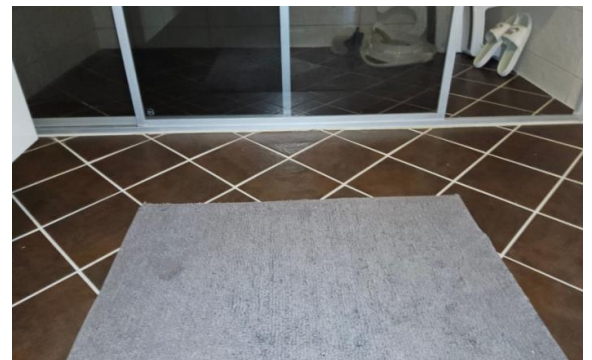
2. ETASJE > BAD

! TG 2 Sluk, membran og tettesjikt

- Overvåk tilstanden jevnlig. For å få tilstandsgrad 0 eller 1 må tettesjiktet skiftes ut, men tidspunktet for når dette er nødvendig er vanskelig å si noe om.
