# Tilstandsrapport

Enebolig

Tunesvegen 294, 5264 GARNES

Befaringsdato: 10.03.2025

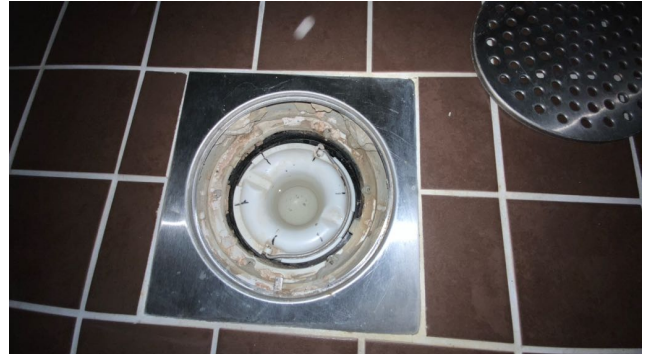
Klemring og membran er synlig i plastsluk.

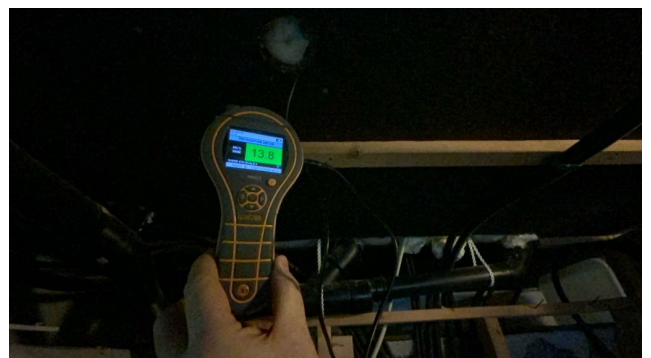
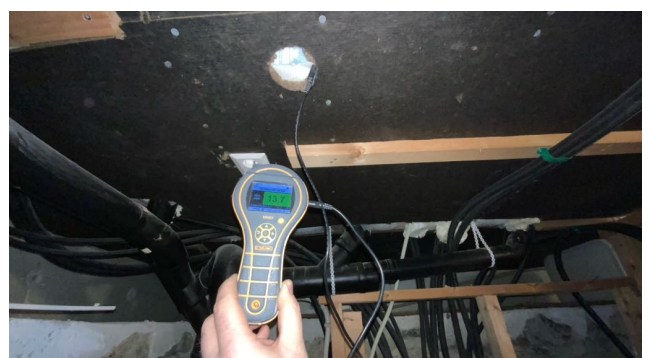
Det er boret hull i kjeller, under dusjkrok. Det ble ikke registrert unormale fuktverdier.

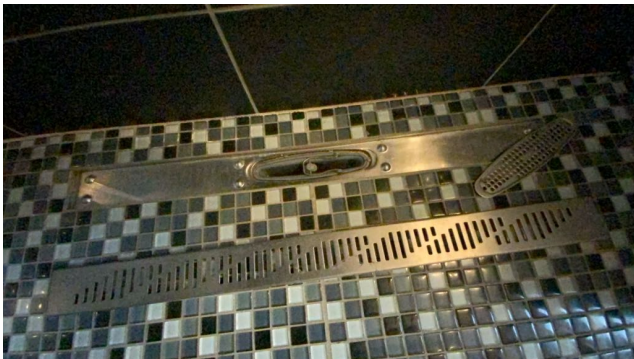
Slukrenne langs vegg i dusjen.

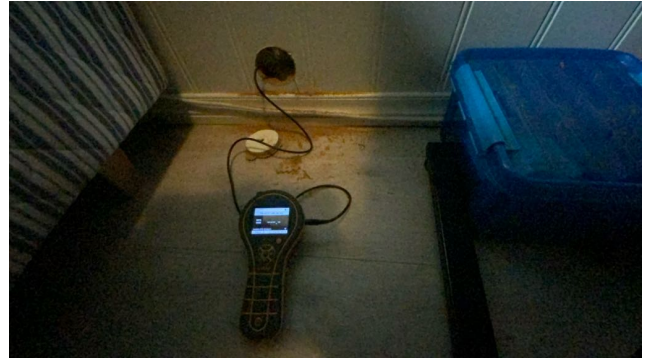
Det er boret hull i soverom, bak dusjkrok. Det ble ikke registrert unormale fuktverdier.

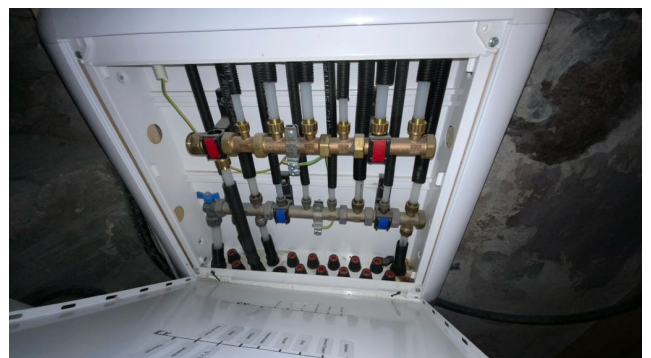
Vannledninger av rør-i-rør-utførelse.

Det ble ikke registrert lekkasje i rørfordelerskap.  
Rørfordelerskapet bør kontrolleres regelmessig.
