# Tilstandsrapport

Fritidsbolig

Hestvassveien 263, 7393 RENNEBU

Befaringsdato: 16.06.2025

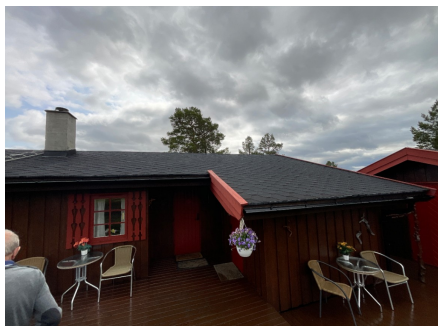
## TG 2 Nedløp og beslag

Nedløp og beslag er i metall. Takrenner og nedløp er utskiftet etter 2003 men eksakt årstall er usikkert.

Det registreres tegn til nedbøy i takrenne ved taksida mot sør, noe som skyldes snø/ispåvirkning. Det bemerkes også frostspreng i 2 taknedløp. Takstigen er en bølgeaktig fra byggeår og er i dag ikke godkjent.

Det anbefales utskifting av taknedløp med frostspreng samt oppretting av takrenne med nedbøy. Takstige må skiftes for å tilfredstille krav.

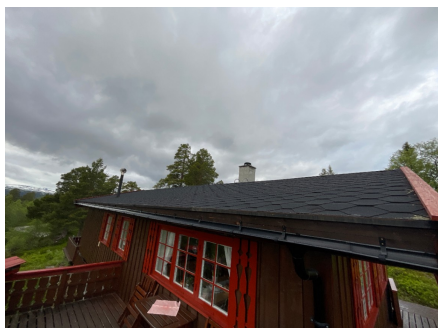
## TG 2 Veggkonstruksjon

Veggene har bindingsverkskonstruksjon fra byggeår. Fasade har stående bordkledning. Det opplyses at utvendig panel sist ble overflatebehandlet i 2020.

Det mangler musesperre i nedre kant bak panelet. Det bemerkes noe sprekk og vridning i panelet i solvegger, men fremstår generelt i god stand.

Det anbefales at det monteres musesperre i nedre kant bak utvendig panel slik at mus ikke kommer inn i konstruksjon og fører til skade. Det anbefales jevnlig overflatebehandling av panel med sprekk slik at råte ikke oppstår.
