# Nedre Kolsberggrend 8 1352 KOLSÅS

## Tilstandsrapport Eierskifte

Boligtype: Leilighet

Byggeår: 1980

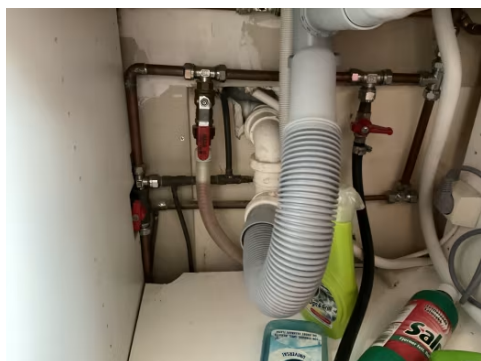
## 6.8 Vannledninger

TG 2 pga: Deler av vannrørene har nådd en alder hvor det vil være økt risiko for lekkasjer.

Kobberrør ligger helt/delvis skult i konstruksjonen. Dette er forbundet med risiko for skade ved lekkasje/kondensering fra rør.

Stoppekran er plassert i kjøkkenbenken.

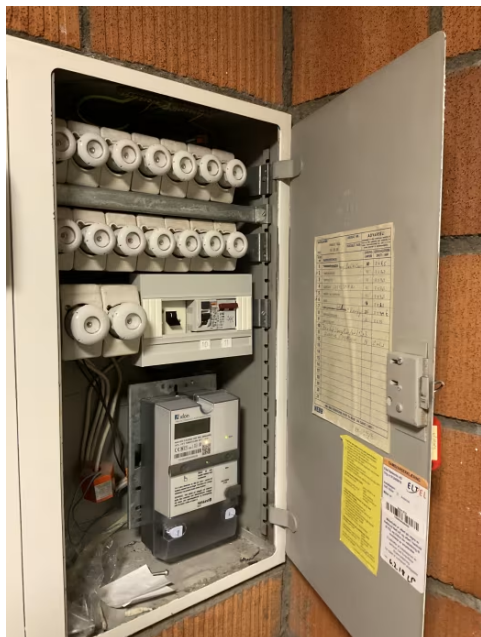
## 6.9 Elektrisk

Sikringsskapet er plassert i felles trappeoppgang med skrusikringer.

Deler av det elektriske anlegget er oppgradert, usikkert når.

Det er ikke fremlagt samsvarserklæring på elektrisk arbeid/anlegg montert etter 01.01.1999.

TG-2 er satt pga. manglende dokumentasjon/ samsvarserklæring på deler av anlegget.

Boligen har et eldre elanlegg uten dokumentasjon. Det bør gjennomføres en utvidet el-kontroll av en kvalifisert elektrofaglig person, og nødvendige tiltak vurderes deretter.

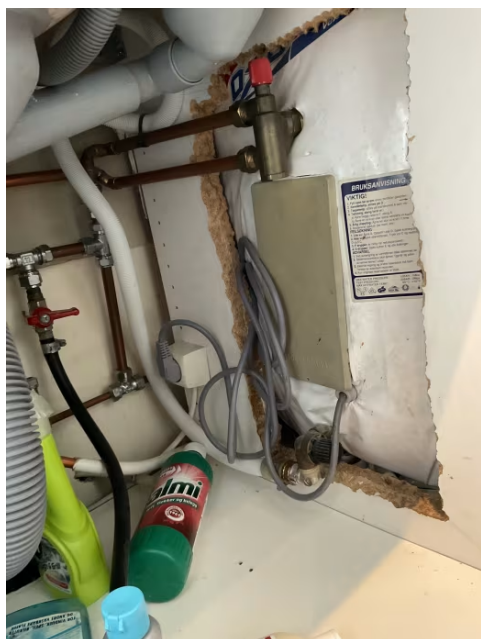
## 6.10 Varmtvannsbereder

Bereder er plassert i tørt rom, og er ikke lekkasjesikret med automatisk vannstoppventil.

En utskifting av bereder som følge av oppnådd alder/( over 20 år) er påregnelig.

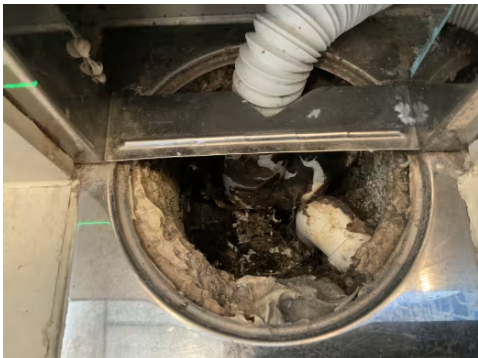
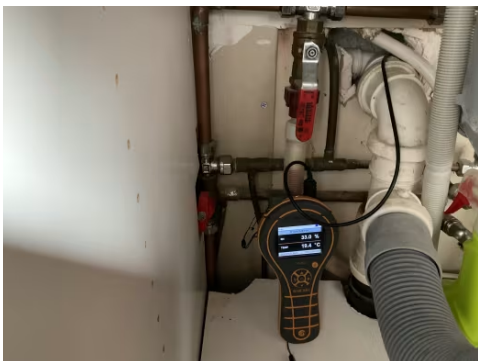
## 6.12 Våtrom

TG 2 pga: Tettesjikt har nådd en alder som gjør tettheten usikker i tiden som kommer.

Det er ikke foretatt hulltaking da badekaret vender mot fastmontert kjøkkeninnredning, men det er foretatt fuktsøk i en åpning i veggen i kjøkkenskapet.

Undersøkelsen viser ingen tegn til skader eller fukt i konstruksjonen.
