# Tilstandsrapport

📍 Bergsakerveien 12, 4580 LYNGDAL

# gnr. 166, bnr. 120

Befaringsdato: 26.09.2022

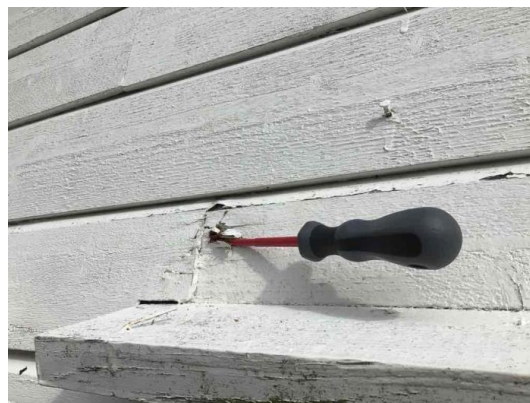
Registrert råteskade i kledning over vindu mot sør.

- Det er påvist spredte råteskader i bordkledningen.

Generelt framstår ytterkledningen god men med noe sprette råteskader i enkelte bord registrert.

- Råteskadet trekledning må skiftes ut.

Det må påregnes utskifting av råteskadede kledningsbord.

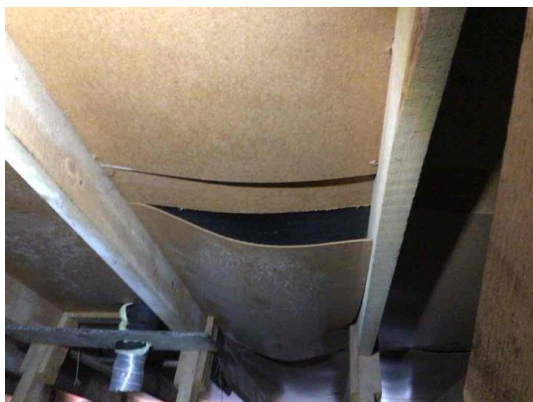
Undertak har glid ned i sammenføyninger enkelte plasser

- Det er påvist fuktskjolder/skader i takkonstruksjonen.
- Undertaket har nedbøyninger av sutakplater mellom taksperrer.  
Det er påvist manglende utlufting av loft med mangler av ventiler i gavler.  
Luftekanal fra bad stopper under tak og påfører undertaket fuktskader.

- Det må gjøres nærmere undersøkelser.
- Der må utføres tiltak på undertaket med tetting mellom taksperrer.  
Det må monteres ventiler i gavler for bedre gjennomlufting av loftet.  
Lufteør fra bad må føres over tak for å forbedre utluftingen og forhindre skader i undertaket.

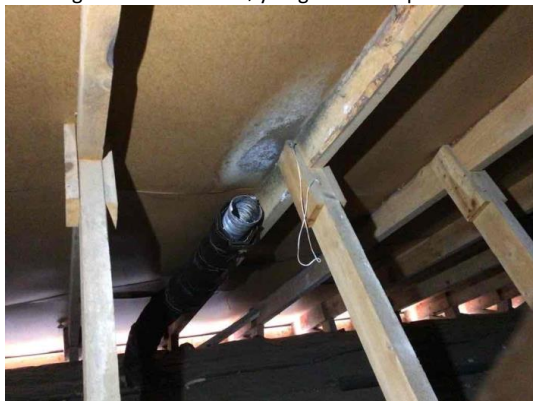
Luftekanal fra bad stopper under tak og påfører undertaket fuktskader.

Lufting fra bad stopper under takplater

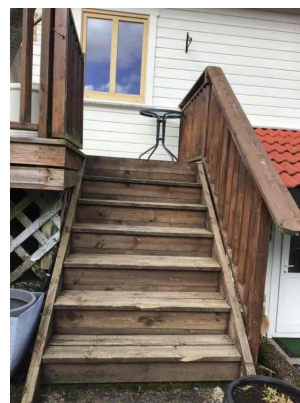
Utvendig tretrapp med stående spile rekkverk.

- Det er avvik:
- Åpninger i rekkverk er ikke i henhold til krav i dagens forskrifter.

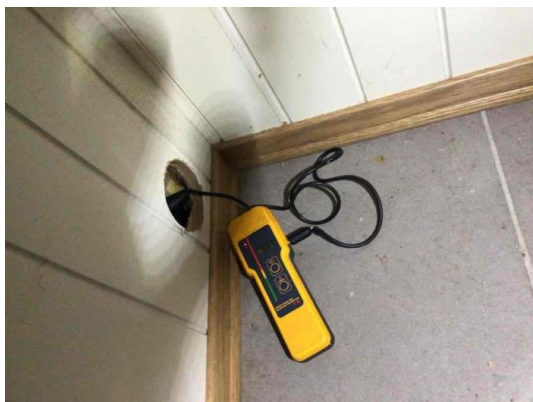
Hull i yttervegg i bod

- Det er påvist indikasjoner på noe fuktgjennomtrenging inn i kjellermur.

Det er registrert fukt utslag i påforet vegger i kjelleren og synlige murvegger.

Det er gjennom målinger påvist forhøyet fuktnivå i trevegger i under etg./kjeller i bod mot øst.

Disse symptomene er et tegn på at dreneringen kan ha svekkelser/skader, og ikke fungerer slik den skal.

- Det påviste fuktnivå gir grunn til å overvåke konstruksjonen jevnlig for å se utvikling over tid, og eventuelt foreta tiltak for å unngå fuktskader.

Det må foretas tiltak for å redusere/begrense fuktgjennomtrengingen i kjelleren.

Tiltak for re-drenering av boligen kan ikke utelukkes for å begrense fuktgjennomgang gjennom grunnmur og betonggulv.

Ytterligere undersøkelser må foretas for å få kartlagt tilstanden og omfanget på eventuelle fuktinntrenginger/skader i konstruksjonen i kjelleren.

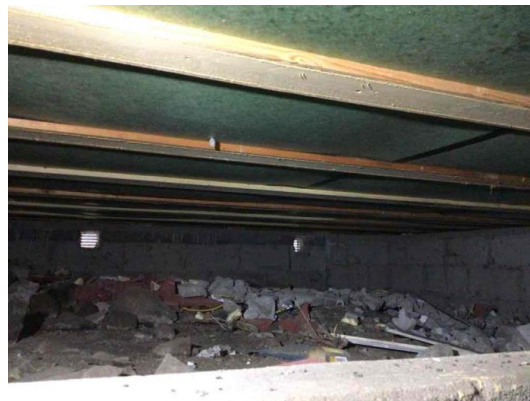
Krypkjeller under boligen med delvis planert kjeller/naturkjeller. Ventilert med ventiler i grunnmur.

Det mangler fuktsperre på bakkenivå for å forhindre fukt å komme opp i konstruksjonen.

Fuktsperre bør etableres for å forhindre fukt å komme opp i konstruksjonen.

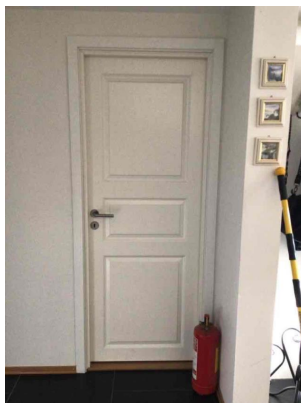
- Det er påvist avvik som tilsier det bør foretas tiltak på enkelte dører.
- Enkelte dører som har dørblad som tar i dørkarm ved luking.  
Ellers har dørene normal bruksslitasje.

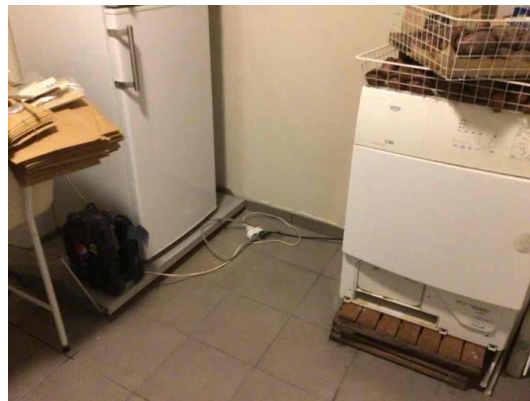
Fukt i yttervegg over veggflis

Det er påvist fuktutslag i nedkant yttervegg over fliser.

Videre undersøkelse/ kontroll av fuktinntrenging i konstruksjonen, tiltak kan ikke utelukkes

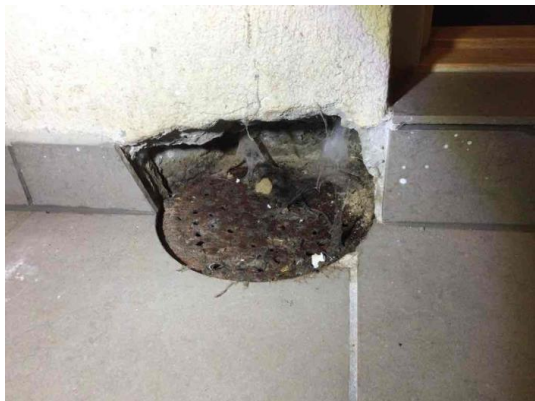
Det er eldre soil sluk montert delvis inn under vegg. Ingen synlig membranløsning i sluken.

Soil sluk som går inn under vegg

Det er påvist mangelfull membran tetting rundt soil sluk/ inne under vegg og på gulvet.

- Det må foretas utbedring for å unngå fuktskader i konstruksjonen.

Membranarbeider på vaskerom er mangelfull og tiltak kan ikke utelukkes på gulvet.

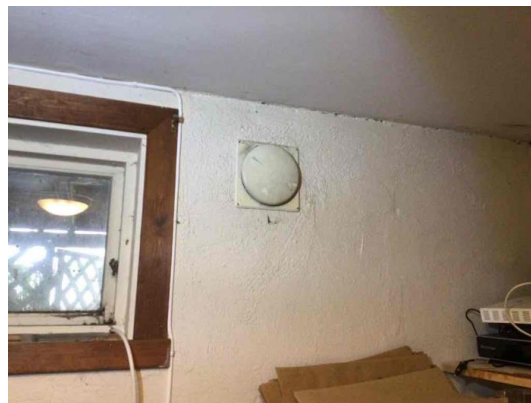
Veggventil i vaskerommet/tekniskrom i kjeller.

Vaskerommet/ teknisk rom har naturlig ventilasjon gjennom ventil i yttervegg med mangel av tilluft løsning til rommet.

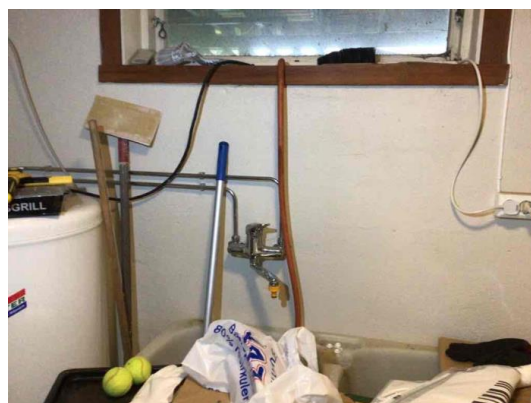
Armaturløsning på utvendig murvegg

- Hulltaking er ikke foretatt da det allerede er påvist andre avvik i våtsonen.

Det er påvist forhøye fuktverdier i yttervegg langs gulv.

Gjennomføre ytterligere undersøkelser og foreta tiltak for å stoppe fukt i yttervegg

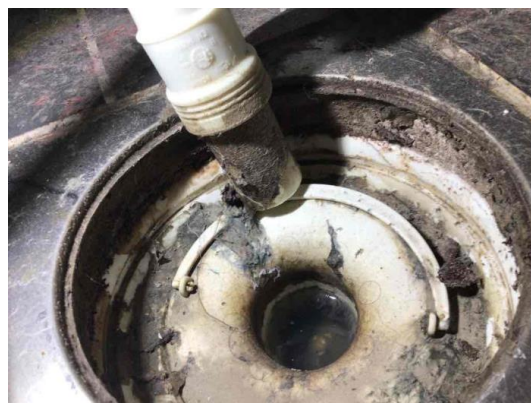
Det er plastsluk og smøremembran med ukjent utførelse. Ingen synlig membranløsning i sluken. Kan ligge under på støp / fliselim.

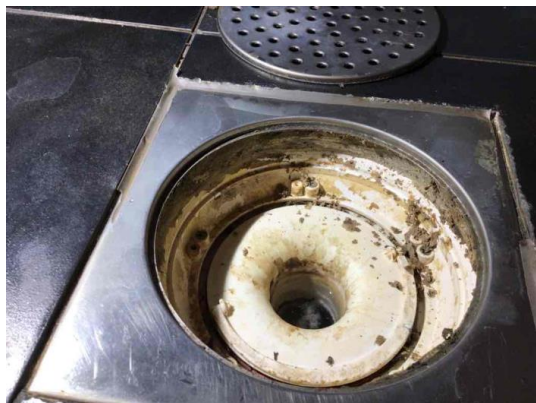
Det er plastsluk og smøremembran med ukjent utførelse.

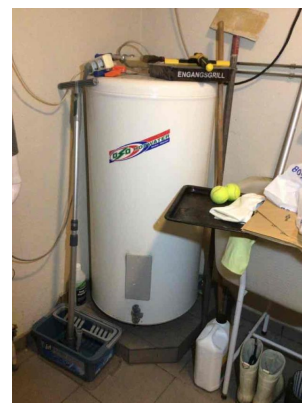
200 liters varmtvannstank. Plassert i teknisk rom i kjeller, rommet har sluk og fliser på vegger og gulv som ivaretar lekkasjesikring.

- Det er ikke behov for utbedringstiltak siden tanken fungerer i dag, men ut ifra alder kan skader plutselig oppstå på eldre tanker.

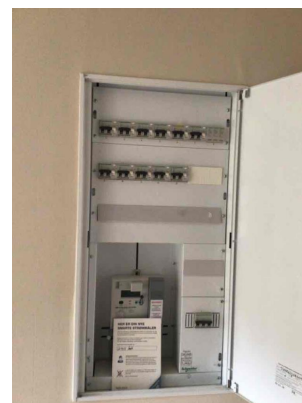
Mangler kursfortegnelse i sikringsskap.

Sikringsskap mangler kursfortegnelse

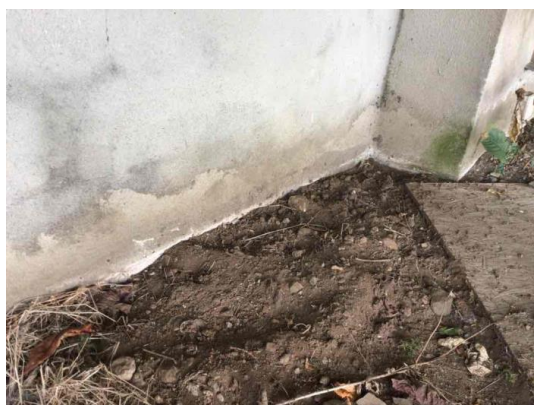
Mangler fuksikring langs mur

I kjelleren er det registrert fukt gjennomtrengninger via grunnmur og betonggulv, noe som er en indikasjon på at drenering/tettesjikt har begrenset effekt. .

På bakgrunn av synlige, målte fuktverdier langs grunnmuren innvendig kan det ikke utelukkes at boligen må re-dreneres rundt boligen.

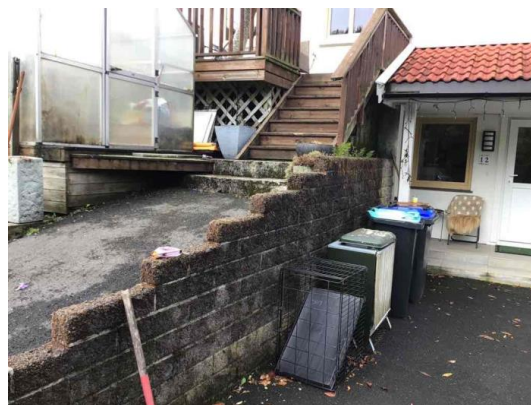
Mangler sikring langs mur mot gårdsplassen
