Bergsakerveien 12, 4580 LYNGDAL

**Bergsaker - Stor flott enebolig med  
fin utsikt. Dobbel garasje, drivhus  
m.m.**

Nøkkelinfomasjon

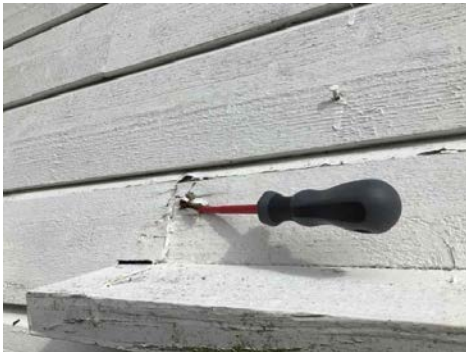
Veggkonstruksjon:  
Det er påvist spredte råteskader i bordkledningen. Generelt framstår ytterkledningen god men med noe sprette råteskader i enkelte bord registrert.  
Tiltak  
• Råteskadet trekledning må skiftes ut.  
Det må påregnes utskifting av råteskadede kledningsbord.

Yttervegg av bindingsverk med utvendig liggende kledning.

Registrert råteskade i kledning over vindu mot sør.

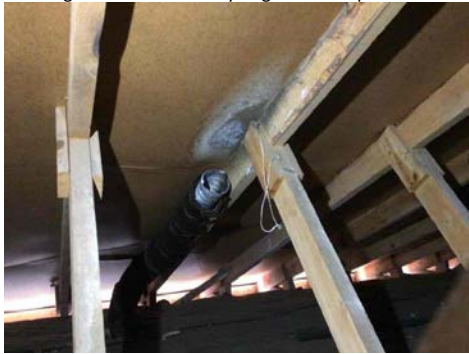
Takkonstruksjon/Loft:  
Det er påvist fuktskjolder/skader i takkonstruksjonen.  
Undertaket har nedbøyninger av sutaksplater mellom taksperrer.  
Det er påvist manglende utlufting av loft med mangler av ventiler i gavler.  
Luftekanal fra bad stopper under tak og påfører undertaket fuktskader.  
Tiltak  
• Det må gjøres nærmere undersøkelser.  
Der må utføres tiltak på undertaket med tetting mellom taksperrer.  
Det må montere ventiler i gavler for bedre gjennomlufting av loftet.  
Lufterør fra bad må føres over tak for å forbedre utluftingen og forhindre skader i undertaket.

Lufting fra bad stopper under takplater

**Vurdering av avvik:**  
• Det er påvist fuktskjolder/skader i takkonstruksjonen.  
Undertaket har nedbøyninger av sutaksplater mellom taksperrer.  
Det er påvist manglende utlufting av loft med mangler av ventiler i gavler.  
Luftekanal fra bad stopper under tak og påfører undertaket fuktskader.

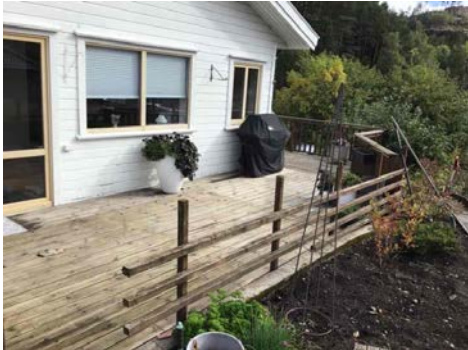
**Vurdering av avvik:**  
• Åpninger i rekkverk er ikke i henhold til krav i dagens forskrifter.  
• Rekkverket er for lavt i forhold til dagens forskrift til rekkverkshøyder. Rekkverkshøyde ca 90 cm, dagens forskrift er 100cm.

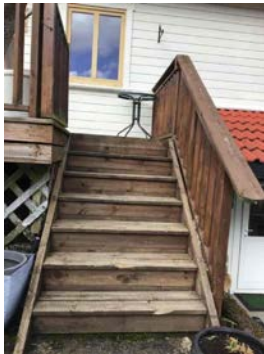
Utvendige trapper:  
Det er avvik:  
Åpninger i rekkverk er ikke i henhold til krav i dagens forskrifter.  
Det er registrert at enkelte bord i trappetrinnene er løse.  
Tiltak  
• Tiltak:  
• Det er ikke krav om utbedring av åpninger i rekkverk til dagens forskriftskrav.  
Det må gjøres tiltak i trappen med å feste terrassebord i trappetrinnene.

**Vurdering av avvik:**  
• Det er avvik:  
• Åpninger i rekkverk er ikke i henhold til krav i dagens forskrifter.  
Det er registrert at enkelte bord i trappetrinnene er løse.

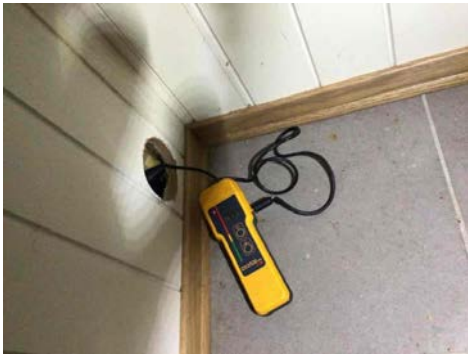
Rom Under Terreng:  
Det er påvist indikasjoner på noe fuktgjennomtrenging inn i kjellermur.  
Det er registrert fukt utslag i påforet vegger i kjelleren og synlige murvegger.  
Det er gjennom målinger påvist forhøyet fuktnivå i trevegger i under etg./kjeller i bod mot øst.  
Disse symptomene er et tegn på at dreneringen kan ha svekkelser/ skader, og ikke fungerer slik den skal.  
Utluftingen i kjelleren er med enkle ventiler i grunnmuren.  
Tiltak

Hull i yttervegg i bod

• Det påviste fuktnivå gir grunn til å overvåke konstruksjonen jevnlig for å se utvikling over tid, og eventuelt foreta tiltak for å unngå fuktskader.  
Det må foretas tiltak for å redusere/begrense fuktgjennomtrengingen i kjelleren.  
Tiltak for re-drenering av boligen kan ikke utelukkes for å begrense fuktgjennomgang gjennom grunnmur og betonggulv.  
Ytterligere undersøkelser må foretas for å få kartlagt tilstanden og omfanget på eventuelle fuktinntrenginger/skader i konstruksjonen i kjelleren.

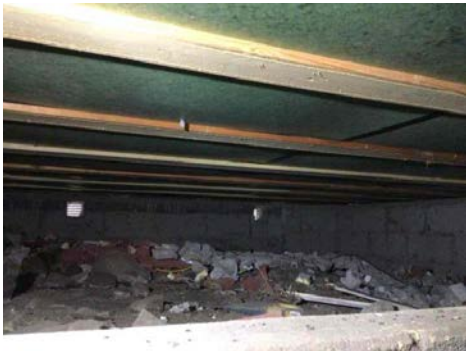
Krypkjeller:  
Det er avvik:  
Det mangler fuktsperre på bakkenivå for å forhindre fukt å komme opp i konstruksjonen.  
Tiltak  
• Tiltak:  
Fuktsperre bør etableres for å forhindre fukt å komme opp i konstruksjonen.

Krypkjeller under boligen med delvis planert kjeller/naturkjeller.  
Ventilert med ventiler i grunnmur.

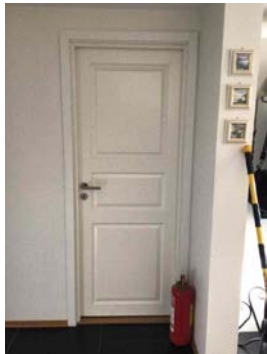
Innvendige dører:  
Det er påvist avvik som tilsier det bør foretas tiltak på enkelte dører.  
Enkelte dører som har dørblad som tar i dørkarm ved luking.  
Ellers har dørene normal bruksslitasje.  
Tiltak  
• Enkelte dører må justeres.  
Dører som har dørblad som tar borti dørkarm ved luking bør justeres.  
Generelt så anbefales det jevning vedlikeholdstiltak på dørene.

- Det er påvist avvik som tilsier det bør foretas tiltak på enkelte dører.

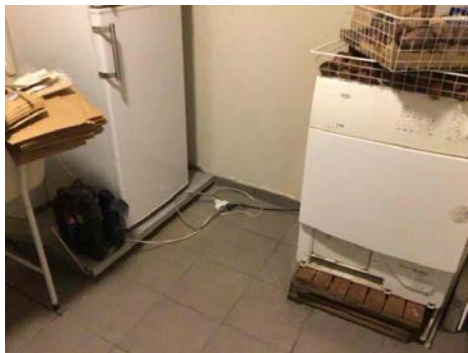
Overflater vegger og himling på teknisk rom med sluk:  
Det er avvik:  
Det er påvist fuktutslag i nedkant yttervegg over fliser.Tiltak  
• Tiltak:  
Videre undersøkelse/ kontroll av fuktinntrenging i konstruksjonen, tiltak kan ikke utelukkes.

Fukt i yttervegg over veggflis

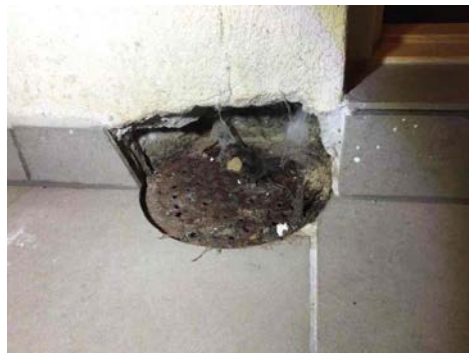
Sluk, membran og tettesjikt på teknisk rom med sluk:  
Over halvparten av forventet brukstid er oppbrukt på slukløsningen.  
Det er rundt sluk påvist en ikke-fagmessig utførelse av membran/tettesjikt/klemring.  
Det er påvist mangelfull membran tetting rundt soil sluk/ inne under veggen og på gulvet.  
Tiltak

Det er eldre soil sluk montert delvis inn under vegg. Ingen synlig membranløsning i sluken.

Soil sluk som går inn under vegg

• Det må foretas utbedring for å unngå fuktskader i konstruksjonen.  
Membranarbeider på vaskerom er mangelfull og tiltak kan ikke utelukkes på gulvet.  
Overvåk tilstanden jevnlig. For å få tilstandsgrad 0 eller 1 må tettesjiktet skiftes ut, men tidspunktet for når dette er nødvendig er vanskelig å si noe om.  
Sluk må jevnlig observeres og rengjøres.  
Kostnadsestimat: 10 000 - 50 000

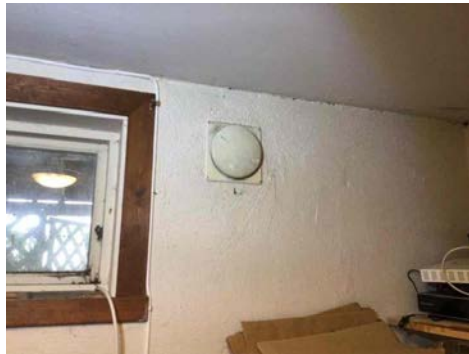
Ventilasjon på teknisk rom med sluk:  
Rommet har kun naturlig avtrekk.  
Våtrommet mangler tilluftsventilering, f.eks. spalte/ventil ved dør.  
Vaskerommet/ teknisk rom har naturlig ventilasjon gjennom ventil i yttervegg med mangel av tilluft løsning til rommet.  
Tiltak  
• Mekanisk avtrekk og tilluft må etableres.  
Mekanisk avtrekk og tilluft med luftespalte under dør må etableres på vaskerom.

Veggventil i vaskerommet/tekniskrom i kjeller.

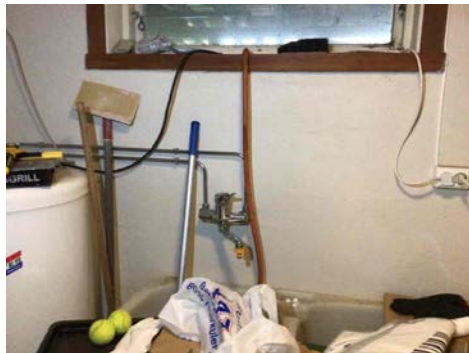
Fukt i tilliggende konstruksjoner på teknisk rom med sluk:  
Hulltaking er ikke foretatt da det allerede er påvist andre avvik i våtsonen.  
Det er påvist forhøye fuktverdier i yttervegg langs gulv.  
Tiltak  
• Andre tiltak:  
Gjennomføre ytterligere undersøkelser og foreta tiltak for å stoppe fukt i yttervegg.

Hulltaking er ikke foretatt da det er påvist fuktskade i vegg langs gulv på yttervegg.

Armatur på utvendig murvegg

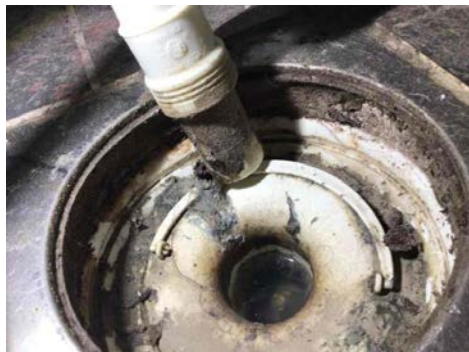
Sluk, membran og tettesjikt på vaskerom:  
Det er avvik:  
Det er ikke påvist membran under slukmansjetten i sluken på vaskerommet, det kan ligge under støp/fliselim.  
Tiltak  
• Tiltak:  
Videre undersøkelse av sluk anbefales, innhente dokumentasjon om mulig

Det er plastsluk og smøremembran med ukjent utførelse.  
Ingen synlig membranløsning i sluken. Kan ligge under på støp / fliselim.

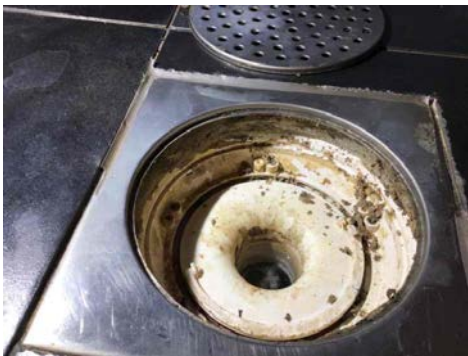
Sluk, membran og tettesjikt på bad:  
Det er avvik:  
Det er ikke påvist membran under slukmansjetten i sluken på badet, det kan ligge under støp/fliselim.  
tak  
• Tiltak:  
Videre undersøkelse av sluk anbefales, innhente dokumentasjon om mulig.

Det er plastsluk og smøremembran med ukjent utførelse.

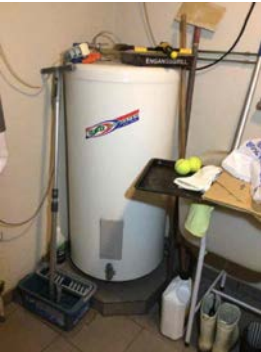
Varmtvannstank:  
Det er påvist at varmtvannstank er over 20 år  
Det er ikke påvist tilfredsstillende el-tilkobling av varmtvannstank iht. gjeldende forskrift.  
Tiltak  
• Det er ikke behov for utbedringstiltak siden tanken fungerer i dag,  
men ut ifra alder kan skader plutselig oppstå på eldre tanker. Kravet om fasttilkobling har ikke tilbakevirkende kraft, men det anbefales.

200 liters varmtvannstank. Plassert i teknisk rom i kjeller, rommet har sluk og fliser på vegger og gulv som ivaretar lekkasjesikring.

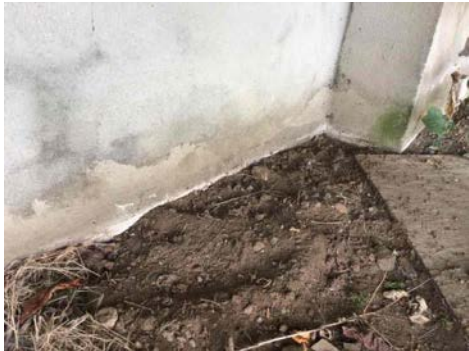
Drenering:  
Det er ikke tegn på noe utvendig fuktsikring.  
I kjelleren er det registrert fukt gjennomtrengninger via grunnmur og betonggulv, noe som er en indikasjon på at drenering/tettesjikt har begrenset effekt.  
Tiltak  
• Fuktsikring av muren må etableres inkl. klemlist.  
På bakgrunn av synlige, målte fuktverdier langs grunnmuren innvendig kan det ikke utelukkes at boligen må re-dreneres rundt boligen.

Mangler fuktsikring langs mur

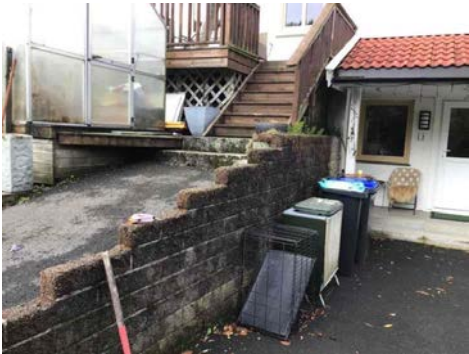
Forstøtningsmurer:  
Det er avvik:  
Muren har en høyde på mellom 1 og 2 m, og det er ikke montert rekkverk på toppen av muren som sikring for å forhindre fall.  
Tiltak  
• Tiltak:  
Montering av rekkverk på toppen av muren må utføres for å sikres mot fall.

Mangler sikring langs mur mot gårdsplassen
