Tilstandsrapport

Enebolig

Rødrevengen 15, 2030 NANNESTAD

Befaringsdato: 06.09.2024

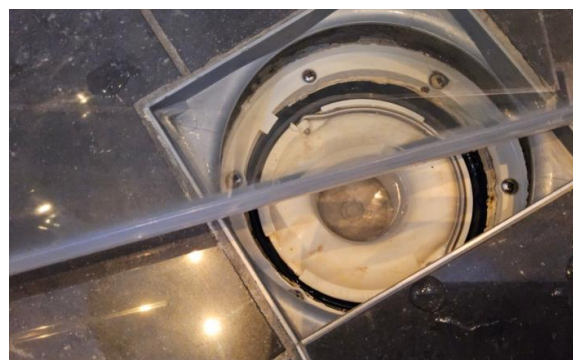
1. ETASJE > BAD

Det er plastsluk og smøremembran med dokumentert utførelse.

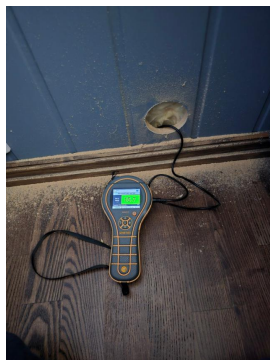
1. ETASJE > VASKEROM

Hulltaking er foretatt uten å påvise unormale forhold. Hulltaking er foretatt fra tilstøtende soverom. Fuktkvotemåling (vekt%) i konstruksjonen ble målt til 15.

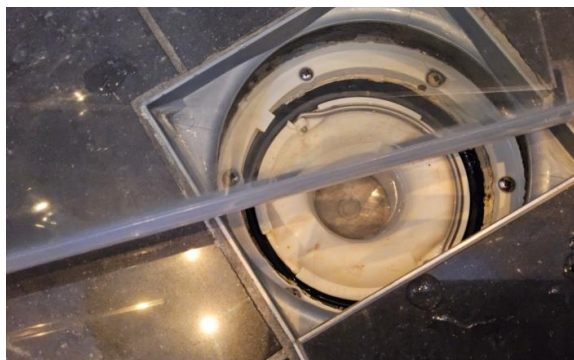
LOFT > BAD

- Overvåk tilstanden jevnlig. For å få tilstandsgrad 0 eller 1 må slukløsningen skiftes ut og sannsynligvis må også membransjiktet skiftes/utbedres. Det er imidlertid vanskelig å si noe om tidspunktet for når dette er nødvendig.

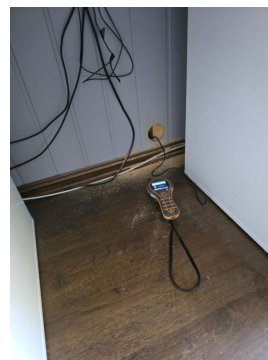
KJELLER > BAD/VASKEROM

Hulltaking er foretatt uten å påvise unormale forhold. Hulltaking er foretatt fra tilstøtende soverom. Fuktkvotemåling (vekt%) i konstruksjonen ble målt til 0.

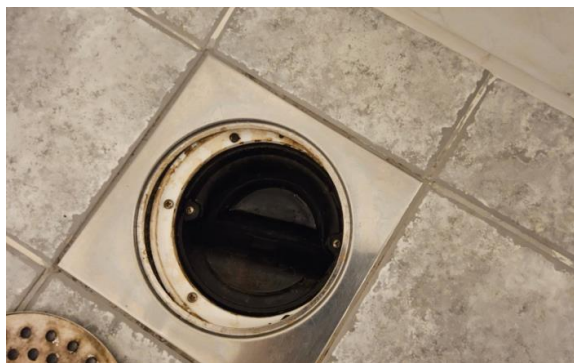
KJELLER > BAD/VASKEROM

Det er ikke benyttet membran i alle soner på badet. Dette gjelder da ved servant og skyllekum. Det opplyses av eier at det er benyttet i dusjsonen.

- Det er avvik:

Det bør gjøres nærmere undersøkelser om det er benyttet på resten av rommet.

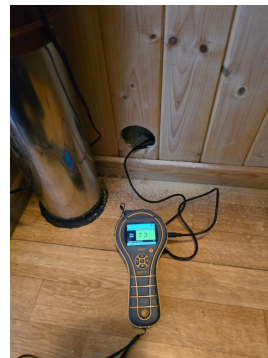
KJØKKEN

Hulltaking er foretatt uten å påvise unormale forhold. Hulltaking er foretatt fra tilstøtende bod. Fuktkvotemåling (vekt%) i konstruksjonen ble målt til 7.
