# Tilstandsrapport

📍 Asbjørnsens vei 35, 3613 KONGSBERG

# gnr. 8325, bnr. 3

Rapportdato: 05.10.2023

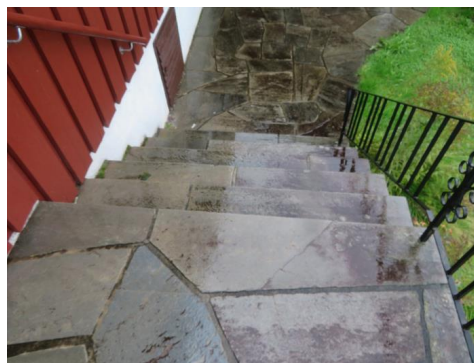
Støpte trapper som er belagt med heller.  
Rekkverk i metall.

- Rekkverkshøyder er under dagens forskriftskrav til rekkverk i trapper.
- Åpninger i rekkverk er ikke i henhold til krav i dagens forskrifter.

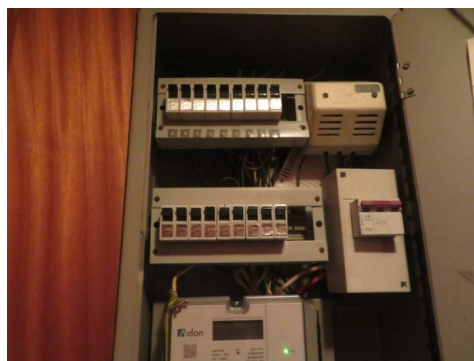
**Da undertegnede takstmann ikke innehar spesialkompetanse på el-anlegg og det ikke foreligger dokumentasjon på anlegg/utførte arbeider, anbefales det en kontroll av anlegget.**

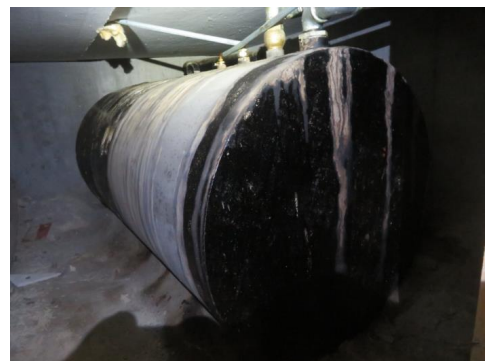
Det er oljetank i stål. Oljetank er fra 1968.

Tanken er plassert i krypkjeller og er plassert der, før bjelkelag ble lagt. Opplyst at tanken er tom, men ikke sanert eller bygget om til bioolje.

- Kombinasjon av alder og materiale tilsier at denne bør fjernes.
- Det foreligger krav om sanering av oljetank.
