# Tilstandsrapport

📍 Asbjørnsens vei 35, 3613 KONGSBERG

# gnr. 8325, bnr. 3

Rapportdato: 20.10.2023

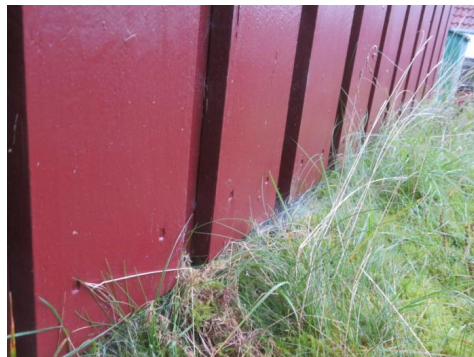
Veggene har bindingsverkskonstruksjon fra byggeår. Fasade/kledning har stående bordkledning. Liggende trepanel i gavler. Malt/overflatebehandlet utvendig i 2022.

- Det er ingen eller liten lufting i nedre kant av kledning mot grunnmur.
- Bordkledning går stedvis nesten helt ned i terreng.

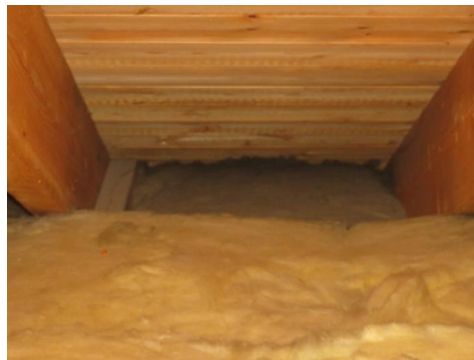
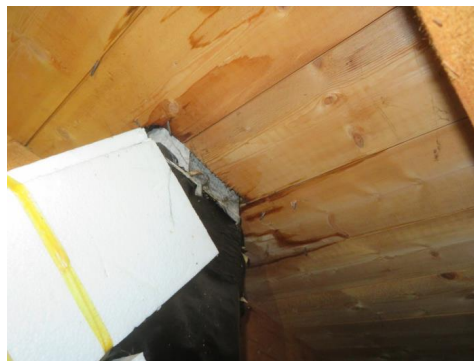
- Det er påvist fuktskjolder/skader i takkonstruksjonen.
- Det er begrenset/dårlig ventilering av takkonstruksjonen.

Ved gjennomføring (lufting) er det registrert fuktmerker i undertak. Ved deler av gesimser er det isolert opp mot undertak.

Det var ikke fuktig ved befaring. Isolasjon bør fjernes stedvis for å gi bedret ventilering av konstruksjonen.

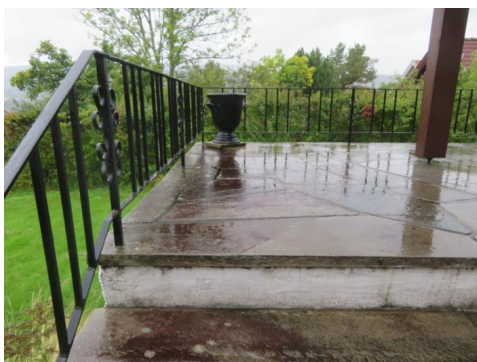
Støpt veranda som er hellebelagt, utenfor stue. Rekkverk i metall.

- Rekkverket er for lavt i forhold til dagens krav til rekkverkshøyder.
- Åpninger i rekkverk er ikke i henhold til krav i dagens forskrifter.

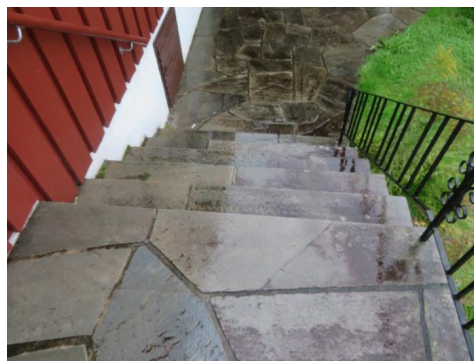
Støpte trapper som er belagt med heller.  
Rekkverk i metall.

- Rekkverkshøyder er under dagens forskriftskrav til rekkverk i trapper.
- Åpninger i rekkverk er ikke i henhold til krav i dagens forskrifter.

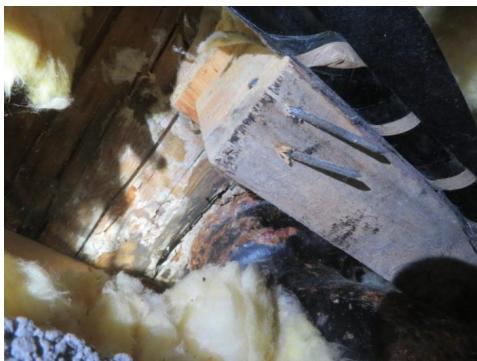
Etasjeskiller er av trebjelkelag.  
Det er lokal fuktskade i gulv på toalettrom.

- Det er påvist fuktskader i etasjeskiller

Det er lokal fuktskade i gulv på toalettrom.

- Råteskadet treverk må skiftes.

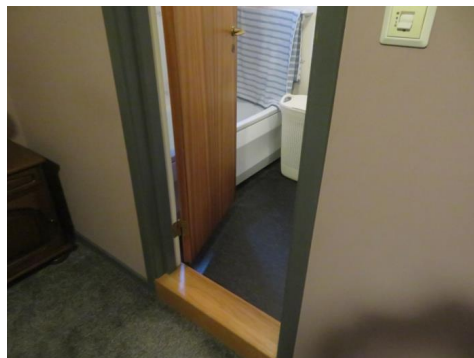
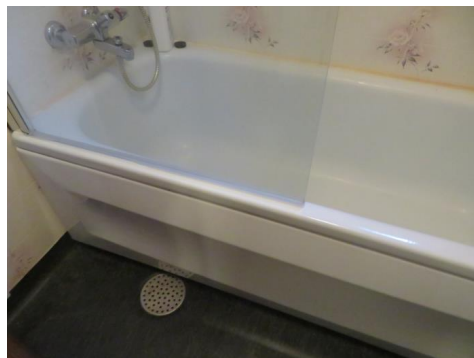
TG 3 settes på rommet grunnet alder. Det ble ikke registrert fuktskader i rommet ved befaring. Oppgradering må påregnes da forventet brukstid på tettesjikt har passert.

- Våtrommet må oppgraderes for å tåle normal bruk etter dagens krav.

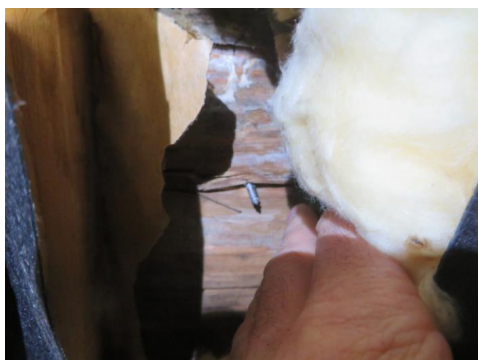
Det er råteskade i gulv på toalettrommet som må ses i sammenheng med etasjeskiller/krypkjeller. Utbedring/nytt gulv må legges, inkludert undergulv. Det antas at årsak til fuktskade kommer av kondens på avløpsrør.

- Det er påvist skade som følge av angrep av fukt/råte.

- Skader i rommet må utbedres.

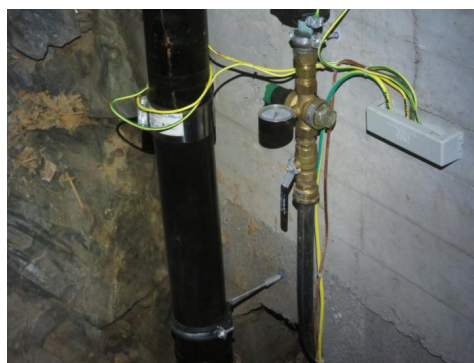
Innvendige vannledninger er av kobber. Stoppekran er plassert i krypkjeller.

- Mer enn halvparten av forventet brukstid er passert på innvendige vannledninger.

- Det er ikke behov for utbedringstiltak siden anlegget fungerer i dag, men ut ifra alder kan skader plutselig oppstå på eldre anlegg.

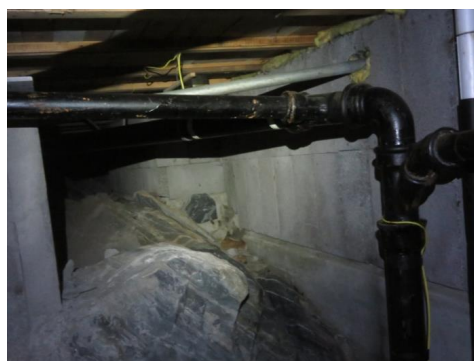
Det er avløpsrør av støpejern.

- Mer enn halvparten av forventet brukstid er passert på innvendige avløpsledninger.

- Det er ikke behov for utbedringstiltak siden anlegget fungerer i dag, men ut ifra alder kan skader plutselig oppstå på eldre anlegg.

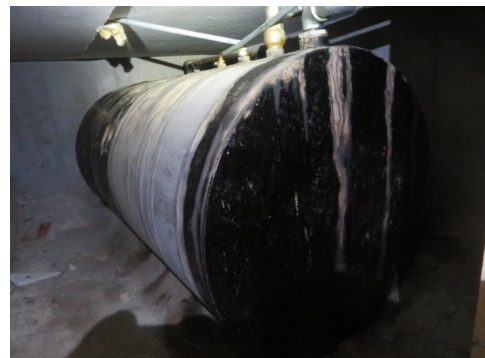
Det er oljetank i stål. Oljetank er fra 1968.

Tanken er plassert i krypkjeller og er plassert der, før bjelkelag ble lagt. Opplyst at tanken er tom, men ikke sanert eller bygget om til bioolje.

- Kombinasjon av alder og materiale tilsier at denne bør fjernes.
- Det foreligger krav om sanering av oljetank.
