# Tilstandsrapport

Enebolig

Asbjørnsens vei 35, 3613 KONGSBERG

Befaringsdato: 26.09.2023

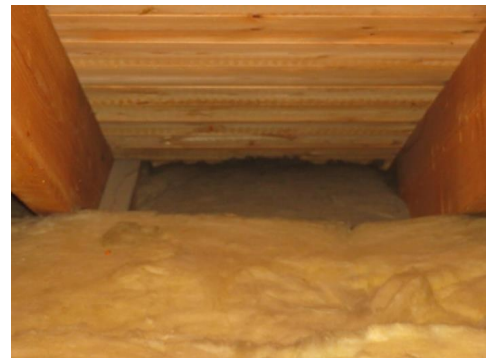
### Takkonstruksjon/Loft

- Det er begrenset/dårlig ventilering av takkonstruksjonen.
- Det er påvist fuktskjolder/skader i takkonstruksjonen.

Ved gjennomføring (lufting) er det registrert fuktmerker i undertak.

Det var ikke fuktig ved befaring. Isolasjon bør fjernes stedvis for å gi bedret ventilering av konstruksjonen.

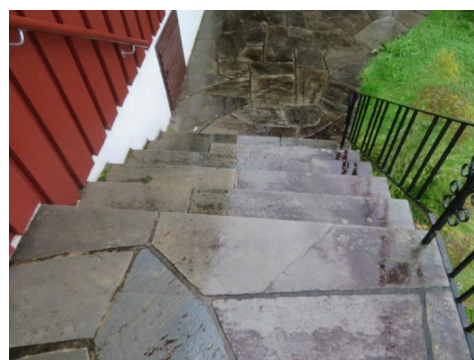
## TG 2 Utvendige trapper

- Rekkverket er såpass lavt at det på grunn av sikkerhetsmessige forhold anbefales økning av høyde.
- Rekkverkshøyde må endres for å tilfredsstille krav på byggemeldingstidspunktet.
- Åpninger i rekkverk må endres for å tilfredsstille krav på byggemeldingstidspunktet.

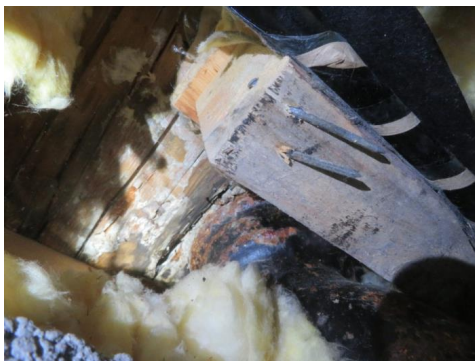
Etasjeskiller er av trebjelkelag.  
Det er lokal fuktskade i gulv på toalettrom.

- Det er påvist fuktskader i etasjeskiller
- Det er lokal fuktskade i gulv på toalettrom.

- Råteskadet treverk må skiftes.

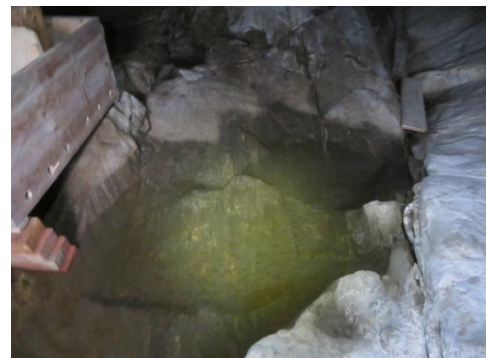
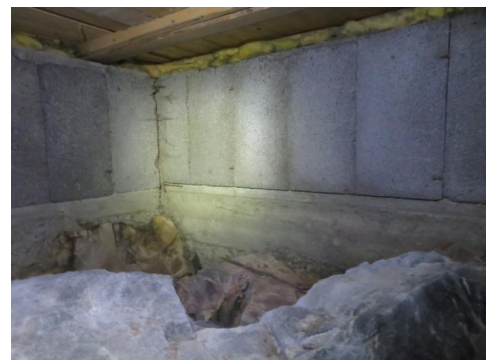
Bygningen har krypkjeller under trebjelkelag og stubbegulv.  
Det er lokal fuktskade i gulv på toalettrom.

- Det er stedvis påvist fuktnivå som tilsier at konstruksjonen kan ha fuktskader.

Det er lokal fuktskade i gulv på toalettrom.

Det er lokal fuktskade i gulv på toalettrom som må skiftes ut.  
Kostnadsestimat er sammensatt med etasjeskiller.

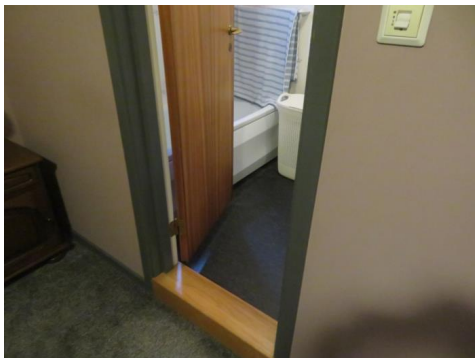
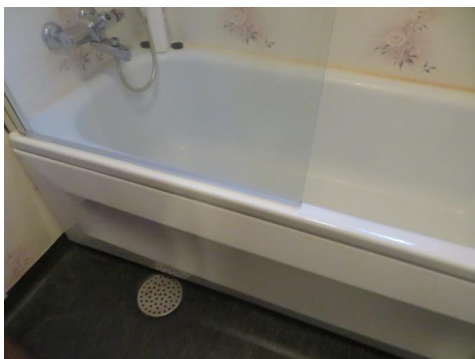
TG 3 settes på rommet grunnet alder. Det ble ikke registrert fuktskader i rommet ved befaringsdag. Oppgradering må påregnes da forventet brukstid på tettesjikt har passert.

Badet fremstår som fra byggeår og må påregnes renoveret grunnet alder. Tettesjikt som plast/membran har passert forventet levetid.

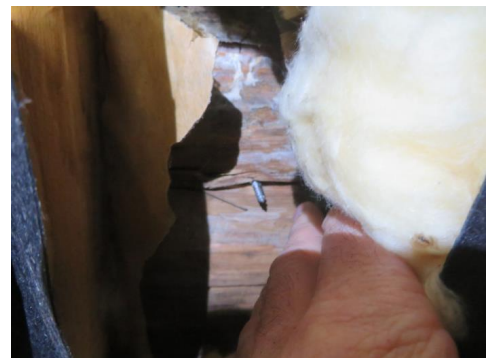
Det er råteskade i gulv på toalettrommet som må ses i sammenheng med etasjeskiller/krypkjeller.  
Utbedring/nytt gulv må legges, inkludert undergulv.  
Det antas at årsak til fuktskade kommer av kondens på avløpsrør.

- Det er påvist skade som følge av angrep av fukt/råte.

- Skader i rommet må utbedres.

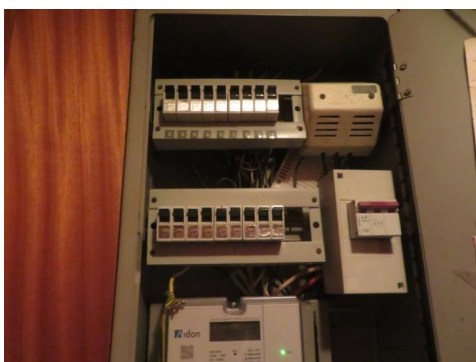
Da undertegnede takstmann ikke innehar spesialkompetanse på el-anlegg og det ikke foreligger dokumentasjon på anlegg/utførte arbeider, anbefales det en kontroll av anlegget.

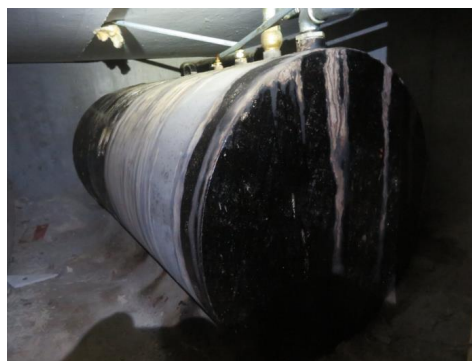
Grunnet alder må det påregnes sanering av tank og øvrig anlegg, evt at det bygges om til bioolje.
