Asbjørnsens vei 35, 3613 KONGSBERG

**Enebolig over ett plan med en attraktiv beliggenhet på Sulusåsen med svært gode sol- og utsiktsforhold!**

**Salgsobjekt:** Enebolig  
**Eierform:** Eiet  
**Byggeår:** 1968  
**BRA/P-rom:** 121/94 m²  
**Tomtstr.:** 754 m²  
**Soverom:** 2  
**Antall rom:** 3  
**Gnr./bnr.** Gnr. 8325, bnr. 3

Velkommen til  
Asbjørnsens vei 35!

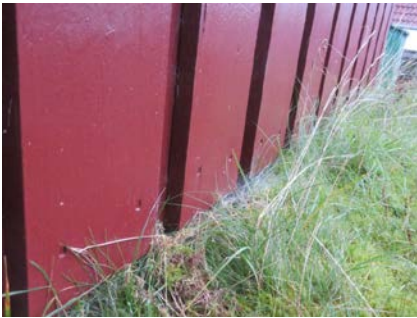
#### Vurdering av avvik:

- Lokal utbedring bør foretas for å øke avstanden mellom terreng og bordkledning.

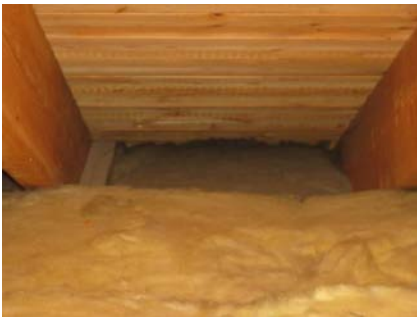
### Takkonstruksjon/Loft

Takkonstruksjonen har sperrekonstruksjon.  
Isolert med mineralull på loft.  
Noe lufting i gavler og ved gesimser.

- Det er begrenset/dårlig ventilering av takkonstruksjonen.
- Det er påvist fuktskjolder/skader i takkonstruksjonen.

Ved gjennomføring (lufting) er det registrert fuktmerker i undertak.  
Ved deler av gesimser er det isolert opp mot undertak.

Det var ikke fuktig ved befaring. Isolasjon bør fjernes stedvis for å gi bedret ventilering av konstruksjonen.

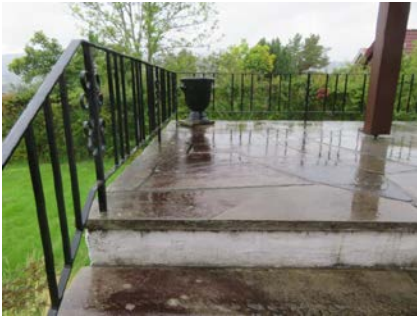
#### Vurdering av avvik:

- Rekkverkshøyde må endres for å tilfredsstillere krav på byggemeldingstidspunktet.
- Åpninger i rekkverk må endres for å tilfredsstillere krav på byggemeldingstidspunktet.

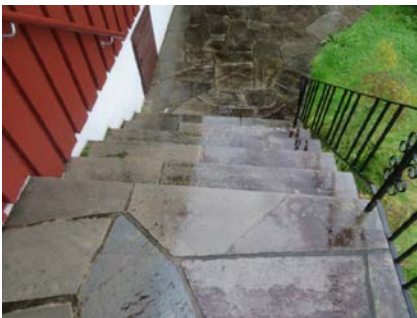
### Utvendige trapper

Støpte trapper som er belagt med heller.  
Rekkverk i metall.

- Rekkverket er såpass lavt at det på grunn av sikkerhetsmessige forhold anbefales økning av høyde.
- Rekkverkshøyde må endres for å tilfredsstillere krav på byggemeldingstidspunktet.
- Åpninger i rekkverk må endres for å tilfredsstillere krav på byggemeldingstidspunktet.

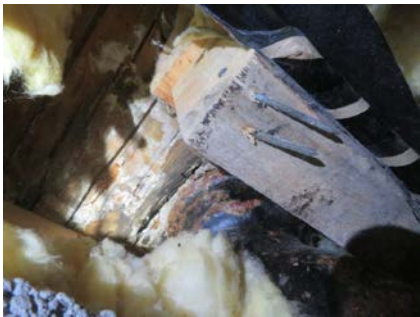
Etasjeskiller er av trebjelkelag.  
Det er lokal fuktskade i gulv på toalettrom.

- Det er påvist fuktskader i etasjeskiller

Det er lokal fuktskade i gulv på toalettrom.

- Råteskadet treverk må skiftes.

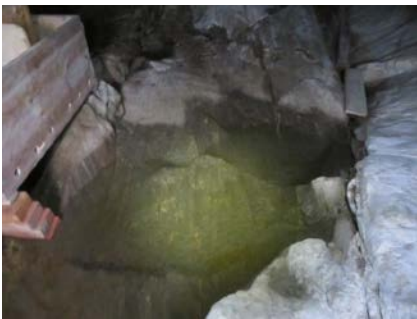
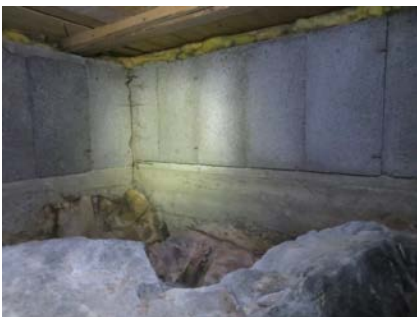
Bygningen har krypkjeller under trebjelkelag og stubbegulv. Det er lokal fuktskade i gulv på toalettrom.

- Det er stedvis påvist fuktnivå som tilsier at konstruksjonen kan ha fuktskader.

Det er lokal fuktskade i gulv på toalettrom.

Det er lokal fuktskade i gulv på toalettrom som må skiftes ut. Kostnadsestimat er sammensatt med etasjeskiller.

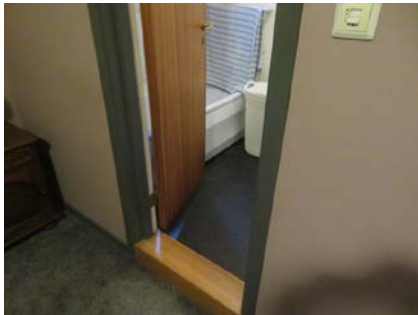
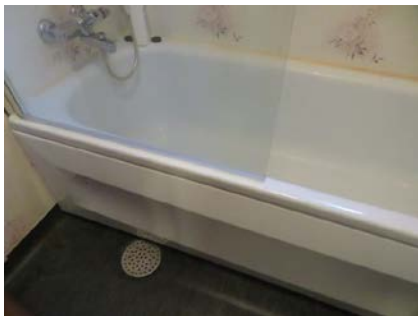
TG 3 settes på rommet grunnet alder. Det ble ikke registrert fuktskader i rommet ved befaring. Oppgradering må påregnes da forventet brukstid på tettesjikt har passert.

Badet fremstår som fra byggeår og må påregnes renovert grunnet alder. Tettesjikt som plast/membran har passert forventet levetid.

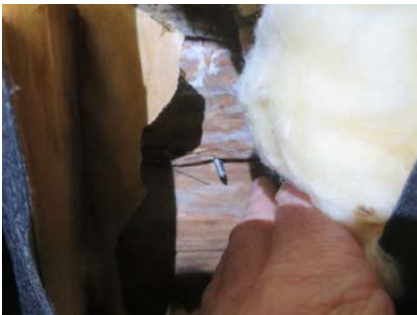
Det er råteskade i gulv på toalettrommet som må ses i sammenheng med etasjeskiller/krypkjeller. Utbedring/nytt gulv må legges, inkludert undergulv. Det antas at årsak til fuktskade kommer av kondens på avløpsrør.

- Det er påvist skade som følge av angrep av fukt/råte.

- Skader i rommet må utbedres.

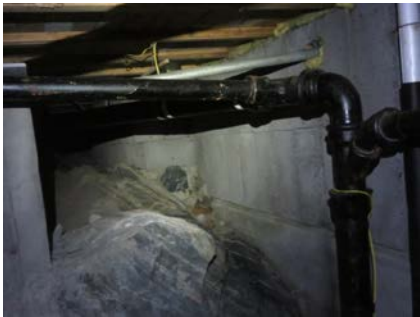
### TG 2 Avløpsrør

Det er avløpsrør av støpejern.

- Det er ikke behov for utbedringstiltak siden anlegget fungerer i dag, men ut ifra alder kan skader plutselig oppstå på eldre anlegg.

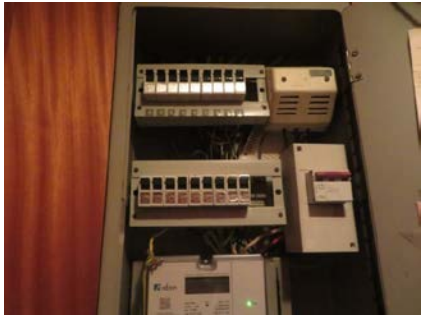
Da undertegnede takstmann ikke innehar spesialkompetanse på el-anlegg og det ikke foreligger dokumentasjon på anlegg/utførte arbeider, anbefales det en kontroll av anlegget.

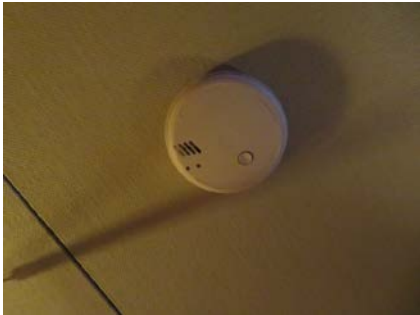
### TG 3 Branntekniske forhold

- Er det mangler for brannslukningsutstyr i boligen iht. forskriftskrav på søknadstidspunktet, men minst Byggeforskrift 1985?  
**Nei**
- Er det skader på brannslukkingsutstyr eller er apparatet eldre enn 10 år?  
**Ja Forskriften sier at pulverapparat ikke skal være eldre enn 10 år. Nytt må kjøpes inn.**
- Er det mangler på røykvarsler i boligen iht. forskriftskrav på søknadstidspunktet, men minst Byggeforskrift 1985?  
**Nei Det er montert en røykvarsler i boligen. Det bør monteres flere. Opplyst at røykvarsler er tilknyttet alarmsystem.**
- Er det skader på røykvarslere?  
**Nei**

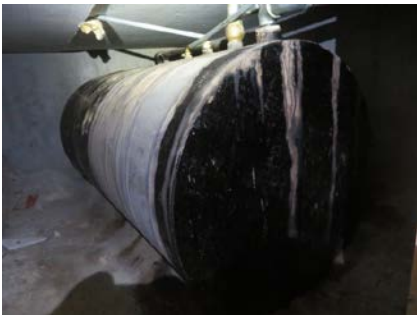
Grunnet alder må det påregnes sanering av tank og øvrig anlegg, evt at det bygges om til bioolje.
