# Tilstandsrapport

Boligbygg med flere boenheter

Jacob Sømmes gate 6, 1512 MOSS

Befaringsdato: 23.09.2025

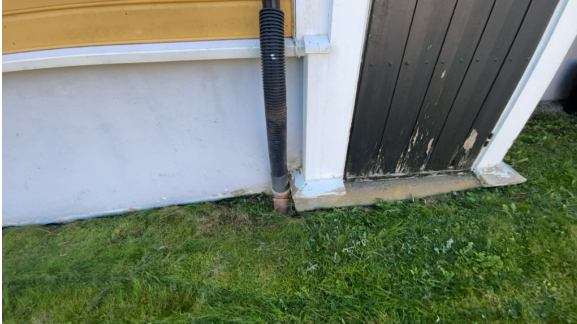
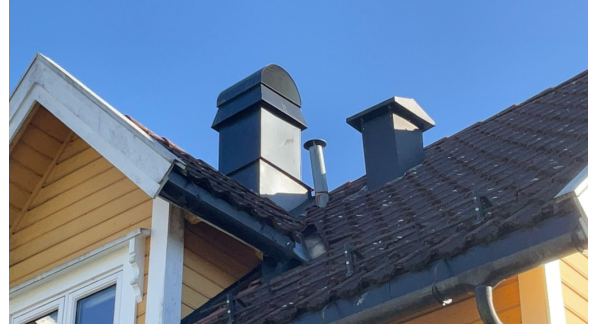
Veggene har trekonstruksjon av ukjent utførelse. Fasade/kledning har liggende bordkledning.

- Det er ingen eller liten lufting i nedre kant av kledning mot grunnmur.
- Det er avvik:

- Uten tilstrekkelig lufting bak bordkledningen kan fuktighet som trenger inn bak bordene eller gjennom veggen innenfra ikke tørke opp. Dette skaper ideelle forhold for råtesopp og muggvekst.
- Tiltak:

Fasader må behandles/vedlikeholdes, manglende vedlikehold gir fare for utvikling av skader.

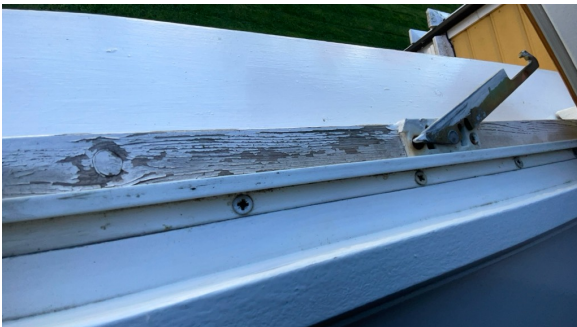
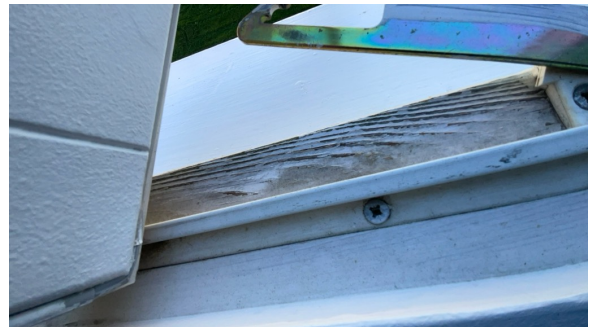
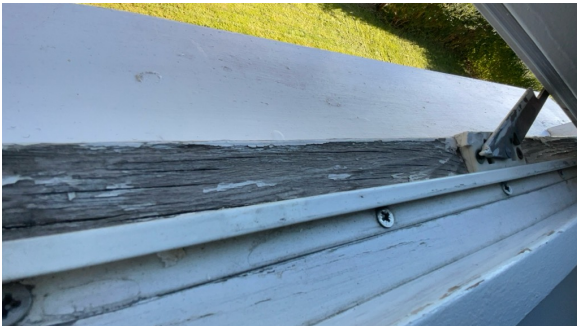
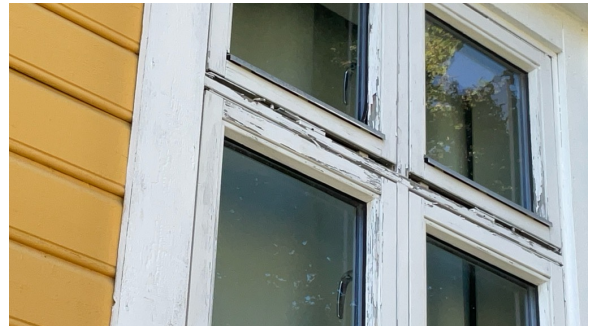
- Karmene i vinduer er slitte og det er sprekker i trevirket.

- Andre tiltak:
- Det må påregnes noe vedlikehold og at enkelte vinduer må skiftes ut.

Det må utføres vedlikehold på vinduer, ytterligere skader vil forekomme om tiltak ikke utføres.

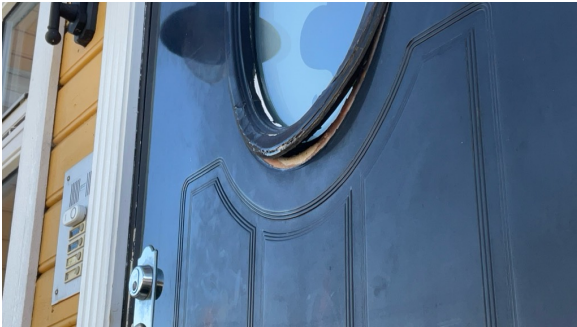
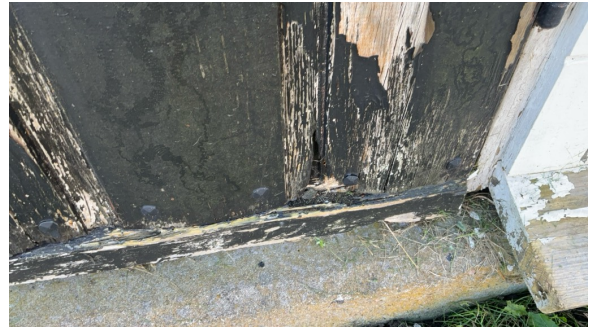
- Det er påvist avvik rundt innsettsdetaljer.
- Det er påvist dør(er) med fukt/råteskader.
- Karmene i dører er værslitte utvendig og det er sprekker i trevirket.

Ytterdør til kjeller og 1. etasje har råde og fuktskader.

Kostnadsestimat: 50 000 - 100 000

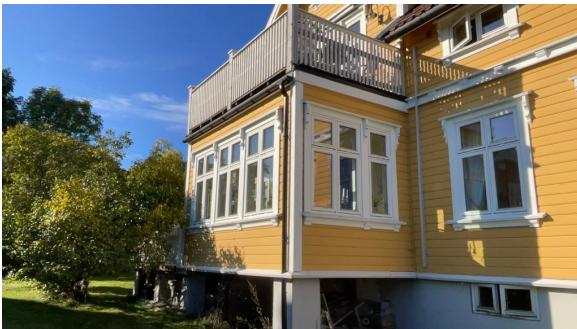
Bygningsmassen har innredet boligdel under takterrasse i 1. etasje. Dette areal tilhører en annen seksjon men ettersom ansvaret for vedlikehold av takflater tilhører sameiet er denne beskrevet.

Det er ikke utført noe befarings av konstruksjonen, denne type konstruksjoner med flatt tak ansees som en risikokonstruksjon og bør holdes under oppsikt.

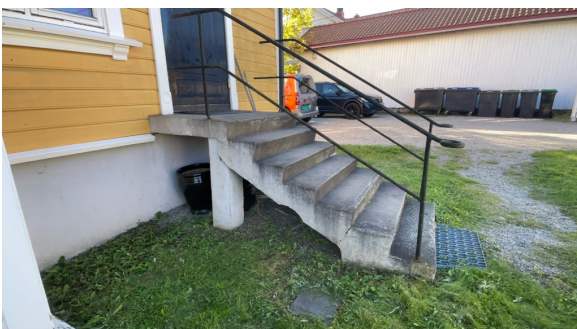
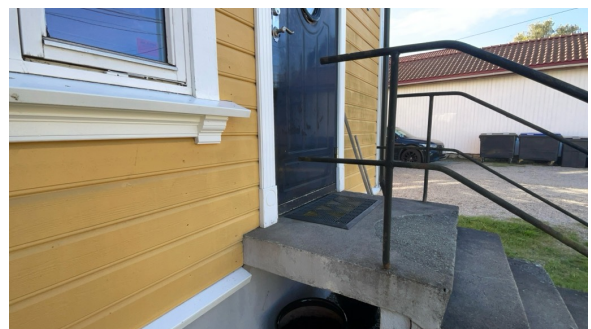
Utvendig trapp i mur/betong og rekkverk i metall.

- Rekkverk må monteres for å lukke avviket.

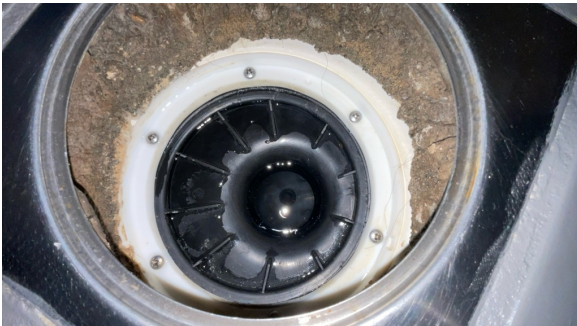
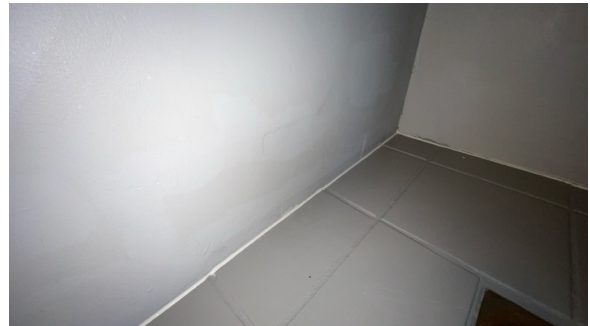
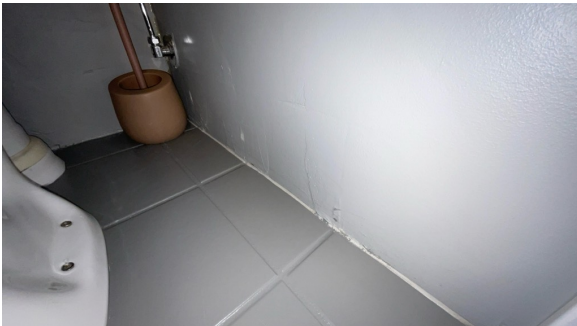
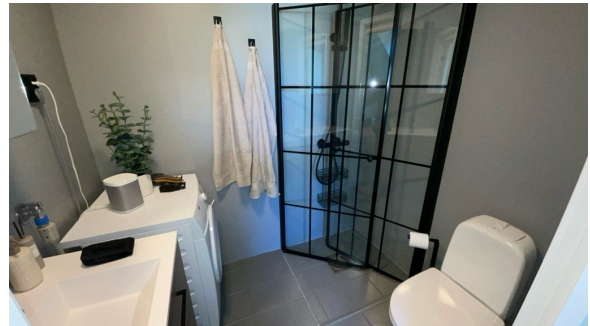
Alder indikerer at normal forventet brukstid er passert, lekkasje med påfølgende skader kan plutselig oppstå. Det må forventes at påkostninger/utskiftninger skal utføres innen kort tid, men det er vanskelig å mene noe om når dette blir påkrevet. Risikoen med å utsette denne type oppgradering er at andre deler av bygningsmassen vil kunne bli påført unødvendige skader som følge av en følgeskade i utett badetrom.

Utførte arbeider på vegger er ikke utført i henhold til anvisning fra produsenten, det er risiko for at overflater kan sprekke opp og løsne fra underlaget.

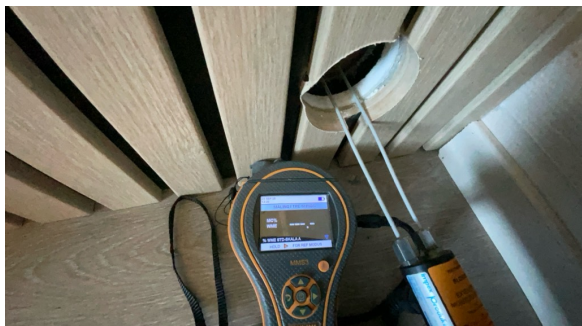
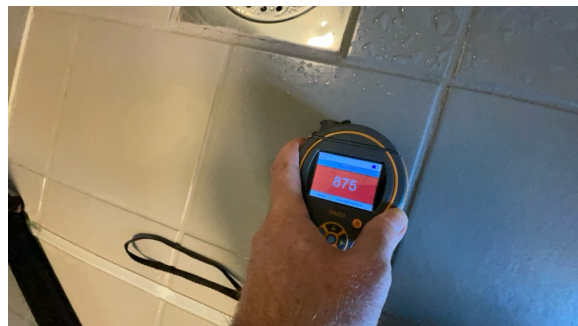
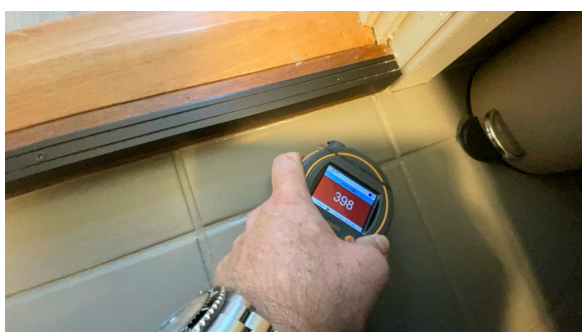
Hulltaking er foretatt uten å påvise unormale forhold. Hulltaking er foretatt ved/i Stue. I forbindelse med hulltaking er det truffet på heltre konstruksjon som trolig er del av bygningens massive konstruksjon med stående plank fra byggeår. Fuktmålinger er utført i denne konstruksjonen.

På bakgrunn av konstruksjonen i vegg er det i tillegg utført søk i badetrom med fuktindikator Protimeter MMS3, det er avdekket høye verdier i gulv som kan skyldes vannbåren varme. Noe høyere verdier nedre del av vegg i dusj.

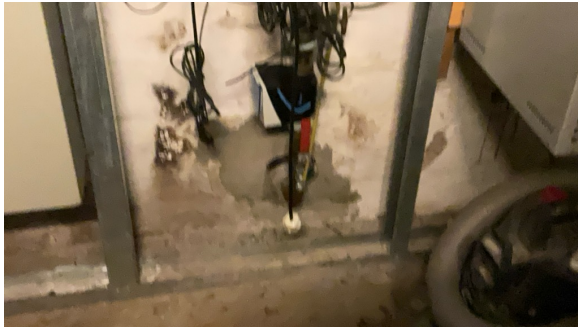
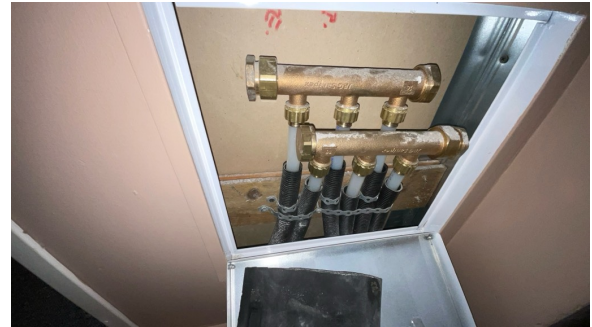
- Det er påvist at eventuelt lekkasjevann fra rør i rør system ikke ledes til sluk eller annen kompenserende løsning.
- Det er avvik:

- Det bør foretas tiltak på anlegget som sikrer bedre løsning på eventuelt lekkasjevann fra rør i rør system.
- Tiltak:

Ytterligere undersøkelser må utføres gjelder fordeling av vann i 2. etasje. Muffe på rør i kjøkkenbenk må monteres.

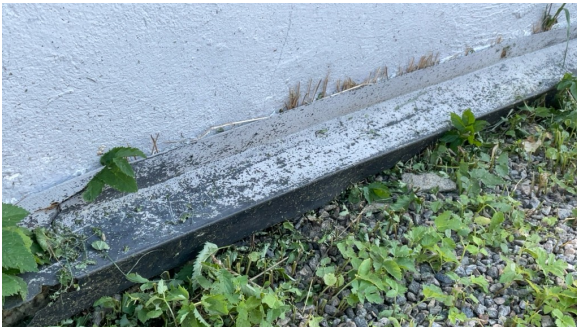
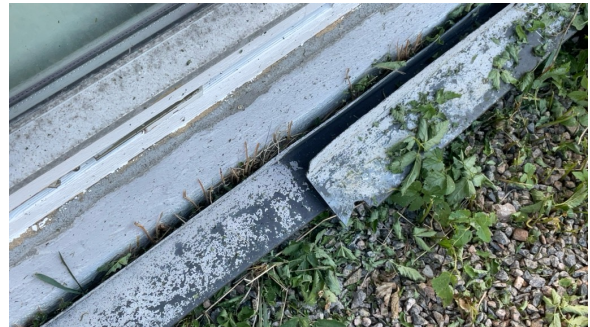
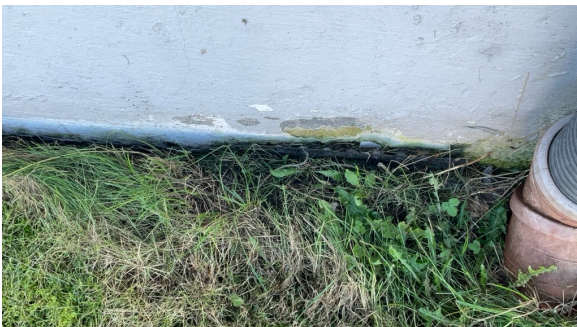
- Mer enn halvparten av forventet levetid på drenering er overskredet.
- Det er avvik:

- Tiltak:
- Overvåk tilstanden jevnlig. For å få tilstandsgrad 0 eller 1 må dreneringen skiftes ut, men tidspunktet for når dette er nødvendig er vanskelig å si noe om. Bruken av underetg/kjeller vil og være avgjørende.
- Tiltak for redrenering rundt boligen kan ikke utelukkes.

Utbedre og feste beslag/montere topplister.

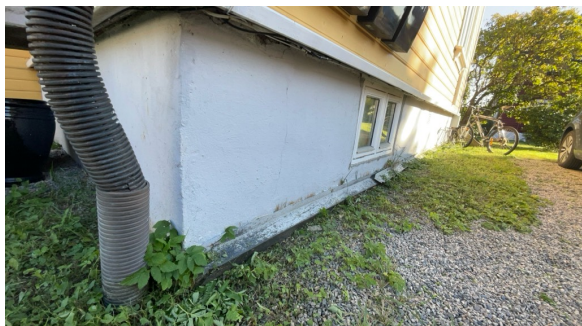
Grunnmur antas fra byggeår i mur og stein.

- Grunnmuren har sprekkdannelser.

- Lokal utbedring må utføres.

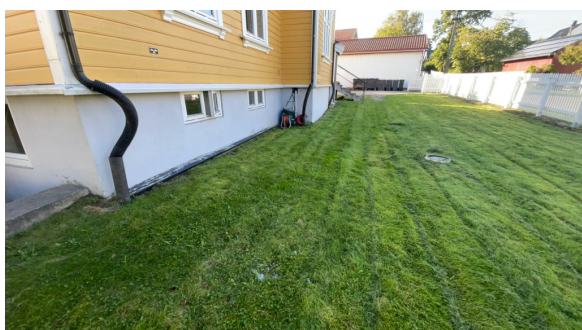
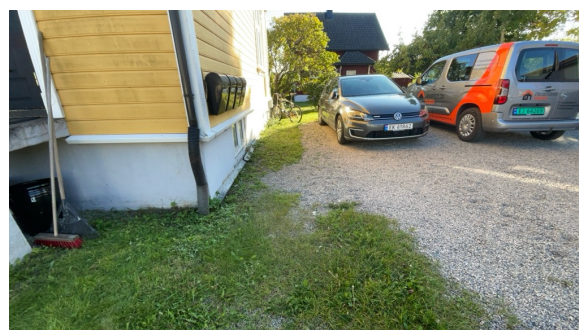
Terreng er opparbeidet rundt boligen med tilbakeførte masser.

- Det bør foretas terrengjusteringer.
