# Tilstandsrapport

Rekkehus over to plan

Riskestien 7 , 1529 MOSS

Befaringsdato: 09.02.2026

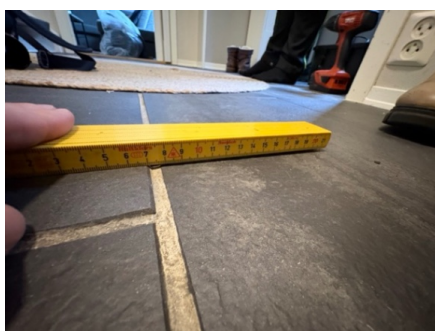
## ⚠ TG 2 Etasjeskille/gulv mot grunn

Det ble registrert avvik utover gjeldende standard.  
Lokale skjevheter kan forekomme.

- Det er målt høydeforskjell på mellom 15-30 mm gjennom hele rommet. Tilstandsgrad 2 gis med bakgrunn i standardens krav til godkjente måleavvik.

Det er målt høydeforskjell på mellom 17-18 mm gjennom hele rommet.  
Tilstandsgrad 2 gis med bakgrunn i standardens krav til godkjente måleavvik.

Det ble målt planavvik utover gjeldende standard på 18 mm gjennom hele rommet

Det ble målt planavvik utover gjeldende standard på 17 mm gjennom hele rommet

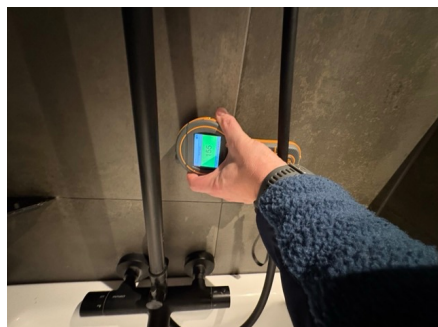
### TG 2 Overflater Gulv

- Det er påvist avvik i krav til høydeforskjell/fall-løsning på våtrommet.

Det er påvist avvik i krav til høydeforskjell/fall-løsning på våtrommet, det kun er målt til kant ved badekar. Sluket er under badekaret.

Fallforholdene mot sluk kan ikke verifiseres når sluket er plassert under badekar og kun målt til karkant. Det er derfor usikkerhet om gulvet har tilstrekkelig fall til sluk i henhold til TEK17. Dersom fallet er utilstrekkelig, kan vann bli stående på gulvet eller ledes mot andre bygningsdeler, noe som over tid kan øke risikoen for fuktskader.

For å avklare forholdet bør badekar demonteres slik at fall til sluk kan kontrolleres og måles direkte. Dersom det avdekkes manglende eller feil fall, må gulvets oppbygning vurderes og eventuelt utbedres for å sikre tilfredsstillende avrenning til sluk i tråd med TEK17.

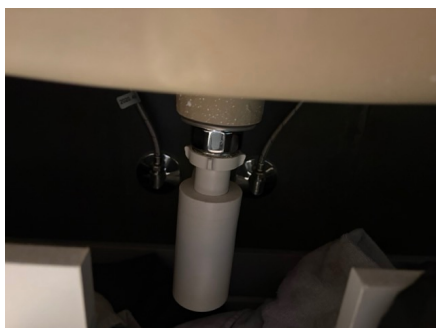
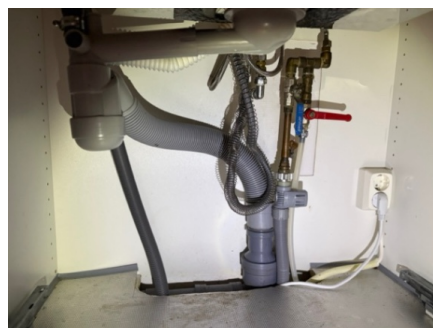
## TG 2 Avløpsrør

Interne og synelige avløpsrør i plast ført til felles rørføringer fra byggeåret.

- Det er ikke behov for utbedringstiltak siden anlegget fungerer i dag, men ut ifra alder kan skader plutselig oppstå på eldre anlegg.
