# Tilstandsrapport

Hagenes 25, 4741 BYGLANDSFJORD

Befaringsdato: 08.09.2025

## Fritidsbolig - Byggeår: 2008

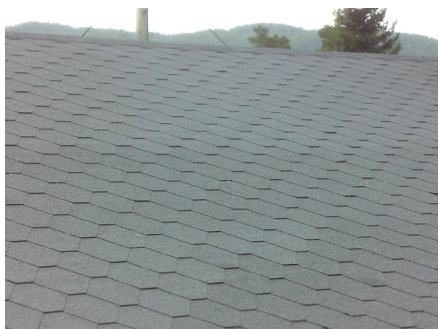
- Mer enn halvparten av forventet brukstid er passert på taktekkingen.

Taktekkingen er nå 17 år.

Deler av taktekkingen.

- Overvåk tilstanden jevnlig. For å få tilstandsgrad 0 eller 1 må tekkingen skiftes ut, men tidspunktet for når dette er nødvendig er vanskelig å si noe om.
- Når taktekking og undertak begynner å bli gamle, øker risikoen for lekkasjer, noe som kan føre til omfattende og kostbare reparasjoner av underliggende konstruksjoner dersom en ikke foretar tiltak på konstruksjonene før dette oppstår.

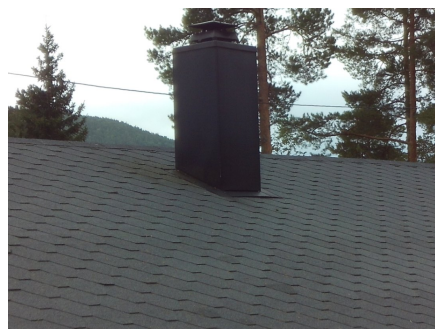
Takgjennomføring

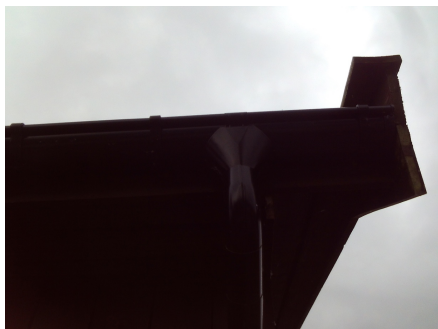
Takrenner av stål på ene siden av hytta.

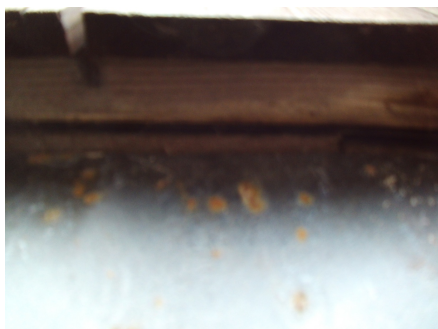
Noe tilgang på luft i mot ringmur.

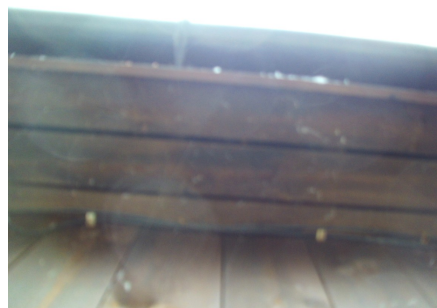
Bra med luftespalter i gesimser.

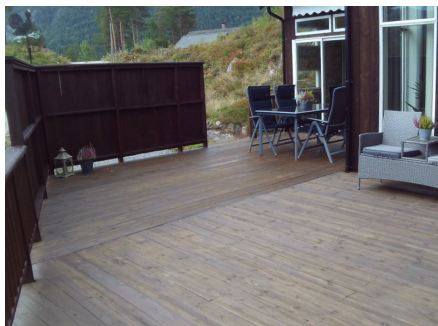
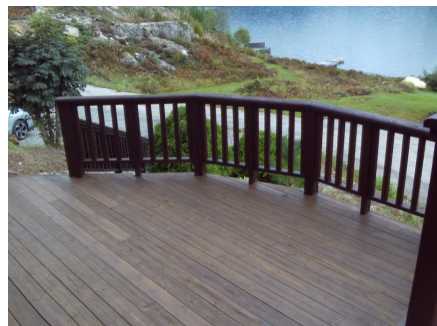
- Åpninger i rekkverk er ikke i henhold til krav i dagens forskrifter.
- Rekkverket er for lavt i forhold til dagens krav til rekkverkshøyder.

Noe stor åpning i bunnen av rekkverket.

Deler av ene terrasse.

Deler av terrasse på nederste nivået.

- Det er ikke krav om utbedring av rekkverkshøyde opp til dagens forskriftskrav.
- Det er ikke krav om utbedring av åpninger i rekkverk til dagens forskriftskrav.

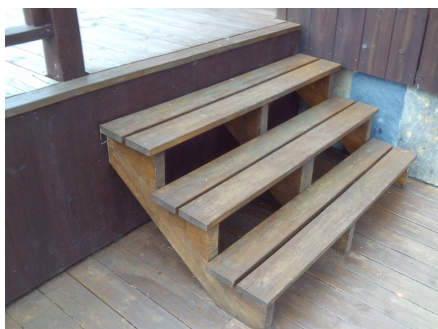
- Det er ikke montert rekkverk.

Er krav til rekkverk når høyden er over 0,5 meter. Gjelder trapp i mellom nivåer.

Trapp i mellom nivåer

- Rekkverk må monteres for å lukke avviket.

Kostnadsestimat: Under 10 000

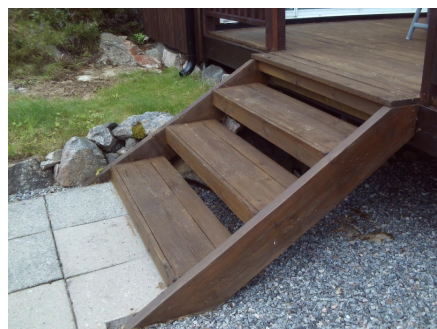
Trapp til terrasse.

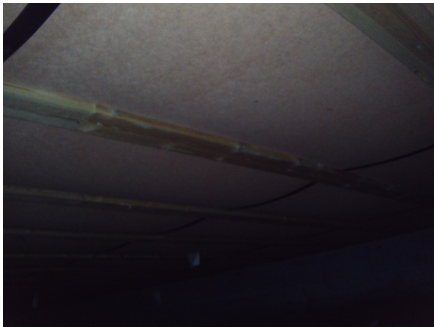
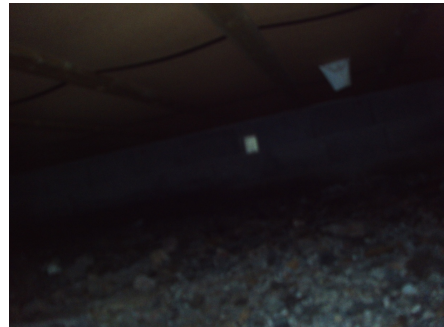
- Det er ikke adkomst til deler av krypkjelleren. Krypkjeller er kun vurdert i tilgjengelige deler. Krypkjeller regnes for å være en risikokonstruksjon som er utsatt for fukt- og råteskader i bunnsvill, trebjelkelaget og andre tilstøtende konstruksjoner, på grunn av fuktighet fra grunnen og kondensering ved temperaturforskjeller. Selv om det ikke er avdekket tegn på skader, betyr ikke dette nødvendigvis at det ikke foreligger skader i eller i forbindelse med krypkjelleren.
- Det er manglende fuktsperre på bakken.

Noe innsig av fuktighet i slike rom til tider må forventes.

Deler av stubbloftet.

Deler av krypkjeller.

- Vær oppmerksom på denne risikoen, overvåk tilstanden og undersøk dette nærmere, helst med hjelp av en fagkyndig.
- Fuktsperre på bakken bør etableres.

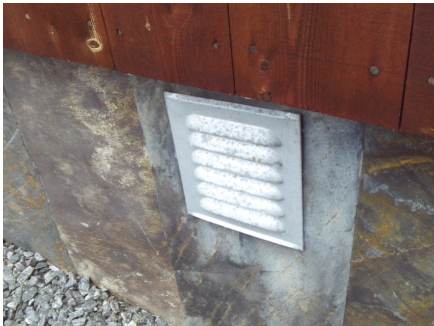
Bra med ventiler i ringmur.

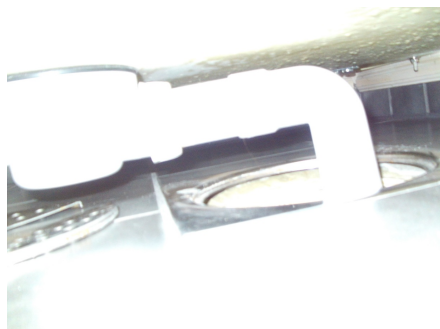
- Det er mulighet for at det kan forekomme vannlekkasje på våtrommet hvor vann ikke vil gå til sluk.

Sluk under dusjkabinett.

- Overvåk tilstanden jevnlig. For å få tilstandsgrad 0 eller 1 må tettesjiktet skiftes ut, men tidspunktet for når dette er nødvendig er vanskelig å si noe om.
- Det er viktig å merke seg at levetiden til en membran varierer basert på kvalitet, installasjon og bruk. Eldre membraner kan bli sprø og sprekke opp, noe som fører til at de mister sin vanntettende funksjon. Dette kan resultere i vannlekkasjer gjennom vegger og gulv og fuktskader.

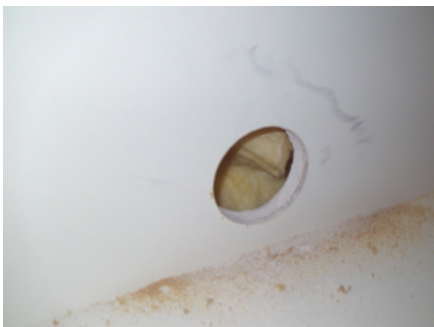
Hulltaking er foretatt fra hjørneskap på kjøkken, uten å påvise unormale forhold.

Hulltaking i fra hjørneskap på kjøkken.

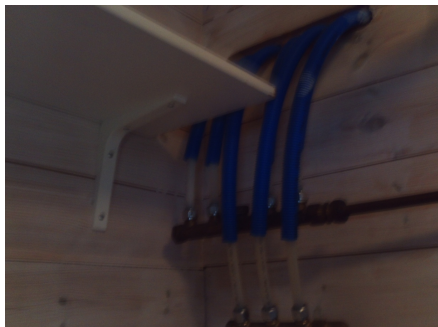
- Det er påvist at eventuelt lekkasjevann fra rør i rør system ikke ledes til sluk eller annen kompenserende løsning.

Åpne koblinger på vegg

- Det bør foretas tiltak på anlegget som sikrer bedre løsning på eventuelt lekkasjevann fra rør i rør system.

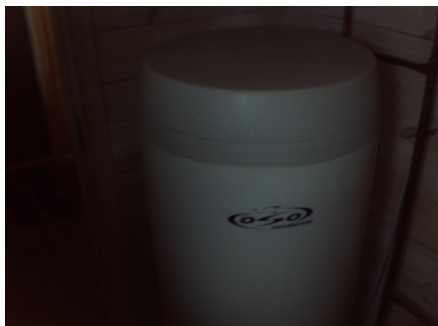
Berder er plassert i bod/teknisk rom.

- Det bør etableres tilfredsstillende el-tilkobling etter gjeldende forskrift.

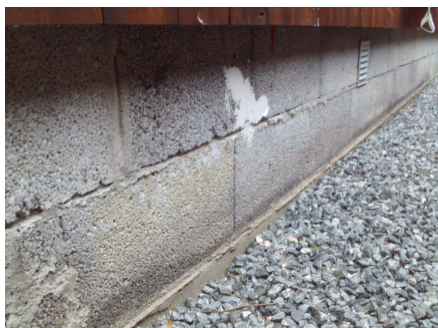
Ikke pusset på baksiden av hytta.
