# Tilstandsrapport

Boligbygg med flere boenheter

Åttringen 53, 8070 BODØ

Befaringsdato: 24.02.2026

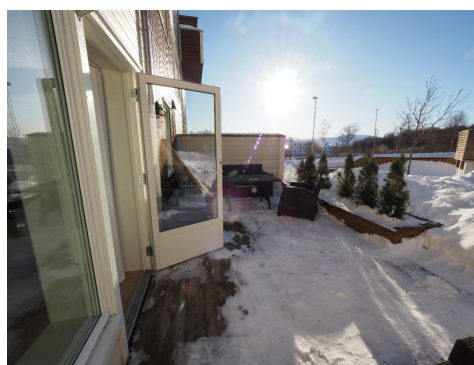
### TG 1 Vinduer

Vinduer fremstår med naturlig slitasje og ut fra alder, det må påregnes jevnlig vedlikehold slik som smøring/ justering av hengsler, samt maling av karm etc.

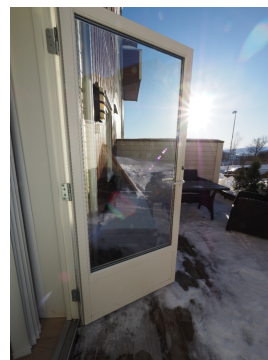
### TG 1 Dører

Dør fremstår med naturlig slitasje og ut fra alder må der påregnes jevnlig vedlikehold slik som smøring/ justering av hengsler, samt maling av karm etc.

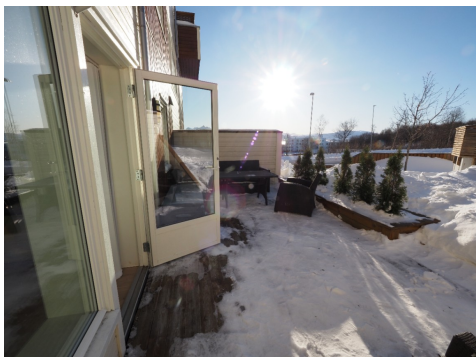
### TG 1 Balkonger, terrasser og rom under balkonger

Plattinger i imp tre med spaltegulv. Plating bør oljes.

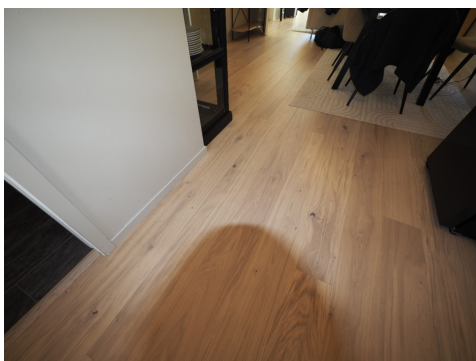
### TG 1 Overflater

Noen generelle overflateavvik og bruksmerker, oppfattes som å være innenfor det som kan forventes ut fra alder og byggeskikk. Vegger malt opp senere år. Parkett gulv skiftes i stue og kjøkken. Parkett på soverom slipt og oljet.

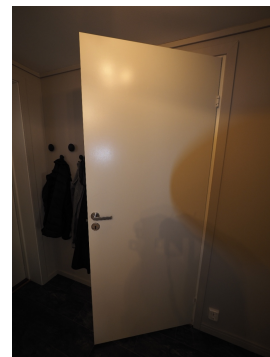
### TG 1 Innvendige dører

Malte, slette, formpressede innerdører.  
Utført i papp og trekonstruksjoner.

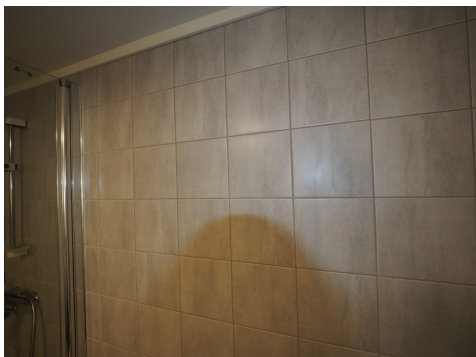
### TG 1 Overflater vegger og himling

Fliser på vegger

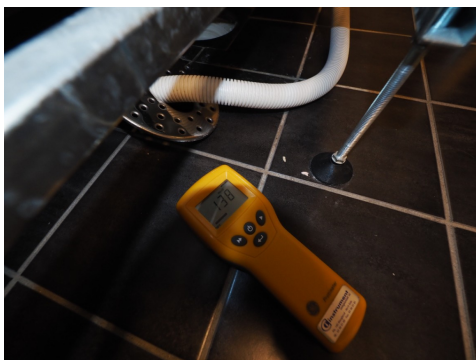
**TG 1** Overflater Gulv

Det er målt ca 20 mm høydeforskjell fra terskel til topp sluk Det er målt ca mm høydeforskjell på gulv fra dørterskel til topp slukrist.

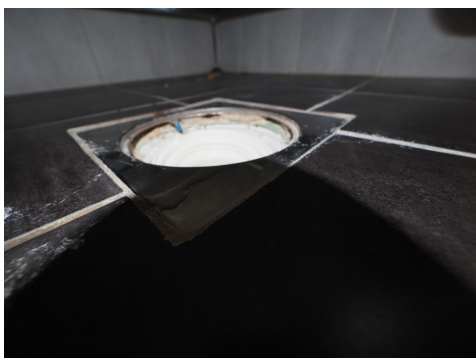
**TG 1** Sluk, membran og tettesjikt

Membranen ligger skjult i konstruksjon og kan ikke kontrolleres uten å gjøre destruktive inngrep ved å demontere fliser. Noe som ikke ble gjort på befaringen, membran vurderes dermed utifra alder. Membranen ligger skjult i konstruksjon og kan ikke kontrolleres uten å gjøre destruktive inngrep ved å demontere fliser. Noe som ikke ble gjort på befaringen, membran vurderes dermed utifra alder.

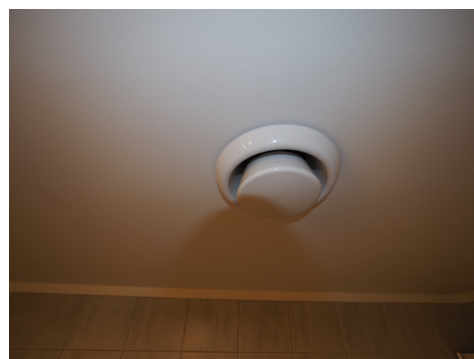
**TG 1** Ventilasjon

Våtrommet er koblet til balansert ventilasjonsanlegg.

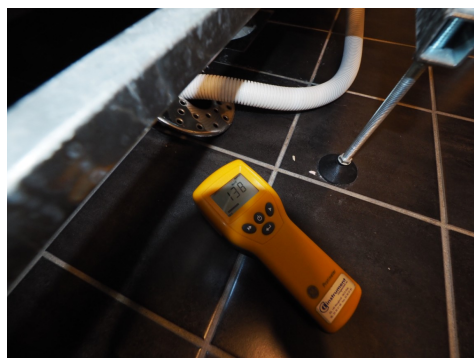
**TG 1** Tilliggende konstruksjoner våtrom

Overflate søk ga ingen forhøyde verdier. Det er foretatt hulltaking og det er utført fuktmåling med egnet instrument i tilstøtende rom til våtsone. Målingen gir kun et øyeblikksbilde av forholdene og kan for eksempel endre seg med årstider, fukt- og temperaturforhold. Det ble ikke registrert forhøyede verdier eller andre avvik.

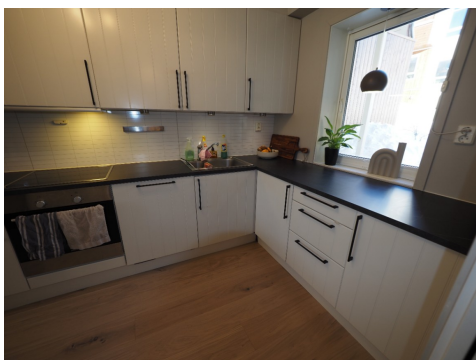
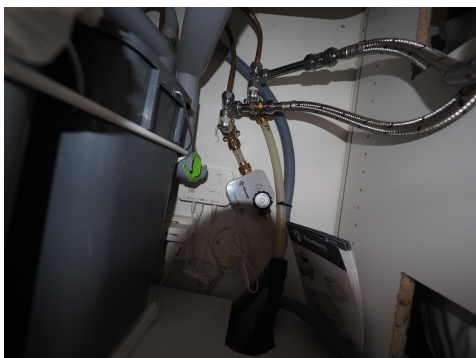
### TG 1 Overflater og innredning

Normalt godt utbygget med skap og benkeplass.  
Hvite glatte kjøkkenfronter.  
Laminat benkeplate med nedfelt vask.  
Integrert platetopp, stekeovn, oppvaskmaskin 60 cm  
Det er etablert komfyrvakt og vannsensor. Parkettgulv nytt. 110 L Vvb i benk.

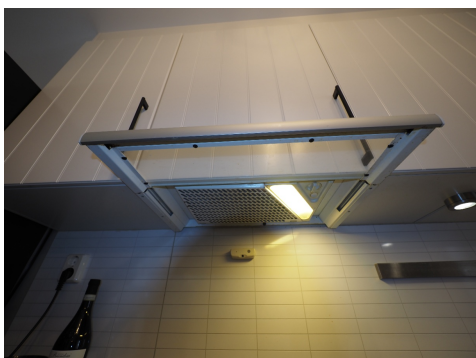
### TG 1 Avtrekk

Viktig å skifte filter og rengjøre aggregat etter anbefalinger fra produsent for å vedlikeholde funksjonen til anlegget

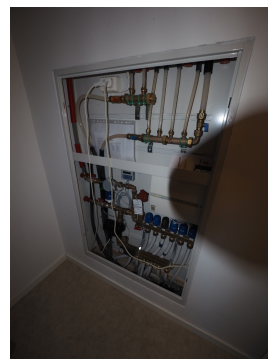
### TG 1 Vannledninger

Vannledninger av typen rør i rør fra byggeår. Rør i rørskap i boden.

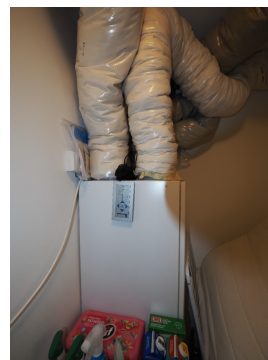
### TG 1 Ventilasjon

Viktig å skifte filter og rengjøre aggregat etter anbefalinger fra produsent for å vedlikeholde funksjonen til anlegget.

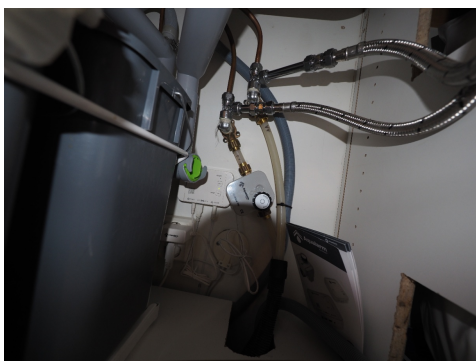
## TG 1 Varmtvannstank

110 Liters Vvb i benk i kjøkkenhjørne. Vvb er byttet i 2025
