Tilstandsrapport

Leilighet

Aurstubben 1, 1930 AURSKOG

Befaringsdato: 08.04.2026

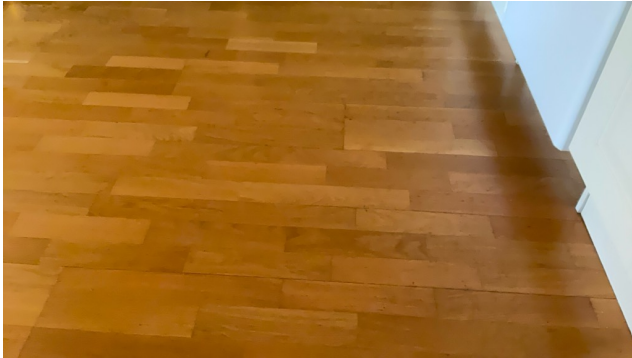
TG 2 Overflater

- Det er avvik:
Parkettgulvet har stedvis en del slitasje og slitasjemerker.

- Tiltak:
Parkettgulvet bør utbedres eller skiftes ut for å hindre videre slitasje og forringelse. Krav til ønsket standard vil være avgjørende for omfanget av tiltakene. Dersom tiltak ikke gjennomføres, kan det føre til redusert brukskvalitet og estetisk verdi.

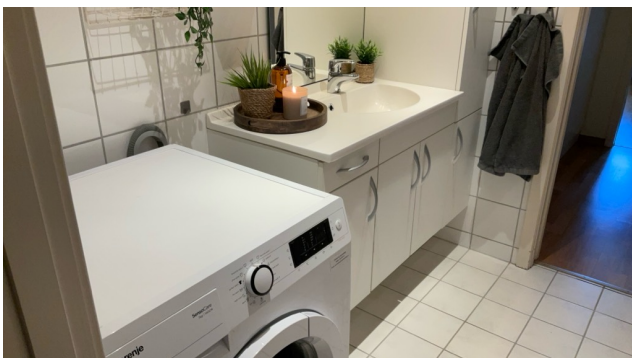
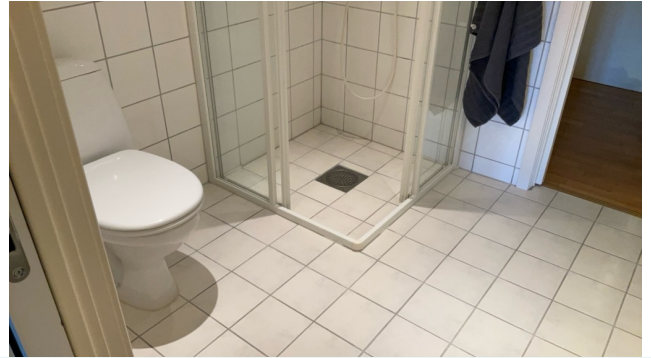
TC 2 Overflater Gulv

Gulvet er flislagt. Rommet har elektriske varmekabler. Fall mot sluk er målt til 35mm. fra gulv ved dør til topp slukrist (inkludert nedsenket dusjnise med ca. 15mm.).

- Det er mulighet for at det kan forekomme vannlekkasje på våtrommet hvor vann ikke vil gå til sluk.
- Det er påvist at noen fliser har bom (hulrom under).

Dusjnisen har tett terskel slik at eventuelt lekkasjevann fra andre installasjoner ikke vil finne vei til sluket.

Konsekvensen av manglende avrenning er økt risiko for fuktskader i konstruksjonen dersom det oppstår lekkasje, da vannet ikke vil finne vei til sluket.

- Det bør etableres avrenning inn til sluk for hele våtrommet.
- Selv om bom eller hull lyd ikke alltid er et umiddelbart problem, bør det overvåkes nøye før eventuell utvikling i sprekker i flisfuger e.l. oppstår. Dette må en foreta tiltak for, for å begrense utviklingen.

Det bør etableres en åpning eller spalte i terskelen slik at lekkasjevann fra andre installasjoner kan ledes til sluket.

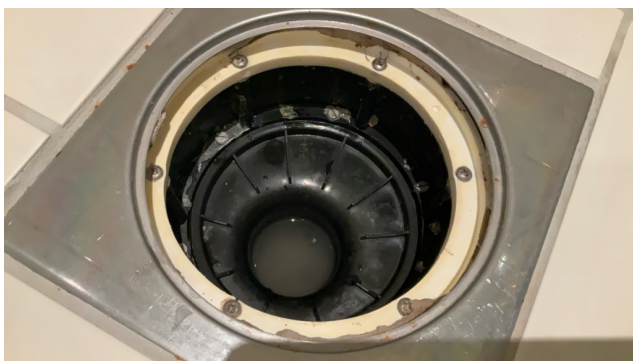
TC 2 Sluk, membran og tettesjikt

Det er plastsluk og smøremembran med ukjent utførelse. Fra byggeåret. Det er synlig membran under klemringen i sluket.

- Mer enn halvparten av forventet brukstid er passert på membranløsningen.

- Overvåk tilstanden jevnlig. For å få tilstandsgrad 0 eller 1 må tettesjiktet skiftes ut, men tidspunktet for når dette er nødvendig er vanskelig å si noe om.
- Det er viktig å merke seg at levetiden til en membran varierer basert på kvalitet, installasjon og bruk. Eldre membraner kan bli sprø og sprekke opp, noe som fører til at de mister sin vanntettende funksjon. Dette kan resultere i vannlekkasjer gjennom vegger og gulv og fuktskader.

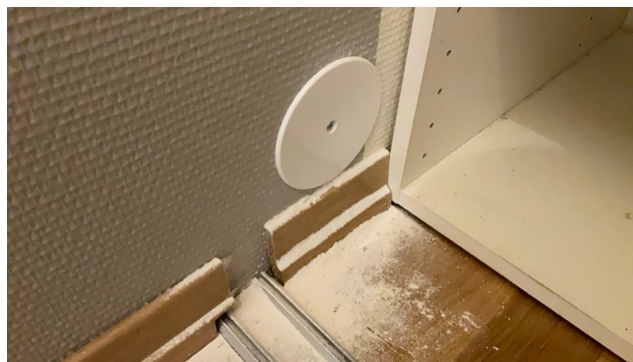
TG 2 Overflater og innredning

Det er stedvis slitasjemerker på innredningen.

Det bør utføres lokal utbedring av slitasjemerker for å opprettholde funksjon og estetikk, samt forhindre ytterligere forringelse av innredningen.

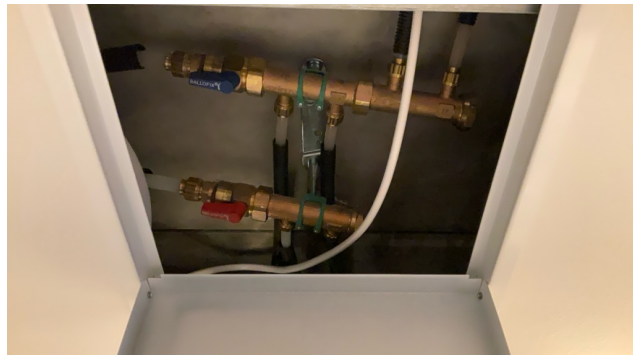
TG 2 Vannledninger

- Det er påvist at eventuelt lekkasjevann fra rør i rør system ikke ledes til sluk eller annen kompensierende løsning.
- Det mangler tettemuffer i enden av varerør på rør-i-rør-system.

Det mangler tettemuffer på varerørene i kjøkkenbenken.

Rørfordeler er plassert i himlingen på baderommet og ved eventuell lekkasje på røranlegget vil dette skade himlingen.

Konsekvensen av manglende tettemuffer og plassering av rørfordeler i himling er økt risiko for vannskader på bygningsdeler.

- Det må monteres tettemuffer i enden av varerørene.
- Det bør foretas tiltak på anlegget som sikrer bedre løsning på eventuelt lekkasjevann fra rør i rør system.

Det bør monteres tettemuffer på varerørene i kjøkkenskapet for å sikre at eventuelt lekkasjevann ledes til egnet sted.

Rørfordeler bør vurderes flyttet til et mer tilgjengelig sted, eller det bør etableres tiltak som hindrer skade på himlingen ved eventuell lekkasje.
