# TILSTANDSRAPPORT FOR LEILIGHET.

Velkomstvegen 41 H0501, 2420 Trysil

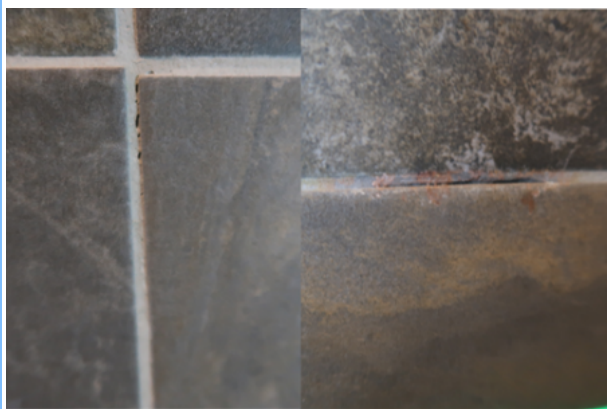
I dusjsonen ble det påvist manglende fugemasse mellom enkelte fliser.

Bilde viser manglende fugemasse mellom enkelte fliser.

| | <p>Årsak:<br/>Mangelfull utførelse ved fuging er forenelig med manglende fugemasse mellom fliser.</p> <p>Risiko:<br/>Manglende fugemasse mellom fliser kan føre til unødvendig belastning av membran bak fliser.</p> <p>Konsekvens:<br/>Forholdet kan medføre behov for tiltak for å sikre bygningsdelens funksjon og videre bruk.</p> <p>Anbefalt tiltak:<br/>Fuger mellom fliser anbefales utbedret av fagperson.</p> |

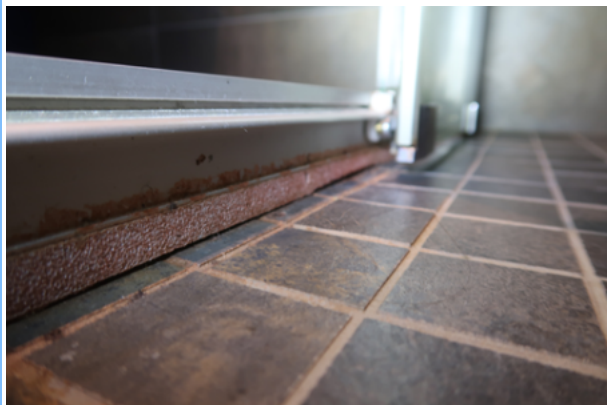
Skyvedør er utformet slik at den hindrer effektiv avrenning av eventuelt lekkasjevann til sluk.

Påvist sprekk i silikonfuge mellom dørterskel og gulv.

Bilde viser tettelist under skyvedør i dusjsone.

| | <p>Årsak:<br/>Manglende avrenning til sluk fra eventuelle lekkasjer fra utstyr på våtrommet samsvarer ikke med kravene på oppføringstidspunktet.<br/>Sprekkdannelser i silikonfuge mot dørterskel er forenelig med bevegelser i gulv eller innerdør.</p> <p>Risiko:<br/>Manglende mulighet for avrenning mot sluk øker risikoen for at skader kan oppstå i tilstøtende konstruksjonen ved en lekkasje.<br/>Videre bevegelser kan føre til økte sprekkdannelser mellom gulv og innerdør.</p> <p>Konsekvens:<br/>Forholdet medfører behov for utbedring/ endring av løsning under skyvedør.</p> <p>Anbefalt tiltak:<br/>Det anbefales at løsning for bedre avrenning mot sluk utbedres i samråd med anbefaling fra fagmann.</p> |

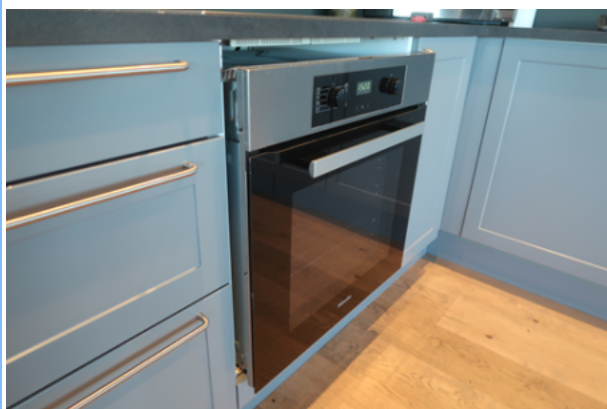
TG2 settes på bakgrunn av manglende avtrekk ført ut av bygget. Øvrig kjøkkeninnredning vurderes til TG1.

Bilde viser manglende innfesting av stekeovn.

| | <p>Årsak:<br/>Standarden for tilstandsvurdering (NS 3600), krever at avtrekk fra kjøkken blir ført ut av boligen for å oppnå TG1.<br/>Manglende montering av stekeovn er ikke forenelig med et bruksklart kjøkken.</p> <p>Risiko:<br/>Kullfilter fjerner lukt, men ikke fukt fra matlaging. Manglende utlufting øker risikoen til opphopning av fuktig luft i boligen.<br/>Manglende montering av stekeovn kan medføre risiko for at stekeovn kan falle ut av kjøkkeninnredningen.</p> <p>Konsekvens:<br/>For en kjøper kan løsningen medføre redusert inneklimate. Manglende effektiv avtrekksventilasjon kan også medføre behov for oppgradering dersom bedre ventilasjon ønskes eller kreves.<br/>Forholdet medfører behov for ferdig montering av stekeovn.</p> <p>Anbefalt tiltak:<br/>Det anbefales at avtrekket vurderes av ventilasjonsfaglig person, og igangsettes tiltak etter anbefalinger.<br/>Stekeovn anbefales montert av fagkyndig.</p> |

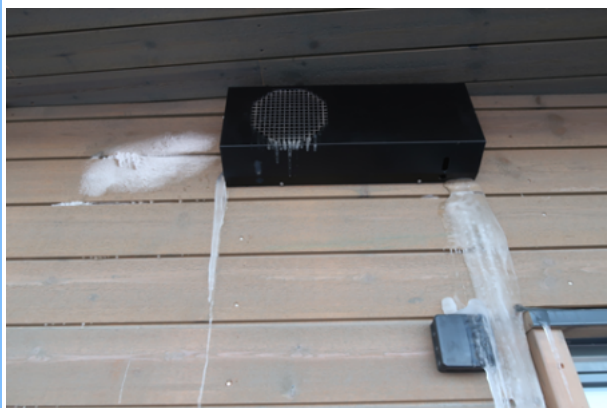
På befaringsdagen var det kondens/ fukt i vinduskarm på stue/ kjøkken.

Bilde viser isdannelse rundt utvendig luftinntak/ avkast.

Kondensering på vinduer er forenelig med mangelfull ventilasjon.

Ikke tilfredsstillende ventilasjon/ feil innregulering øker risikoen for fuktbelastning i rommet, og øker risikoen for fuktrelaterte skader.

Kondensering på overflater kan gi økt fuktbelastning og risiko for mugg- og fuktskader over tid.
