# Tilstandsrapport

Tomannsbolig

Lindgaardsgate 39 , 3213 SANDEFJORD

Befaringsdato: 03.03.2026

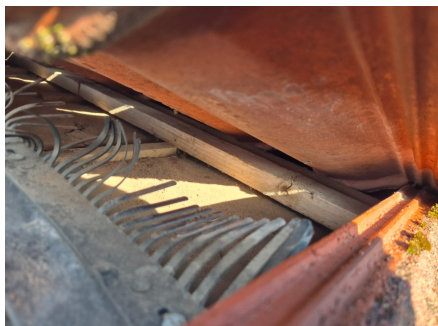
Det er påvist en lekkasje i undertak mot øst.

Eldre type undertakspapp.

Påvist lekkasje i dette området mot nabo.

Det må utføres lokale tiltak for å utbedre lekkasje i taktekkingen.

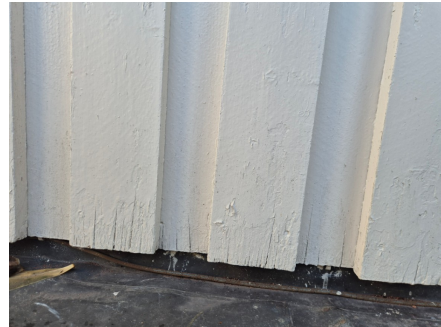
Værslitte kledningsbord.

Løs puss.

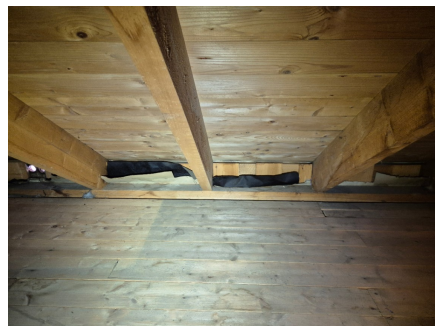
Det ble registrert fuktskjolder og misfarging i undertaket ved befaringsdag.

På befaringsdagen ble det målt forhøyede fuktverdier i treverket på 20 vekt-% i ytterkant av loftet mot øst mot nabo. Forholdet indikerer utvendig fuktpåvirkning/lekkasje.

Lite lufting i nedre del mot gesims.

Det bør etableres bedre lufting i nedre kant av konstruksjonen for å sikre tilstrekkelig ventilasjon. Manglende lufting kan føre til opphopning av fukt, som igjen kan gi økt risiko for råte- og fuktskader på konstruksjonen.

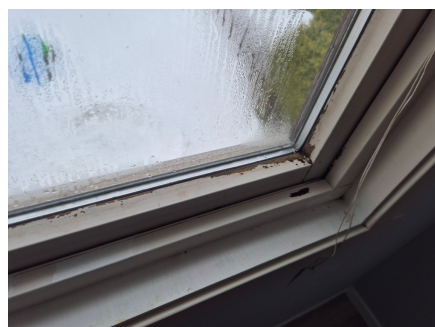
Værslitt og punktert vindu.

Vinduer må skiftes ut for å lukke avviket.  
Dersom tiltak ikke gjennomføres, kan det oppstå økt varmetap, trekk, kondens og ytterligere forringelse av treverket, noe som kan medføre behov for mer omfattende reparasjoner på sikt.

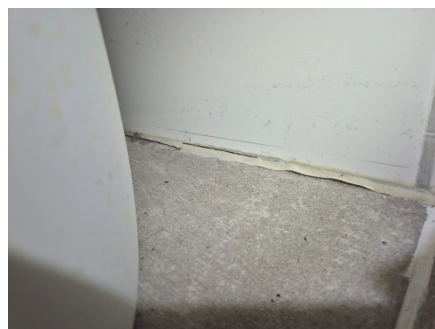
Vinduet er utført i treverk, et materiale som er følsomt for fukt. Det anbefales ikke å benytte fuktømfintlige materialer i våtsoner. Det er registrert sprekker i mykfuge i overgang mellom gulv og vegg bak varmtvannsbereder. Riss i en flis over dør.

Vindu i våtsone.

Sprekk i mykfuge.

Våtrommet fungerer med dette avviket da vinduet er avgrenset med dusjkabinett, men vindu i våtsone må jevnlig kontrolleres for eventuell fuktbelastning.  
Mykfuge med sprekk bør skiftes ut.  
Riss i flis krever ingen umiddelbar utbedring, men anbefales å følges med på med tanke på eventuell videre utvikling.

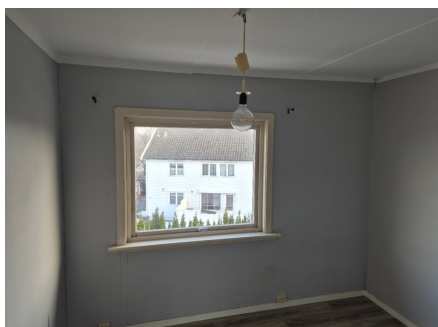
- Det er påvist mangelfull ventilasjon på ett eller flere rom i boligen.

Ingen ventiler i vegg/vindu.

Det bør etableres veggventil eller vindusventil i soverom, for å sikre tilstrekkelig ventilasjon og unngå risiko for dårlig inneklima, økt fuktighet og mulig muggdannelse.
