Lindgaardsgate 39 2. etg, 3213 SANDEFJORD

**Sentral 4-roms selveier i  
Sandefjord med balkong, nytt bad i  
2025 og stort loftspotensial.**

# Tilstandsrapport

Befaringsdato: 03.03.2026

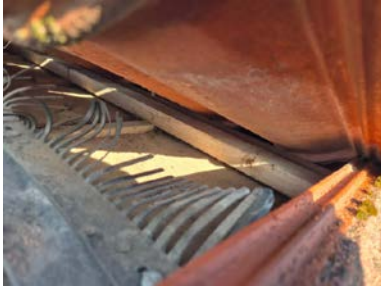
Det er påvist en lekkasje i undertak mot øst.

Eldre type undertakspapp.

Påvist lekkasje i dette området mot nabo.

Det må utføres lokale tiltak for å utbedre lekkasje i taktekingen.

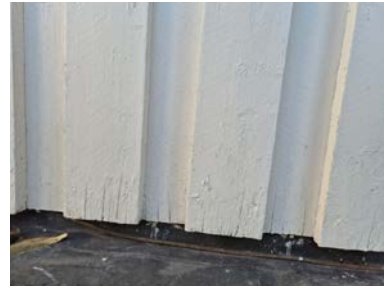
Værslitte kledningsbord.

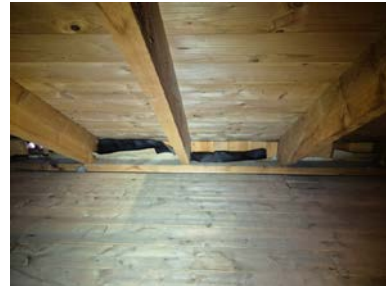
På befaringsdagen ble det målt forhøyede fuktverdier i treverket på 20 vekt-% i ytterkant av loftet mot øst mot nabo. Forholdet indikerer utvendig fuktpåvirkning/ lekkasje.

Målt høye fuktverdier i undertak.

Lite lufting i nedre del mot gesims.

Det bør etableres bedre lufting i nedre kant av konstruksjonen for å sikre tilstrekkelig ventilasjon. Manglende lufting kan føre til opphopning av fukt, som igjen kan gi økt risiko for råte- og fuktskader på konstruksjonen.

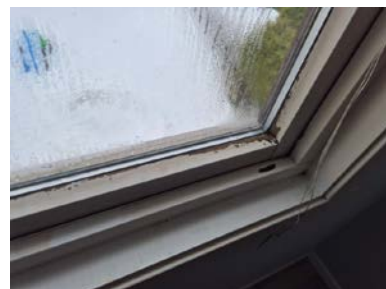
Værslitt og punktert vindu.

Konsekvens/tiltak: Vinduer må skiftes ut for å lukke avviket.

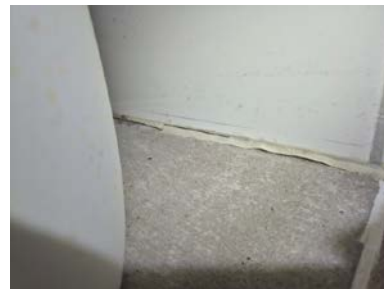
Det er registrert sprekker i mykfuge i overgang mellom gulv og vegg bak varmtvannsbereder.

Vindu i våtsone.

Sprekk i mykfuge.

Mykfuge med sprekk bør skiftes ut.

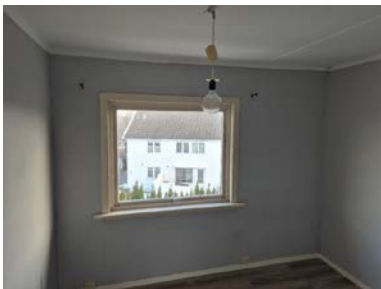
Det er påvist mangelfull ventilasjon på ett eller flere rom i boligen. Soverom mot nord-øst har ingen ventilerings utover åpning av vindu.

Ingen ventilering i vegg/vindu.

Det bør etableres veggventil eller vindusventil i soverom, for å sikre tilstrekkelig ventilasjon og unngå risiko for dårlig innneklima, økt fuktighet og mulig muggdannelse.
