# Tilstandsrapport

Fritidsbolig

Rønningstrandåsen 8, 3967 STATHELLE

Befaringsdato: 10.03.2025

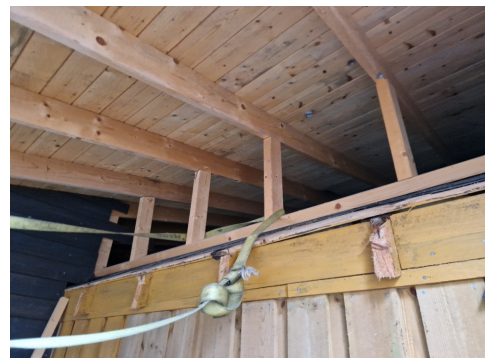
Gjenstående arbeider. Bør lukkes.

Konstruksjonen bør lukkes.

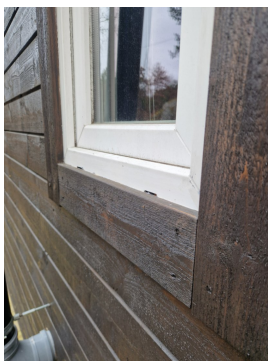
- Det er påvist avvik rundt innsettsdetaljer.

Vannbrett/beslag er ikke etablert rundt vinduer.

Vannbrett bør etableres

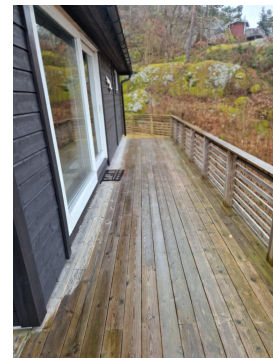
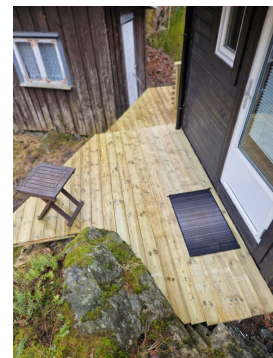
- Åpninger i rekkverk er ikke i henhold til krav i dagens forskrifter.
- Rekkverket er for lavt i forhold til dagens krav til rekkverkshøyder.
- Det er påvist andre avvik:

- Rekkverkshøyde må endres for å tilfredsstille krav på byggemeldingstidspunktet.
- Det må foretas tiltak for å lukke avviket.

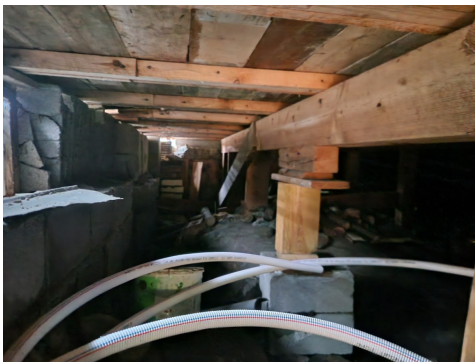
Fritidsboligen har etablert kryperom. Grunn består av fjell. Stubbeloftsbord i himling. Kryperom er godt ventilert. Kryperom har stedvis lav høyde og begrenset kontrollert.

- Det er ikke adkomst til deler av kryptjelleren. Kryptjeller er kun vurdert i tilgjengelige deler. Kryptjeller regnes for å være en risikokonstruksjon som er utsatt for fukt- og råteskader i bunnsvill, trebjelkelaget og andre tilstøtende konstruksjoner, på grunn av fuktighet fra grunnen og kondensering ved temperaturforskjeller. Selv om det ikke er avdekket tegn på skader, betyr ikke dette nødvendigvis at det ikke foreligger skader i eller i forbindelse med kryptjelleren.

- Vær oppmerksom på denne risikoen, overvåk tilstanden og undersøk dette nærmere, helst med hjelp av en fagkyndig.
