# Tilstandsrapport

Enebolig

Hennisandvegen 39, 2150 ÅRNES

Befaringsdato: 01.09.2025

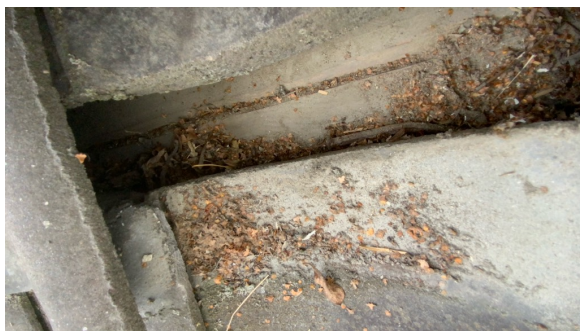
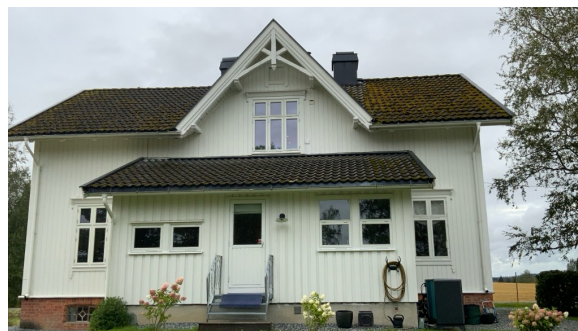
Taktekkingen er av betongtakstein. Taket over inngjagsparti er besiktiget fra vindu i 2 etasje. Øvrig tak er besiktiget fra bakkenivå. Siden taket (takkonstruksjon, taktekking og skorstein) kun er observert fra bakkenivå, er vurderingen begrenset av dette. Det er ikke sikkerhetsmessig forsvarlig å bevege seg ut på taket eller observere fra stige. Selv om det ikke er avdekket skader under befaringen, betyr ikke dette at det ikke foreligger skader som en besiktigelse på taket kan avdekke. Vær oppmerksom på denne risikoen. En undersøkelse av taket kan utføres av en fagperson under tilstrekkelige sikkerhetsforhold.

- Når taktekking og undertak begynner å bli gamle, øker risikoen for lekkasjer, noe som kan føre til omfattende og kostbare reparasjoner av underliggende konstruksjoner dersom en ikke foretar tiltak på konstruksjonene før dette oppstår.

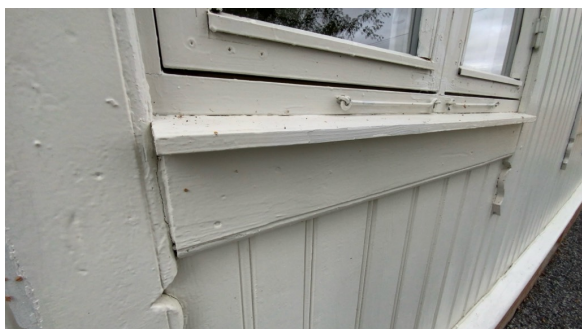
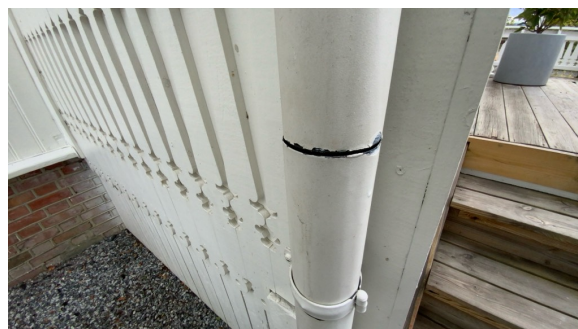
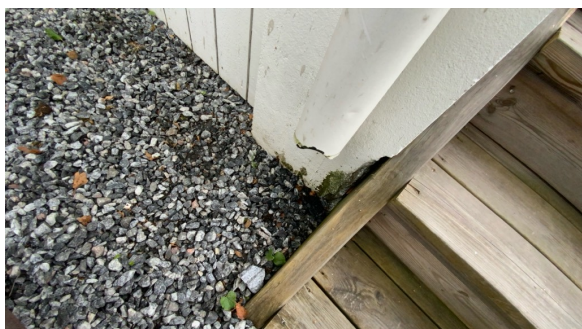
### Nedløp og beslag

- Det er ikke tilfredsstillende bortledning av vann fra taknedløp ved grunnmur.
- Det mangler snøfangere på hele eller deler av taket, noe som var krav på byggemeldingstidspunktet.
- Det er avvik:

Det mangler vannbrettbeslag. Bygningsdeler som ikke er korrekt installert, kan gi en redusert levetid med tanke tilgang av fukt, noe som kan føre til hyppigere behov for reparasjoner og vedlikehold. Etablere utkastere. Uten utkastere kan vann fra taket renne direkte ned langs bygningens fasade, noe som kan føre til fukt- og vannskader på vegger og fundament. Påregnelig med stedvis utskiftninger med tanke på alder for å unngå unødig fuktbelastning på ytre veggkonstruksjoner og fukt fra grunn.

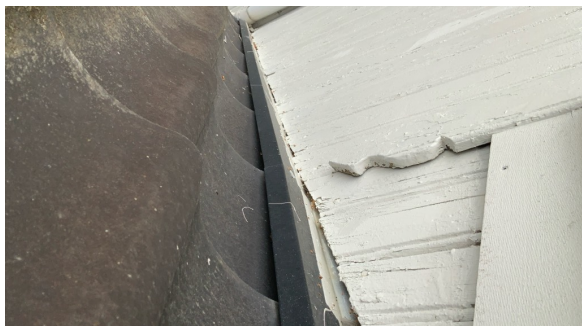
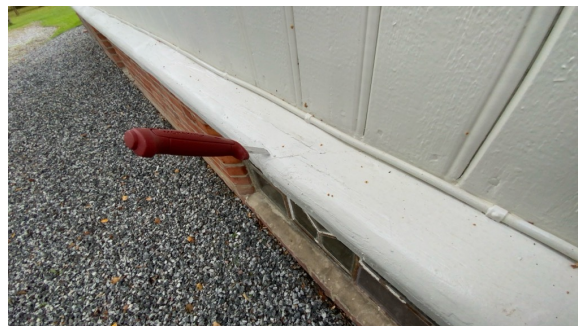
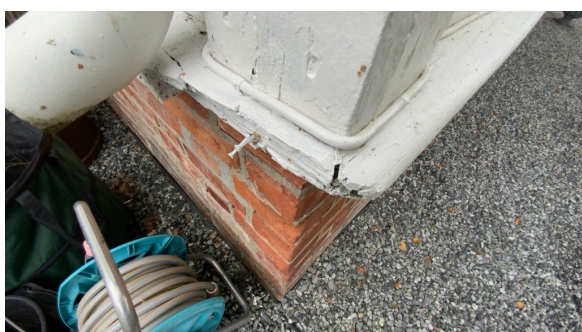
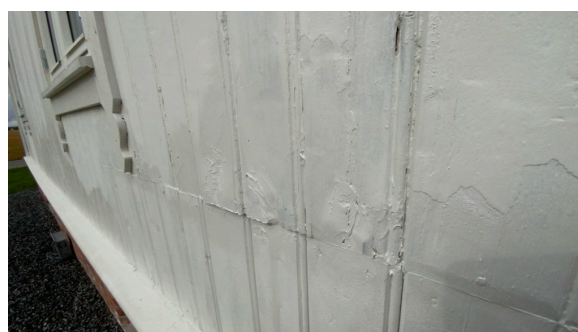
## Veggkonstruksjon

- Det er påvist spredte råteskader i bordkledningen.

- Råteskadet trekledning må skiftes ut.
- Råteskader i bordkledningen kan fortsette å utvikle seg både i tilliggende bordkledning og til bakenforliggende veggkonstruksjon, dersom en ikke foretar tiltak.

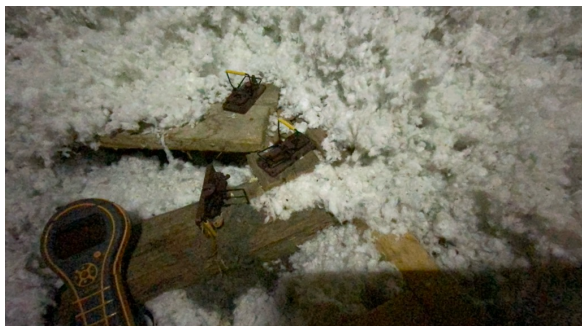
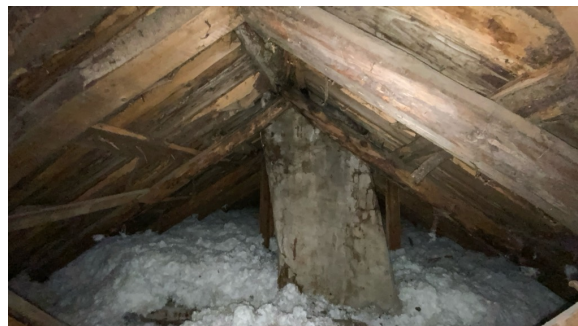
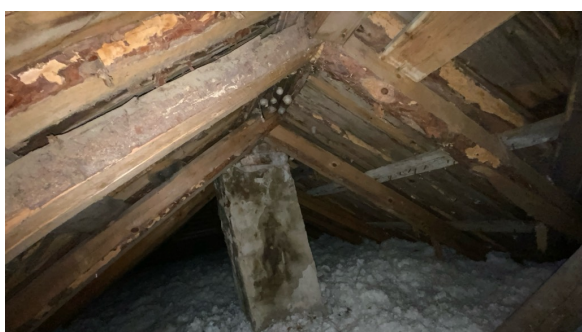
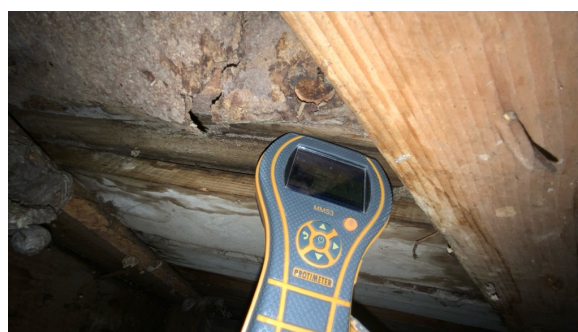
## Takkonstruksjon/Loft

- Det er begrenset/dårlig ventilering av takkonstruksjonen.
- Det er påvist fuktskjolder/skader i takkonstruksjonen.

Det var ingen klare tegn til kondensskader på kaldtloft befaringsdagen og derfor ingen tegn til skade. Det gjøres oppmerksom på at det er viktig at det er god lufting i konstruksjonen og derfor anbefales det ytterligere noe mer luftespalte ut mot raft der det er delvis tett for å unngå kondens i konstruksjonen. Dampspærre på eldre hus er ikke med dagens tetthet og varmluft kan ofte sige opp på kaldtloftet og kondens kan skapes. Derfor er det viktig med god lufting av konstruksjonen. Musesperre på eldre konstruksjoner må etableres med netting eller lignende for å unngå mus på loft.

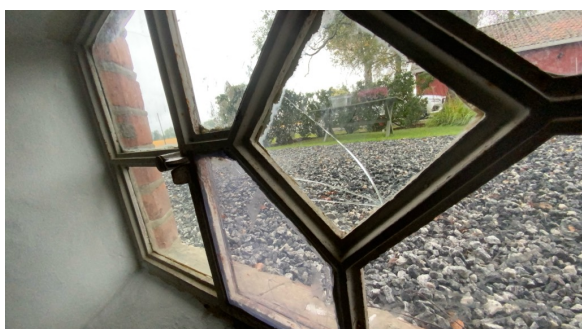
## **Vinduer**

- Det er påvist et betydelig antall vinduer med punkterte eller sprukne glassruter.
- Karmene i vinduer er slitte og det er sprekker i trevirket.

- Vinduer med punkterte/sprukne glass må påregnes skiftes ut, enten hele vinduet eller kun selve glassene.
- Det må foretas lokal utbedring.

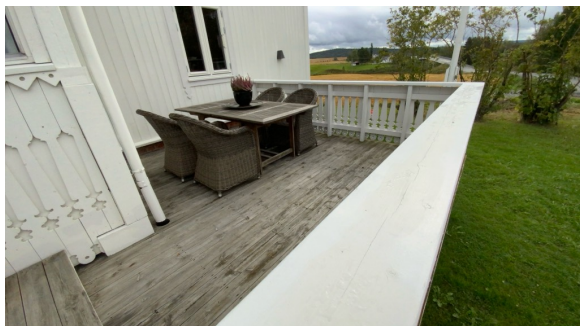
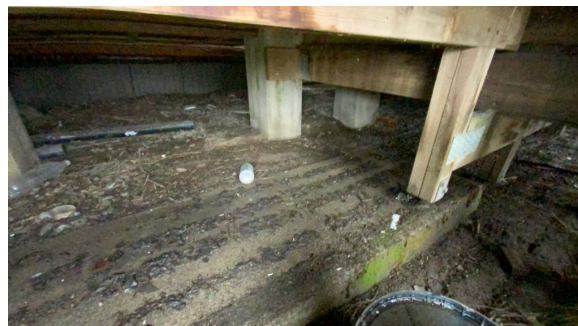
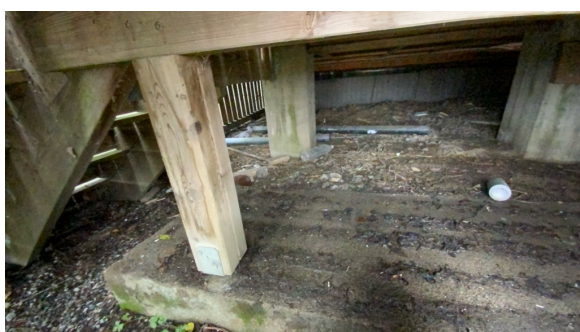
## TG 2 Balkonger, terrasser og rom under balkonger

- Det er ikke krav om utbedring av rekkverkshøyde opp til dagens forskriftskrav.

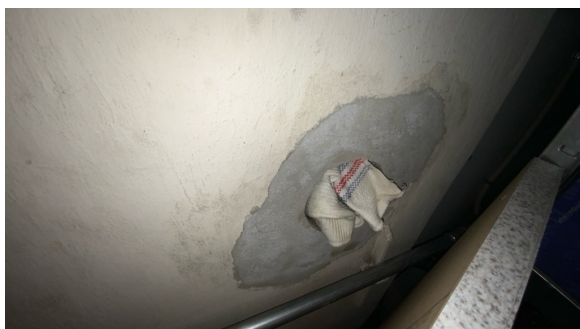
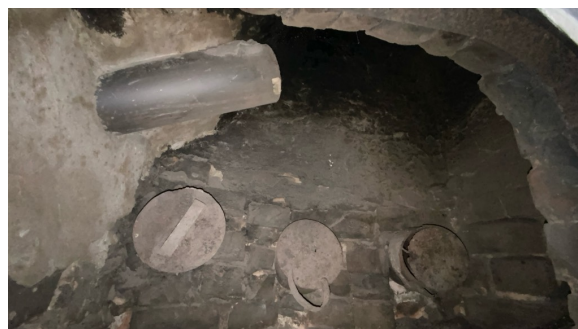
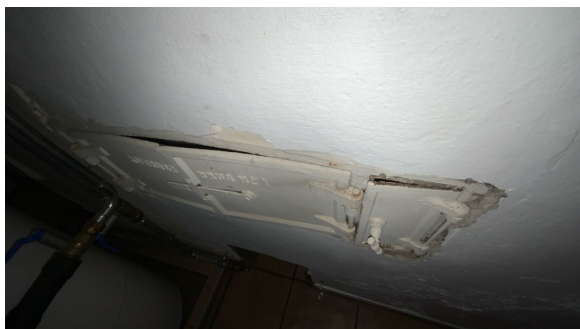
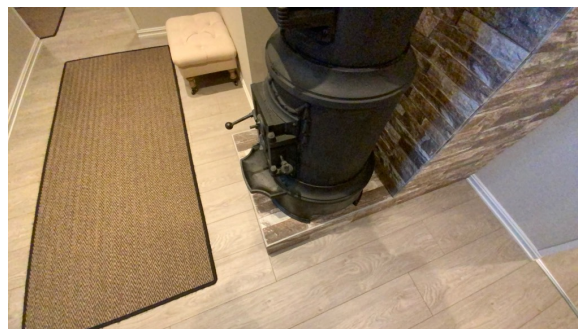
- Avstanden mellom ildstedet og brennbart materiale er for liten.
- Pipevanger er ikke synlige.
- Det er avvik:

Hull må tettes for å unngå fare for brann og røykutvikling. Det anbefales en gjennomgang for teknisk tilstand av piper og sotluker for pipe ved teknisk rom. Pipeløp har en brukstid på over 20 år. Gjennomgang for tilstand fra stedlig brann og feiervesen anbefales.

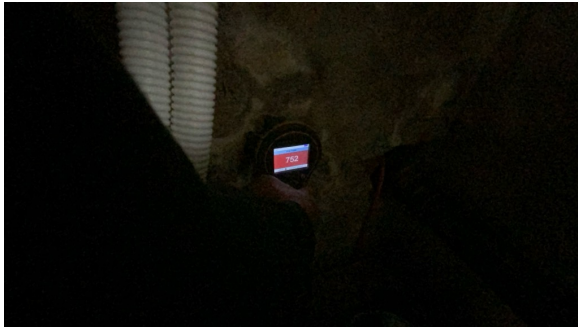
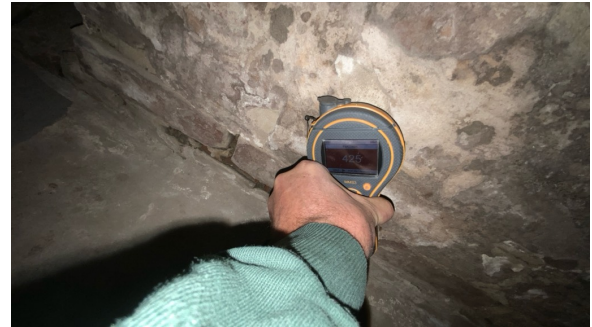
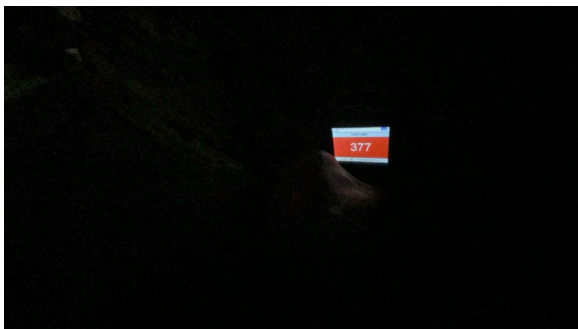
## Rom Under Terreng

- Det er påvist indikasjoner på noe fuktgjennomtrenging i kjellergulv.
- Det er påvist indikasjoner på noe fuktgjennomtrenging inn i kjellermur.

Det er fritt eksponert mur i yttervegger som ligger under terreng. Det er stedvis noe saltutslag med høyere fuktverdier ved søk på disse veggene. Det er ingen konsekvens for store skader på disse stedene da vegger ikke er dekket til med utforet vegger eller annet. Det er en god løsning at det er fritt eksponerte vegger, slik at konstruksjonen får puste. Konstruksjonen fungerer med dagens bruk, men ventilering av rommene må utbedres for bedre gjennomlufting.

- Det påviste fuktnivå gir grunn til å overvåke konstruksjonen jevnlig for å se utvikling over tid, og eventuelt foreta tiltak for å unngå fuktskader.

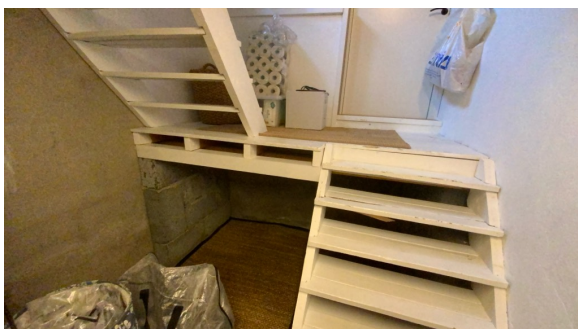
## Innvendige trapper

- Det er ikke krav om utbedring av rekkverkshøyder opp til dagens krav.
- Rekkverk må monteres for å lukke avviket.
- Håndløper bør monteres, men det var ikke krav på byggetidspunktet.

Rekkverk må etableres for å unngå fallskader.

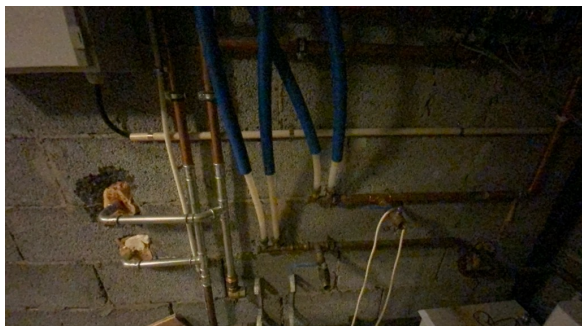
- Det er påvist at eventuelt lekkasjevann fra rør i rør system ikke ledes til sluk eller annen kompensierende løsning.
- Rørkursene på rør-i-rør systemet på vannledninger er ikke merket.

Det er ikke sluk i gulv eller kontrollert avrenning for vann ved en lekkasje, det samme gjelder fordelerstamme for vannbåren gulvvarme. Det er ikke kontrollert i fordelskap i 2 etasje. Det må skaffes nøkkel og nærmere undersøkelser av dette skapet. Det er ikke synlig kontrollert avrenning for fordelskap på vaskerom. Det er ikke etablert tettemuffer i enden av vannrør i benker.

Fordelerstamme i kjeller.

- Rørkurser på rør-i-rør system bør merkes.
- Det bør foretas tiltak på anlegget som sikrer bedre løsning på eventuelt lekkasjevann fra rør i rør system.

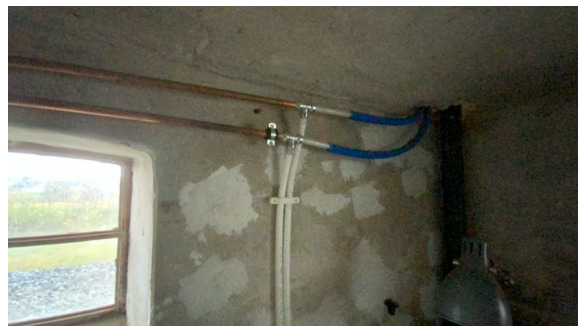
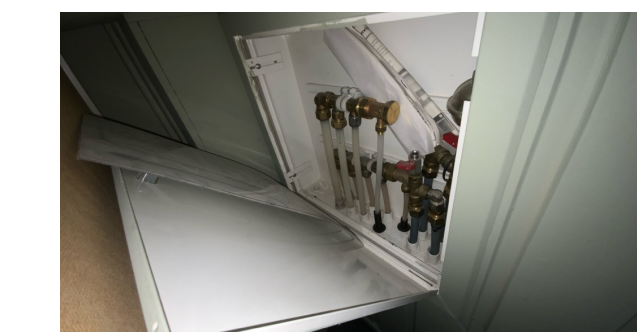
Fordelerskap på vaskerom. Fordelerskap

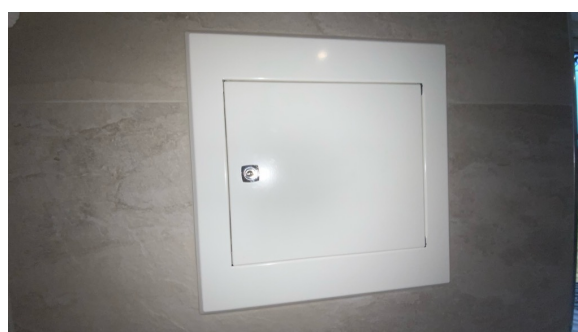
Fordelerskap for rør i rør på vad i 2 etasje.

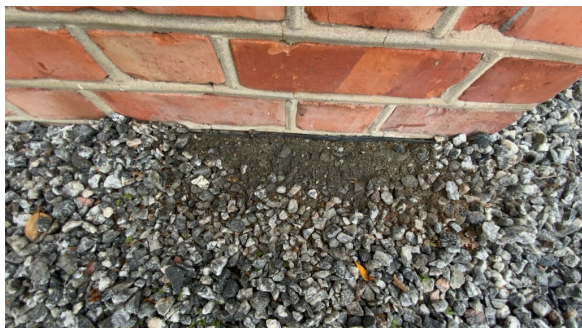
## ⓘ TG 2 Fuktsikring og drenering

Det er synlig grunnmursplast på yttersiden som fuktsikring.

Utbedre grunnmursplasten med klemlist og få denne over terreng. Ved utette overganger av grunnmursplast er det ekstra belastning med fukt mot grunnmuren og kan gi fukt i mur innvendig. Se øvrig vurdering for rom under terreng.

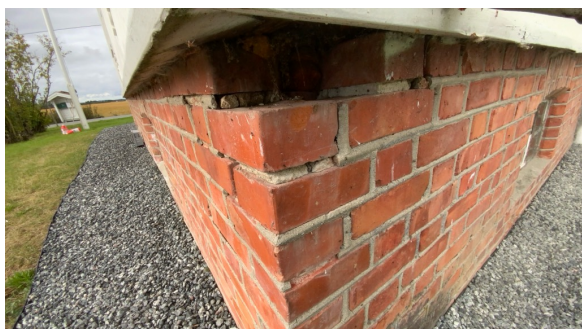
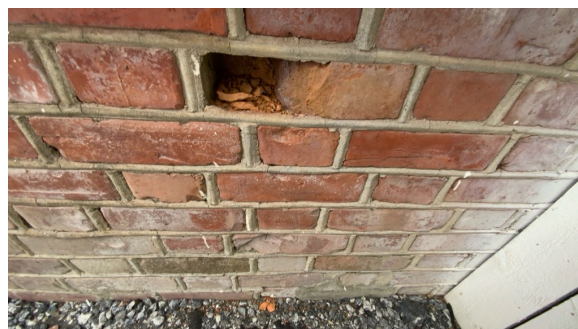
## ⓘ TG 2 Grunnmur og fundamenter

Bygningen har betonggrunnmur og teglstein. Det er støpt dekke mot grunnforhold. Dette vurderes å være støpt i etterkant rom for rom i kjeller.

Det bør ettermures på ytterhjørne for å ha godt nok anlegg for ytterhjørne. Skifte stein som er ødelagt. Etterfuge/spekke der denne er løs.

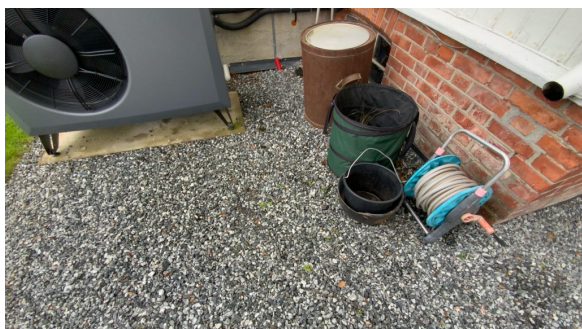
## ⓘ TG 1 Grunnmur og fundamenter - 2

- Det bør foretas terrengjusteringer.

Det bør foretas justeringer der tomt heller mot huset for å unngå unødig fuktbelastning mot grunnmur og krypkjeller.
