Hennisandvegen 39, 2150 ÅRNES

**Unik eiendom med herskkelig  
preg i landlige omgivelser.  
Vannbåren varme. Kun 7 min m/bil  
til tog og Årnes sentrum.**

**Salgsobjekt:** Enebolig  
**Eierform:** Eiet  
**Byggeår:** 1910  
**BRA-i/BRA Total** 330/384 kvm  
**Tomtstr.:** 2867.6 m<sup>2</sup>  
**Soverom:** 3  
**Gnr./bnr.** Gnr. 148, bnr. 11  
**Oppdragsnr.:** 1207250072

# Tilstandsrapport

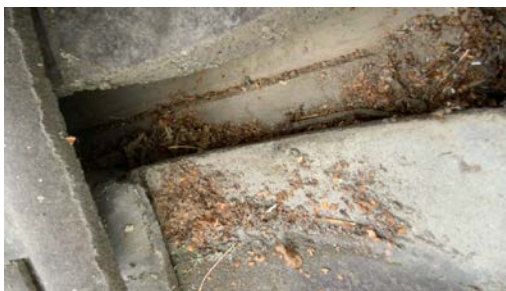
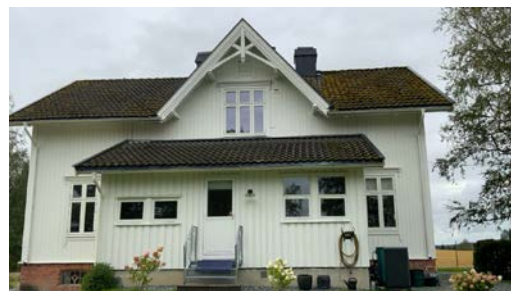
Punkter i tilstandsrapporten merket med tilstandsgrad 2 – avvik som kan kreve tiltak: Utvendig > Takteking: Punktet må sees i sammenheng med Takkonstruksjon/Loft. Taktekingen er av betongtakstein. Taket over inngjagsparti er besiktiget fra vindu i 2 etasje. Øvrig tak er besiktiget fra bakkenivå. Siden taket (takkonstruksjon, takteking og skorstein) kun er observert fra bakkenivå, er vurderingen begrenset av dette. Det er ikke sikkerhetsmessig forsvarlig å bevege seg ut på taket eller observere fra stige. Selv om det ikke er avdekket skader under befaringen, betyr ikke dette at det ikke foreligger skader som en besiktigelse på taket kan avdekke. Vær oppmerksom på denne risikoen. En undersøkelse av taket kan utføres av en fagperson under tilstrekkelige sikkerhetsforhold.

Vurdering av avvik: Mer enn halvparten av forventet brukstid er passert på undertak.

- Når takteking og undertak begynner å bli gamle, øker risikoen for lekkasjer, noe som kan føre til omfattende og kostbare reparasjoner av underliggende konstruksjoner dersom en ikke foretar tiltak på konstruksjonene før dette oppstår.

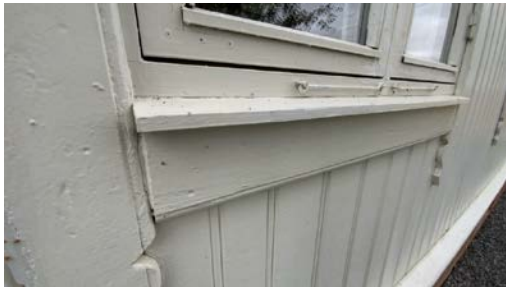
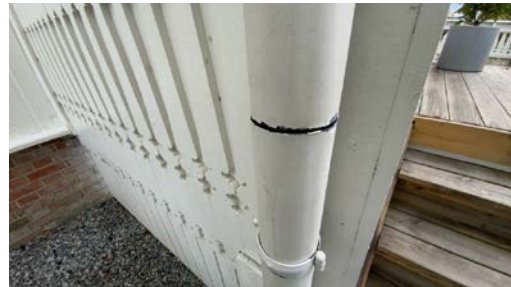
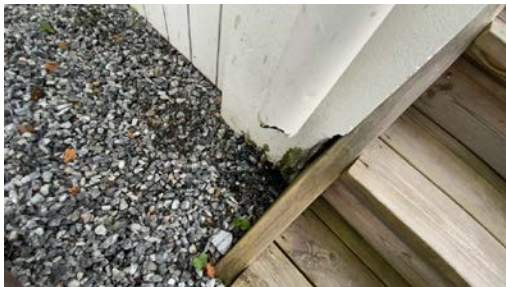
### Nedløp og beslag

Vurdering av avvik: Utvendige beslagsløsninger er ikke fagmessig utført.

Det mangler vannbrettbeslag. Bygningsdeler som ikke er korrekt installert, kan gi en redusert levetid med tanke tilgang av fukt, noe som kan føre til hyppigere behov for reparasjoner og vedlikehold. Etablere utkastere. Uten utkastere kan vann fra taket renne direkte ned langs bygningens fasade, noe som kan føre til fukt- og vannskader på vegger og fundament. Påregnelig med stedvis utskiftninger med tanke på alder for å unngå unødig fuktbelastning på ytre veggkonstruksjoner og fukt fra grunn.

**Kostnadsestimat: 10 000 - 50 000**

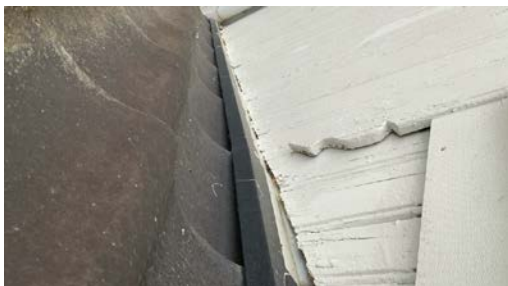
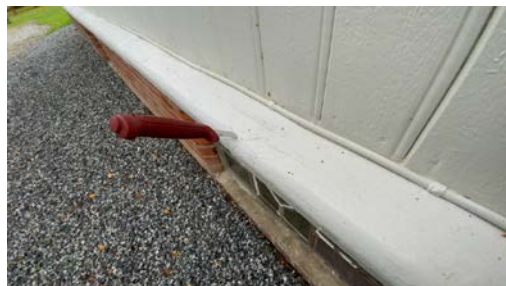
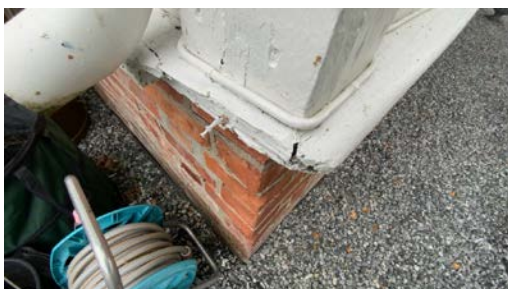
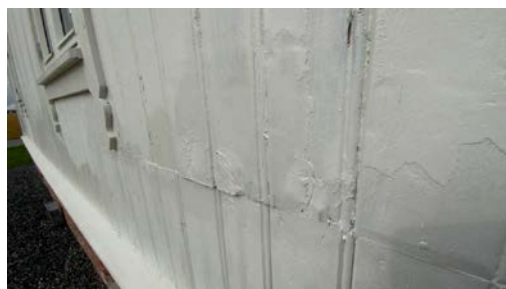
## Veggkonstruksjon

Vurdering av avvik: Det er påvist spredte råteskader i bordkledningen.

Veggene har bindingsverkskonstruksjon fra byggeår. Fasade/kledning har stående bordkledning fra 1930 og 1983.

- Råteskadet trekledning må skiftes ut.
- Råteskader i bordkledningen kan fortsette å utvikle seg både i tilliggende bordkledning og til bakenforliggende veggkonstruksjon, dersom en ikke foretar tiltak.

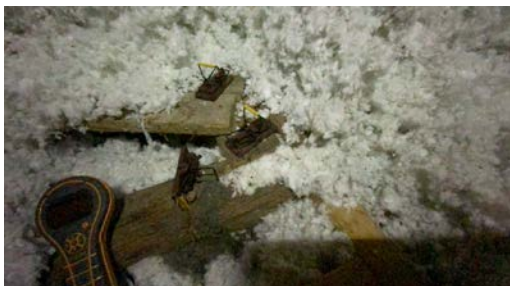
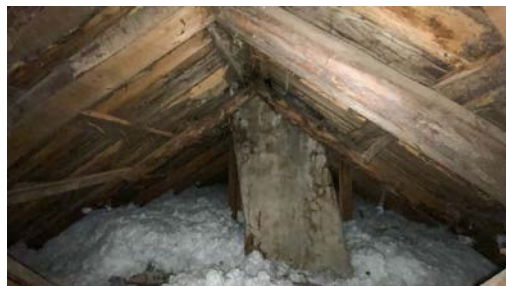
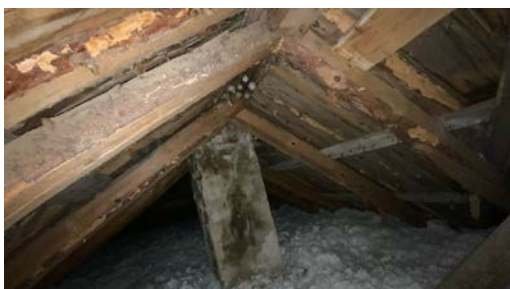
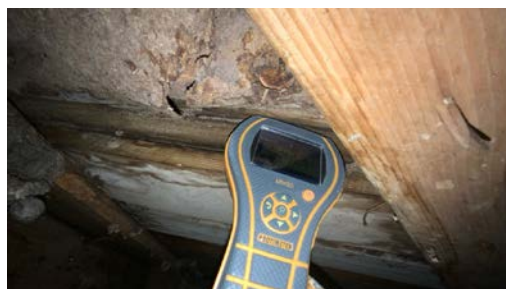
## TG 2 Takkonstruksjon/Loft

Vurdering av avvik: Det er begrenset/dårlig ventilering av takkonstruksjonen. Det er påvist fuktskjolder/skader i takkonstruksjonen.

Det var ingen klare tegn til kondensskader på kaldtloft befaringsdagen og derfor ingen tegn til skade. Det gjøres oppmerksom på at det er viktig at det er god lufting i konstruksjonen og derfor anbefales det ytterligere noe mer luftespalte ut mot raft der det er delvis tett for å unngå kondens i konstruksjonen. Dampspærre på eldre hus er ikke med dagens tetthet og varmluft kan ofte sige opp på kaldtloftet og kondens kan skapes. Derfor er det viktig med god lufting av konstruksjonen. Musesperre på eldre konstruksjoner må etableres med netting eller lignende for å unngå mus på loft.

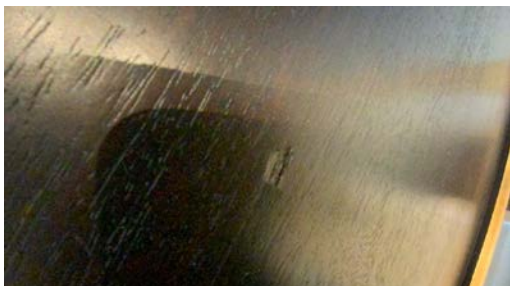
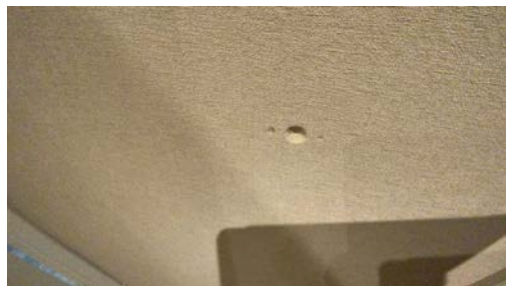
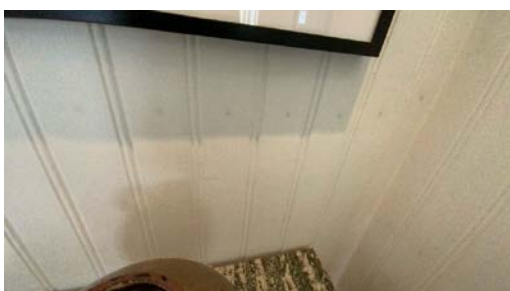
Vurdering av avvik: Det er avvik: Det er noe gjenstående listing og overflater i bod i 2 etasje. Stedvis noen merker på vegger etter håndtak på dør og hakk på parkett i 1 etasje. Det er synlig noe heksesot på ytterhjørne i spisestue.

Det er ingen konsekvens da parkett vurderes å ha tiltenkt funksjon. Parkett må repareres med reparasjonsvoks lokalt, slipes eller byttes for å lukke avviket. Noe gjenstående listing på vaskerom og innredning i bod i 2 etasje bør gjøres ferdig. Støvkondens og heksesot kan komme av lav temperatur kombinert med høy luft fuktighet på overflaten og inne i vegg. Dette er som oftest tegn på noe begrenset isolasjon i vegg. Ved etterisolering er som oftest ikke noe som kommer tilbake etter maling av overflate.

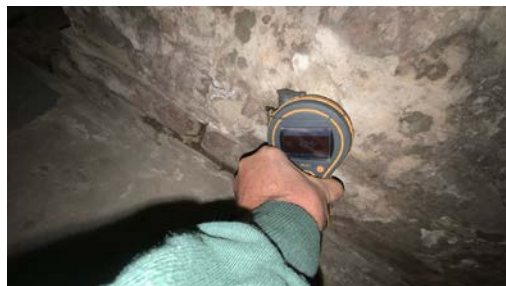
Innvendig > Rom Under Terreng: Punktet må sees i sammenheng med 'Drenering'. Gulvet er av betong. Veggene har betong/mur. Hulltaking er ikke foretatt da det ikke er fysisk mulig pga tilliggende konstruksjoner.  
Vurdering av avvik: Det er påvist indikasjoner på noe fuktgjennomtrenging i kjellergulv. Det er påvist indikasjoner på noe fuktgjennomtrenging inn i kjellermur.

Det er fritt eksponert mur i yttervegger som ligger under terreng. Det er stedvis noe saltutslag med høyere fuktverdier ved søk på disse veggene. Det er ingen konsekvens for store skader på disse stedene da vegger ikke er dekket til med utforet vegger eller annet. Det er en god løsning at det er fritt eksponerte vegger, slik at konstruksjonen får puste. Konstruksjonen fungerer med dagens bruk, men ventilerings av rommene må utbedres for bedre gjennomlufting.

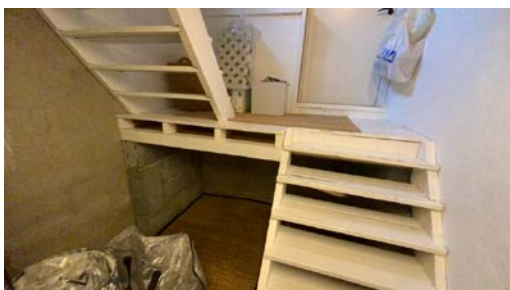
## TG 3 Innvendige trapper

Vurdering av avvik: Det er ikke montert rekkverk. Det mangler håndløper på vegg i trappeløpet. Rekkverkshøyder er under dagens forskriftskrav til rekkverk i trapper. Det mangler rekkverk i kjellertrapp.

Boligen har malt tretrapp.

Rekkverk må etableres for å unngå fallskader.

**Kostnadsestimat: Under 10 000**

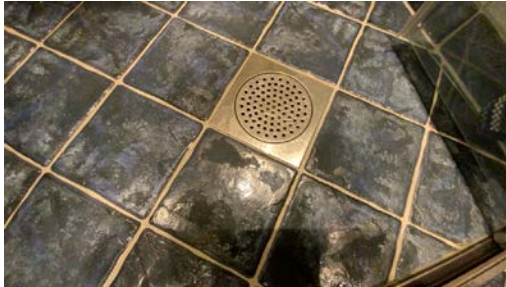
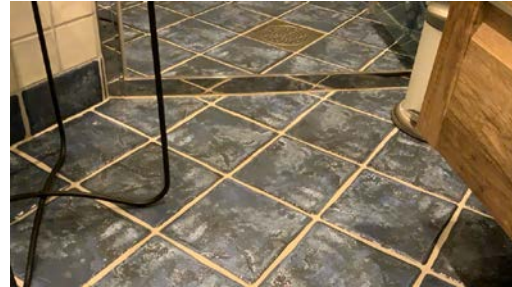
Våtrom > 1.Etasje > Bad > Overflater Gulv: Gulvet er flislagt. Rommet har vannbåren gulvvarme. Det er målt ca 8 mm høydeforskjell på gulv fra dørterskel til topp slukrist. Vurdering av avvik: Det er mulighet for at det kan forekomme vannlekkasje på våtrommet hvor vann ikke vil gå til sluk. Det er påvist at høydeforskjell fra topp slukrist til gulv/synlig topp membran ved dørterskel er mindre enn 25 mm. Det er påvist at noen fliser har bom (hulrom under). Det er påvist avvik i fallforhold til sluk i forhold til krav i forskrift på byggetidspunktet. Det er noe vann som ligger igjen på fliser etter vanntest inne i dusjsonen. Det er tett mellom dusjvegg, og deler av gulv har ikke direkte avrenning til sluk. Gulv utenfor dusjvegg er i vater.

- Selv om bom eller hullyd ikke alltid er et umiddelbart problem, bør det overvåkes nøye før eventuell utvikling i sprekker i flisfuger e.l. oppstår. Dette må en foreta tiltak for, for å begrense utviklingen.

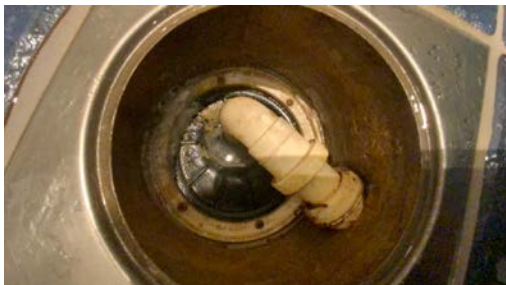
## 1. ETASJE > BAD

Våtrom > 1.Etasje > Bad > Sluk, membran og tettesjikt: Det er plastsluk og banemembran med ukjent utførelse. Vurdering av avvik: Mer enn halvparten av forventet brukstid er passert på membranløsningen. Det er ikke fremlagt dokumentasjon på flis og membranarbeider og hva som er brukt av godkjent materiale.

- Det er viktig å merke seg at levetiden til en membran varierer basert på kvalitet, installasjon og bruk. Eldre membraner kan bli sprø og sprekke opp, noe som fører til at de mister sin vanntettende funksjon. Dette kan resultere i vannlekkasjer gjennom vegger og gulv og fuktskader.

Dokumentasjon på utført arbeider bør fremlegges hvis dette er mulig.

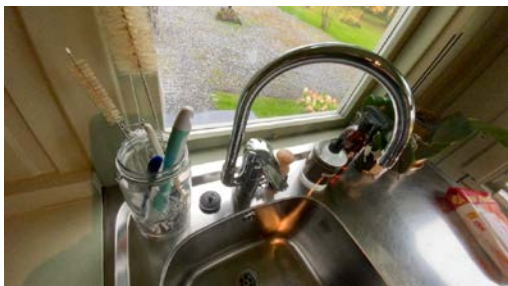
Våtrom > 1.Etasje > Vaskerom > Overflater vegger og himling: Veggene har panel/tømmer. Taket har himlingsplater. Vurdering av avvik: Det er vindu/dør med ikke fuktbestandige materialer i våtsonen (ved vask, dusj, badekar, osv.), løsningen eller byggematerialet er uegnet. Utslagskum er etablert ved vindu.

- Uegnede materialer må fuktbeskyttes/utskiftes.
- Dersom det ikke gjøres tiltak, kan dette medføre oppfukting, oppsvelling og forringelse av materialer over tid og fuktskader på tilstøtende konstruksjoner.

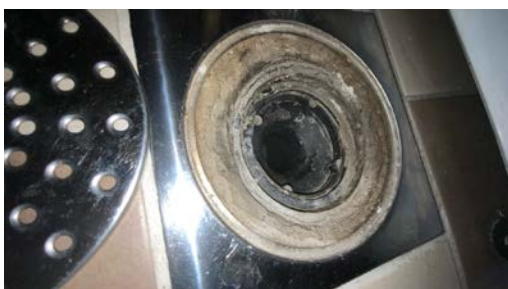
## 1. ETASJE > VASKEROM

Våtrom > 1.Etasje > Vaskerom > Overflater Gulv: Gulvet er flislagt. Rommet har vannbåren gulvvarme. Det er målt ca 11 mm høydeforskjell på gulv fra dørterskel til topp slukrist. Vurdering av avvik: Det er påvist at høydeforskjell fra topp slukrist til gulv/synlig topp membran ved dørterskel er mindre enn 25 mm. Det er påvist avvik i fallforhold til sluk i forhold til krav i forskrift på byggetidspunktet. Det er noe motfall mot dør. Noe av gulv i vater og lokalt fall rundt sluk.

Våtrom > 1.Etasje > Vaskerom > Sluk, membran og tettesjikt: Det er plastsluk og smøremembran med ukjent utførelse. Vurdering av avvik: Det er rundt sluk påvist en ikke-fagmessig utførelse av membran/tettesjikt/klemring. Mer enn halvparten av forventet brukstid er passert på membranløsningen. Membran er ikke klemt til klemring i sluk.

- Det er viktig å merke seg at levetiden til en membran varierer basert på kvalitet, installasjon og bruk. Eldre membraner kan bli sprø og sprekke opp, noe som fører til at de mister sin vanntettende funksjon. Dette kan resultere i vannlekkasjer gjennom vegger og gulv og fuktskader.
- Konsekvensene av ikke-fagmessig utførelse rundt sluk og klemring på våtrom kan medføre lekkasjer og fuktskader.

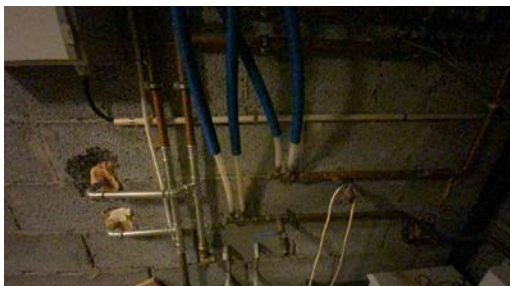
Fordelerstamme i kjeller.

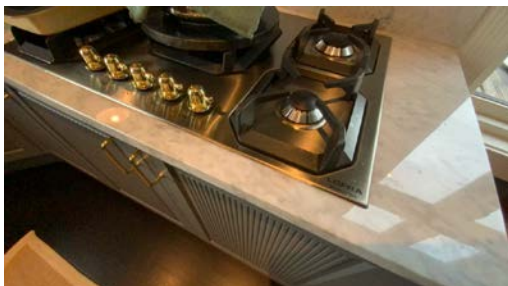
Vurdering av avvik: Det er avvik: Det er ikke etablert gassalarm for installasjonen.

Det må etableres gassalarm med tanke på gasslekkasje og helse og sikkerhet.

**Kostnadsestimat: Under 10 000**

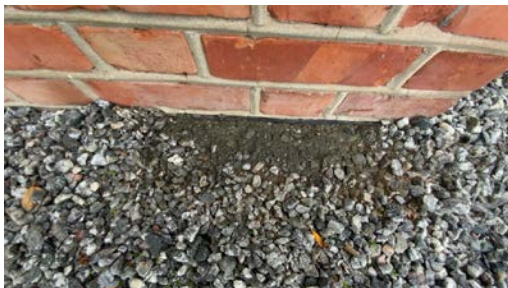
Tomteforhold > Fuktsikring og drenering: Punktet må sees i sammenheng 'Rom under terreng'. Det er synlig grunnmursplast på yttersiden som fuktsikring.  
Vurdering av avvik: Det er ut ifra observasjoner påvist indikasjoner på at drenering/tettesjikt har begrenset effekt. Deler av grunnmursplasten ligger under terreng.

Utbedre grunnmursplasten med klemlist og få denne over terreng. Ved utette overganger av grunnmursplast er det ekstra belastning med fukt mot grunnmuren og kan gi fukt i mur innvendig. Se øvrig vurdering for rom under terreng.

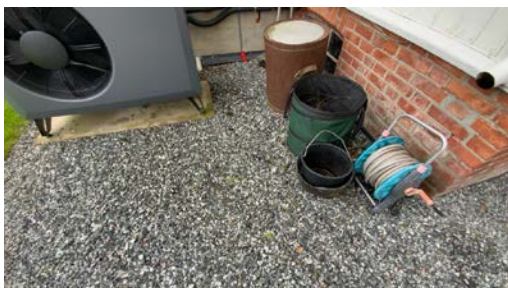
Tomteforhold > Terrengforhold: Flat tomt.  
Vurdering av avvik: Det er påvist dårlig fall eller flatt terreng inn mot grunnmur og dermed muligheter for større vannansamlinger. Det kan forekomme at vann ikke renner tilfredsstillende bort fra boligen ved flate tomter. Et fall på minimum 1:15 i en bredde av minst en meter rundt huset anbefales. Det vil si at terrenget skal ligge minst 7 cm lavere én meter ut fra huset enn inne ved grunnmuren.

- Det bør foretas terrengjusteringer.

Det bør foretas justeringer der tomt heller mot huset for å unngå unødig fuktbelastning mot grunnmur og krypkjeller.
