Tilstandsrapport

Rekkehus

Skrefjellvegen 32B , 4645 NODELAND

Befaringsdato: 05.05.2026

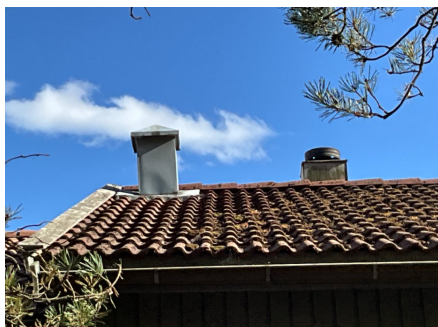
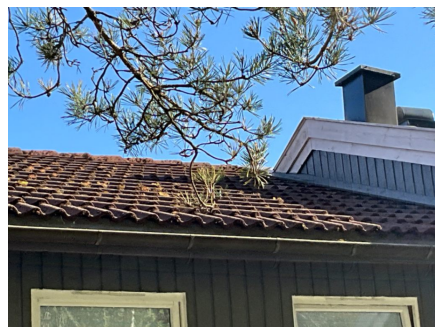
Det er ikke avdekket synlige skader fra tilgjengelig inspeksjonspunkt. Dette utelukker imidlertid ikke at det kan foreligge skader eller mangler som kun kan avdekkes ved besiktigelse direkte på takflaten.

Det foreligger derfor en iboende risiko knyttet til takets faktiske tilstand. Det er flere fuktmerker i undertaket. Fuktmerker er normalt på eldre bygg, det er ikke unormalt at det ved mye nedbør eller snø kommer vann inn på undertaket.

Det er fuktmerker i undertaket. Fuktmerker er normalt på eldre bygg, det er ikke unormalt at det ved mye nedbør eller snø kommer vann inn på undertaket.

Bytte takstein ved behov da det ved knekte stein er fare for vann på undertaket og fukt/råte i underliggende konstruksjoner.

Eldre takteking og undertak krever jevnlig kontroll og vedlikehold. Det bør påregnes utskiftning av undertak og takteking på sikt som følge av alder og naturlig slitasje. Systematisk vedlikehold og utbedring av skader ved behov kan forlenge takets gjenværende levetid.

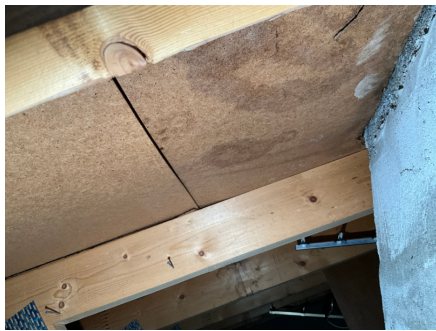
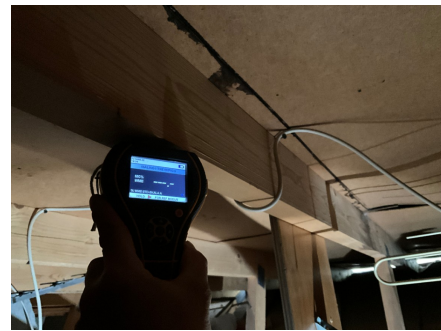
TG2 Takkonstruksjon/Loft

- Det er påvist fuktskjolder/skader i takkonstruksjonen.
- Konstruksjonene har skjevheter.

Flere fuktmerker i undertaket og delvis på isolasjonen på kaldtloftet. Dette indikerer at det kan komme vann inn ved nedbør, høy alder på tekking tilsier at konstruksjonen må holdes videre under oppsikt.

Skjevhetene på kaldtloftet er samme som på resten av bygget.

Utskifting av tekking bør påregnes.

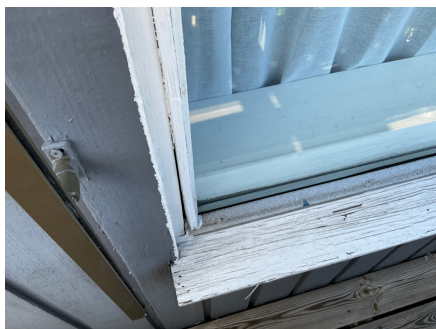
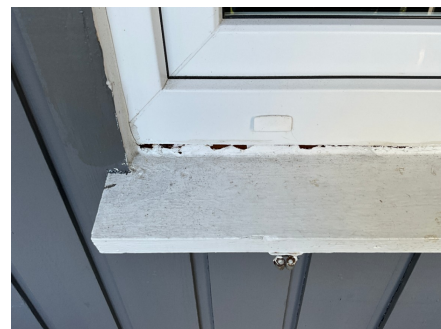
TG 2 Vinduer

- Det er påvist avvik rundt innsetningsdetaljer.
- Karmene i vinduer er slitte og det er sprekker i trevirket.
- Tilstandsgrad 2 gis når bygningsdelen har vesentlige avvik. Bygningsdelen skal enten ha feil utførelse, en skade eller symptomer på skade, sterk slitasje eller nedsatt funksjon. Graden gis når bygningsdelen trenger vedlikehold eller tiltak i nær fremtid. Graden skal også brukes når delen er gammel og det er grunn til å varsle om faren for skader på grunn av alderen, eller når det er grunn til å overvåke delen spesielt på grunn av fare for større skader eller følgeskader.

Mangler beslag under vinduet, fare for vann inn bak kledningen.

- Det må påregnes noe vedlikehold og at enkelte vinduer må skiftes ut.

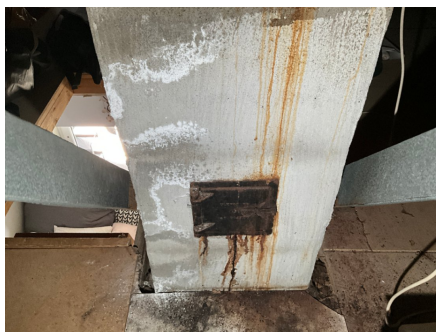
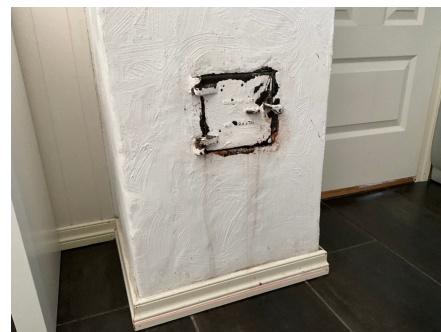
TG 2 Pipe og ildsted

Eldre piper kan bli mer utsatt for sprekker, lekkasjer eller andre skader, noe som kan føre til funksjonsfeil eller behov for reparasjoner. Fuktmerker under feiluke og sotluke indikerer utettheter i beslag på pipen.

- Tidspunkt for piperehabilitering nærmer seg.

Eldre pipeløp har økt risiko for slitasje i innvendig foring, fuger og overganger. Over tid kan dette medføre redusert tetthet, svekket trekk eller behov for rehabilitering. Selv om det ikke er registrert tegn til akutt funksjonssvikt ved befarings, må aldersrelatert nedbrytning og økt vedlikeholdsbehov påregnes. Det anbefales jevnlig kontroll og oppfølging i henhold til kommunal feiing og tilsyn. Ved tegn til dårlig trekk, sprekke-dannelser eller lekkasje bør nærmere undersøkelser foretas. Rehabilitering eller innvendig rørforing kan bli aktuelt på sikt som følge av alder og naturlig slitasje.

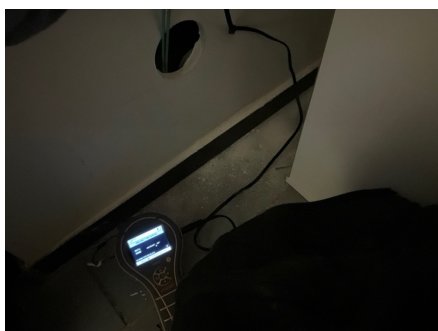
! TG 3 Sluk, membran og tettesjikt

- Mer enn halvparten av forventet brukstid er passert på membranløsningen.
- Sluk har begrenset mulighet for inspeksjon og rengjøring.
- Det er ikke tilfredsstillende membran/tettesjikt på våtrommet.
- Det er ikke etablert membran/tettesjikt i våtsoner. Dette innebærer høy risiko for fuktinntrenging i konstruksjonen og gir TG3 i henhold til NS 3600.

- Uten membran/tettesjikt er det høy risiko for at vann trenger gjennom konstruksjonene og kan medføre fuktskader.

Kostnad må sees i sammenheng med de andre avvikene i rommet.

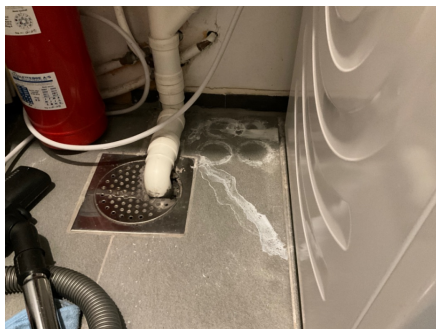
- Det er påvist tegn til fuktskader i overflater.
- Det er uegnede materialer i våtsoner.

- Uten membran/tettesjikt er det høy risiko for at vann trenger gjennom konstruksjonene og kan medføre fuktskader.

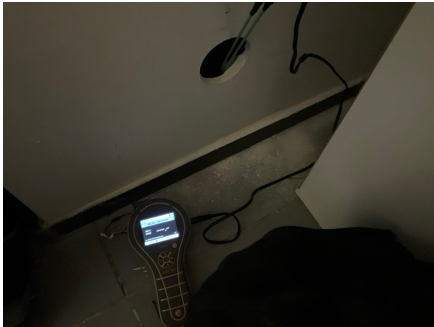
TG 3 Sluk, membran og tettesjikt

Sprekker i membran oppstår typisk i overgang mellom sluk og gulv, deler av dette området er dekket av fliselim og fugemasse og er ikke tilgjengelig for kontroll. Hull i dette område vil kunne føre til skader i konstruksjonen.

- Det må etableres tilfredsstillende membran/tettesjikt i våtrommets våtsoner. Alle forhold med tettesjikt, våtsoner, sluk m.m. må dokumenteres. Manglende membran/tettesjikt medfører risiko for lekkasjer og fukt i konstruksjonen.

Det anbefales jevnlig visuell kontroll av fuger, slukovergang og gjennomføringer. Ved fremtidig oppussing bør full utskifting av membran og sluk gjøres. Kostnad må sees i sammenheng med de andre avvikene i rommet.
