# Tilstandsrapport

📍 Åmotlia 5, 1389 HEGGEDAL

# gnr. 79, bnr. 645, snr. 45

Rapportdato: 14.04.2025

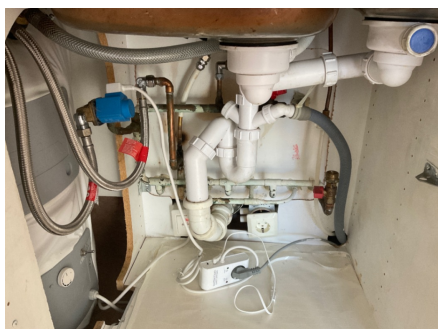
Ett rør er frakoblet, se bilde.

Røropplegg under kjøkkenvask.

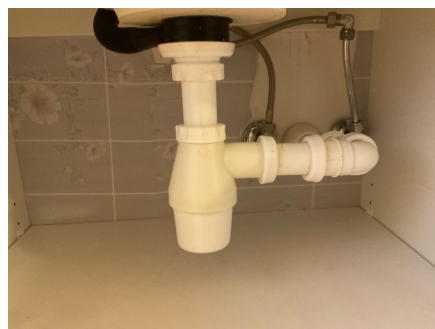
Røropplegg under badervask.

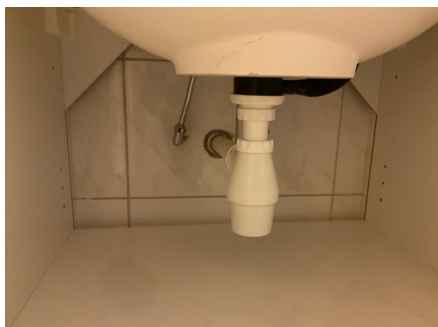
Røropplegg under vask på toalettrom.

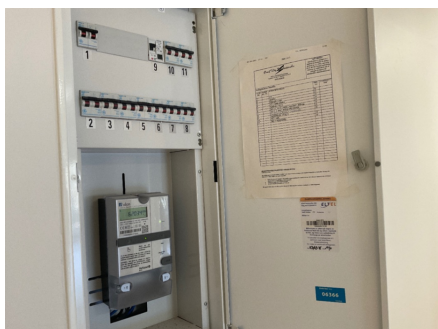
Sikringsskap i entre'.
