# Tilstandsrapport

Enebolig

Starumslinna 26, 2850 LENA

Befaringsdato: 24.09.2025

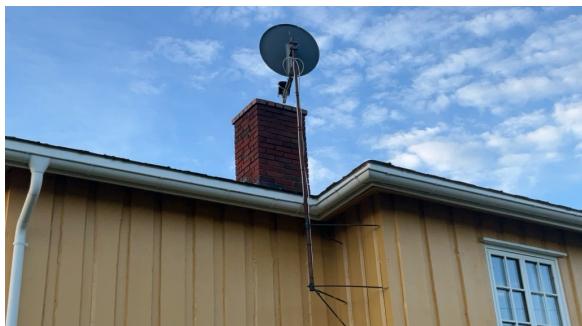
- Det er avvik:
- Takrenner og beslag har oppnådd mer enn halvparten av forventet funksjonstid.
- Takvannet ledes stedvis ikke tilstrekkelig vekk fra bygningen.
- Det er ikke montert pipebeslag.

Pipebeslag bør monteres. Ved manglende beslag er det fare for at vann trenger inn i takkonstruksjon og kan føre til fuktproblemer, som igjen kan forårsake mugg og råte.

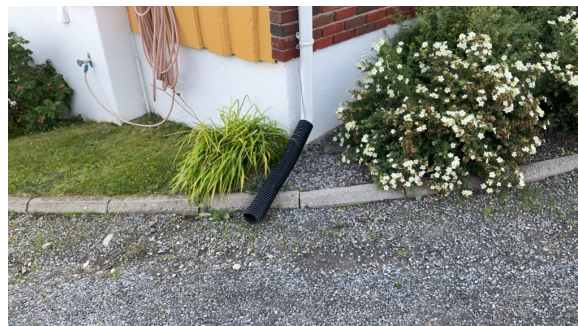
Takvannet ledes stedvis ikke tilstrekkelig vekk fra bygningen. anbefaler at man kobler et 3-4m langt overvannsrør til nedløpet.

- Tiltak:
- Det er ikke behov for strakstiltak, men ut ifra alder kan skader og lekkasjer oppstå på eldre takrenner og beslag.
- Takvann som ikke ledes tilstrekkelig vekk fra bygning påfører konstruksjonene (ringmur, grunnmur, drenering og fuktsikring) unødvendig høy fuktbelastning og skader kan oppstå over tid. Anbefaler at man kobler et 3-4m langt overvannsrør til nedløpet. Røret legges oppå terrenget eller graves ned for å lede vannet vekk fra grunnmuren/bygningen.
- Pipebeslag bør monteres. Ved manglende beslag er det fare for at vann trenger inn i takkonstruksjon og kan føre til fuktproblemer, som igjen kan forårsake mugg og råte. Dette kan svekke bygningsstrukturen og skape et usunt innneklima.

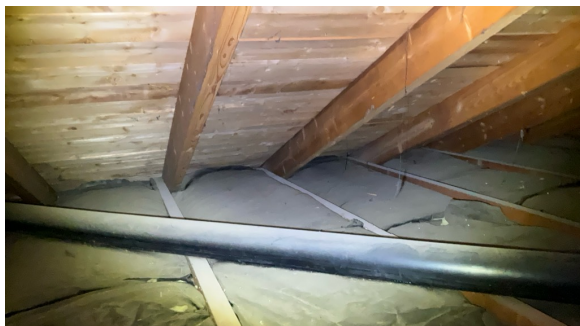
- Isolasjon dekker delvis lufting mot raft. Takkonstruksjonen har begrenset lufting, noe som kan gi kondens og fuktskader. Skade som følge av manglende lufting er ikke registrert, men kan være skjult. Dårlig lufting og luftlekkasjer kan erfaringsmessig gi kondensskader og isdannelser på den kalde årstida.

Isolasjon dekker delvis lufting mot raft. Dette gjør så det blir begrenset med lufting i konstruksjonene.

- Tiltak:
- Det anbefales å føre jevnlig tilsyn med takkonstruksjon, spesielt ved større nedbørsmengder og/eller snøsmelting.
- Dårlig lufting og luftlekkasjer kan erfaringsmessig gi kondensskader og isdannelser på den kalde årstida. Gjenta påkjenninger av is og kondens vil med årene skape behov for vedlikehold og utskifting av bygningsdeler. Det må forventes påkostninger i form av vedlikehold.

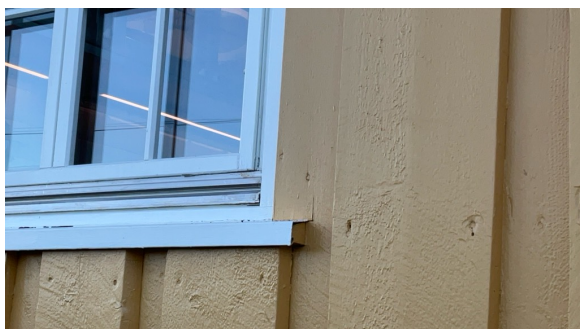
Omramming rundt vinduer er ført ned på beslag, risiko for fuktopptrekk i treverket.

- Tiltak:
  - Det er ikke behov for strakstiltak siden vinduene fungerer i dag, men ut ifra alder kan skader eller punkteringer oppstå på eldre vinduer. Oppgraderinger/utskiftninger bør påregnes. Konsekvens av avviket/eldre vinduer/dårlige vinduer, gir en fremtidig kostnad på fornyelse/vedlikehold. Eldre isolerglass medfører økt forbruk av energi til oppvarming. Varmetap fra vinduer kan forårsake at varm luft stiger inn på kaldtloft og er med på å skape kondens og ising på taktro i den kalde årstiden.
- Tiltak anbefales for omramming rundt vinduer. Forhold krever skjerpet grad av tilsyn og vedlikehold med dagens utførelse.

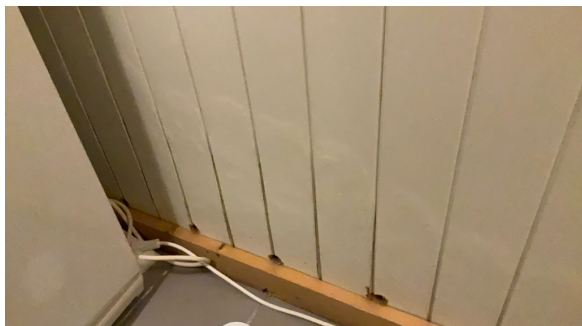
- Det er avvik:
- Overflate har fuktskader.
- Stedvis knirk i gulv.

Overflate har fuktskader. Opplyst at disse skadene oppstod før drenering ble oppgradert i 2023.

- Tiltak:
- Overflater må utbedres eller skiftes hvis man ønsker at fuktmerkene skal fjernes.
- Knirk kan indikere underliggende problemer. Knirk i gulvet kan tyde på feil montering av overflater/underlag/skjevheter i underliggende konstruksjon.

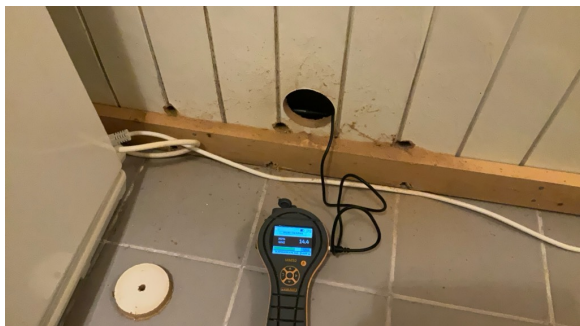
Hulltaking og fuktmåling ble foretatt, jeg målte tørre verdier nederst i yttervegg mot bunnsvill.

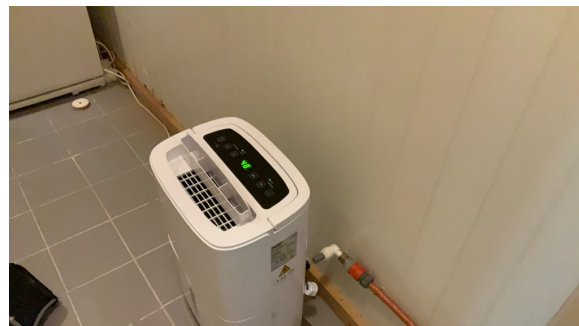
Det har vært brukt avfukter i bod i kjeller de senere årene. Fortsatt bruk av avfukter anbefales.

- Tiltak:
- Det er viktig å følge med på konstruksjonene jevnlig. Ikke registrert avvik som krever strakstiltak, men det kan ikke utelukkes at det er avvik i lukkede konstruksjoner som ikke er inspisert.
- Fortsatt bruk av avfukter anbefales.

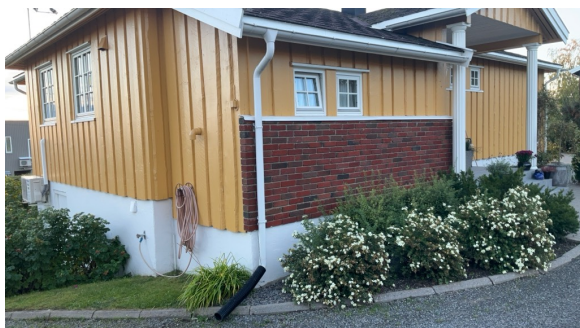
- Det er ikke adkomst til krypkjelleren og den er ikke undersøkt innvendig. Kryp kjeller regnes for å være en risikokonstruksjon som er utsatt for fukt- og råteskader i bunnsvill, trebjelkelaget og andre tilstøtende konstruksjoner, på grunn av fuktighet fra grunnen og kondensering ved temperaturforskjeller. Selv om det ikke er avdekket tegn på skader, betyr ikke dette nødvendigvis at det ikke foreligger skader i eller i forbindelse med krypkjelleren.

Murt ringmur med kryprom under inngangspartiet og vaskerommet. Kryp kjeller/blindrom har ingen inspeksjonluke, dette anbefales etablert.

- Vær oppmerksom på denne risikoen, overvåk tilstanden og undersøk dette nærmere, helst med hjelp av en fagkyndig.
- Det anbefals å etablere tilkomst til kryperommet/blindrommet.

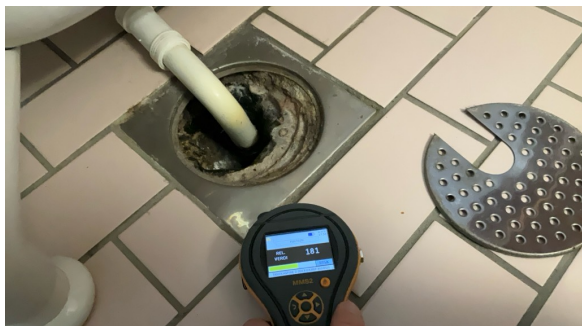
- Våtrommet må oppgraderes for å tåle normal bruk etter dagens krav.
- Ved bruk av fuktindikator på utsatte steder registrerte jeg ingen unormale verdier. Våtrommet har utlevd normal levetid, oppussing må påregnes. Det kan generelt ikke gis garanti for flislagte flater, da membran ikke kan kontrolleres. Dusjing direkte på vegg/gulv gir økt belastning på konstruksjon. Det gjøres oppmerksom på at våtrommet har vært lite/forsiktig brukt. Endret bruk kan medføre større risiko for fuktskader.

- Vindu er plassert i våtsonen, dette anses som en risikokonstruksjon da det kan oppstå lekkasjer i veggkonstruksjonen rundt vinduet.
- Ventilering vurderes som ikke tilfredsstillende.

Ved bruk av fuktindikator på utsatte steder registrerte jeg ingen unormale verdier.

- Manglende oppgradering av våtrommet medfører høy risiko for at konstruksjonene ikke vil tåle vanlig bruk av vann eller lekkasjer. Dette kan føre til fuktskader på tilstøtende konstruksjoner.
- Våtrommet må totalrenoveres. Alle forhold med tettesjikt, våtsone, sluk m.m. må dokumenteres.
- Forventet brukstid er oppnådd og det kan være skjulte skader på eldre våtrom. Ved endret bruksmønster kan lekkasjer og vannskader oppstå på eldre våtrom. Det anbefales derfor å gjøre en vurdering av hvordan våtrommet skal brukes videre, og hvilke risiko som er forbundet med videre bruk av våtrommet. Kostnadsestimatet gis for full oppgradering med vanlig standard for våtrom. Våtrommet anbefales å totalrenoveres pga. elde. Alle forhold med tettesjikt, våtsone, sluk m.m. må dokumenteres.

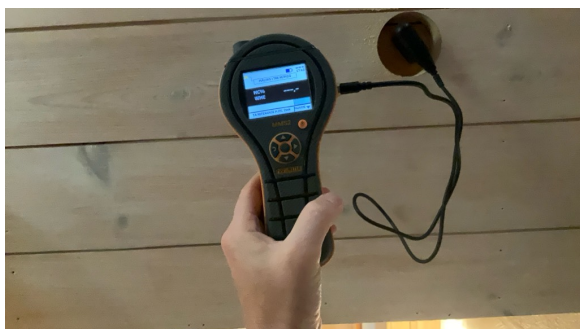
Hulltaking for fuktmåling i tilstøtende konstruksjon er foretatt, hull tatt i vegg i trapperom bak badekaret. Ved fuktmåling er det ikke registrert måleverdi som indikerer fukt. Målingene som er gjort er å betrakte som stikkprøver og sier bare noe om tilstanden i nærheten til området der målingen er utført.

Ved fuktmåling er det ikke registrert måleverdi som indikerer fukt.

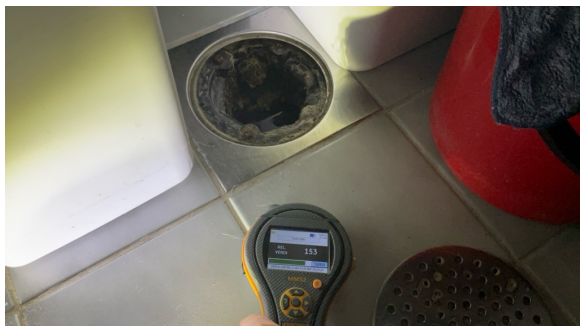
- Våtrommet må oppgraderes for å tåle normal bruk etter dagens krav.
- Ved bruk av fuktindikator på utsatte steder registrerte jeg ingen unormale verdier. Våtrommet har utlevd normal levetid, oppussing må påregnes. Det kan generelt ikke gis garanti for flislagte flater, da membran ikke kan kontrolleres.
- Membraner har en aldringsprosess og forventet brukstid. Dette kan også variere ut fra hvilken type membran som er benyttet, hvilke egenskaper denne har i kombinasjon med selve utførelsen, og ut fra bruksintensitet. Risiko for lekkasjer øker med alder.
- Fall er ikke tilfredsstillende.
- Bom i fliser registrert.
- Rommet har ingen form for ventilasjon utenom lufting via vinduer.

Ved bruk av fuktindikator på utsatte steder registrerte jeg ingen unormale verdier.

- Manglende oppgradering av våtrommet medfører høy risiko for at konstruksjonene ikke vil tåle vanlig bruk av vann eller lekkasjer. Dette kan føre til fuktskader på tilstøtende konstruksjoner.
- Våtrommet må totalrenoveres. Alle forhold med tettesjikt, våtsone, sluk m.m. må dokumenteres.
- Forventet brukstid er oppnådd og det kan være skjulte skader på eldre våtrom. Ved endret bruksmønster kan lekkasjer og vannskader oppstå på eldre våtrom. Det anbefales derfor å gjøre en vurdering av hvordan våtrommet skal brukes videre, og hvilke risiko som er forbundet med videre bruk av våtrommet. Kostnadsestimatet gis for full oppgradering med vanlig standard for våtrom. Våtrommet anbefales å totalrenoveres pga. elde. Alle forhold med tettesjikt, våtsone, sluk m.m. må dokumenteres.

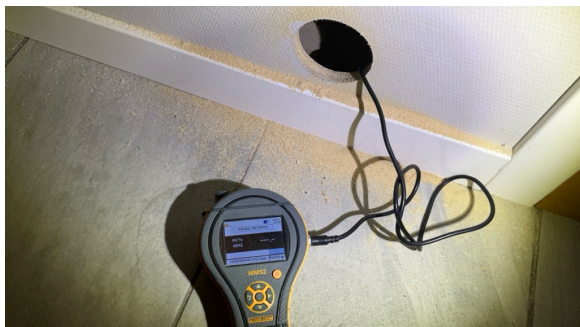
Hulltaking for fuktmåling i tilstøtende konstruksjon er foretatt, hull tatt i vegg i entre. Ved fuktmåling er det ikke registrert måleverdi som indikerer fukt. Målingene som er gjort er å betrakte som stikkprøver og sier bare noe om tilstanden i nærheten til området der målingen er utført. Området hvor det er foretatt hulltaking/fuktmåling er et område som normalt har liten fuktpåkjenning.

Ved fuktmåling er det ikke registrert måleverdi som indikerer fukt.

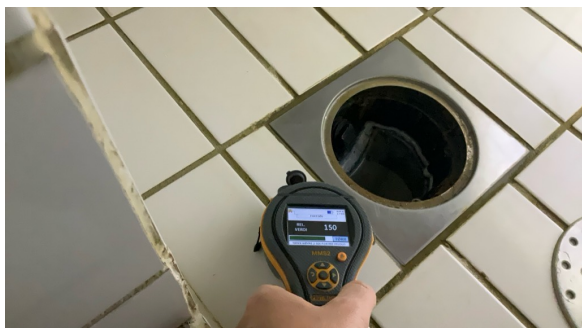
• Ved bruk av fuktindikator på utsatte steder registrerte jeg ingen unormale verdier. Våtrommet har utlevd normal levetid, oppussing må påregnes. Det kan generelt ikke gis garanti for flislagte flater, da membran ikke kan kontrolleres. Dusjing direkte på vegg/gulv gir økt belastning på konstruksjon. Det gjøres oppmerksom på at våtrommet har vært lite/forsiktig brukt. Endret bruk kan medføre større risiko for fuktskader.

• Det er ikke spalte i terskel på dusj slik at evt. lekkasjevann vil renne ut av våtrommet i stedet for ned i sluk.

Ved bruk av fuktindikator på utsatte steder registrerte jeg ingen unormale verdier.

• Forventet brukstid er oppnådd og det kan være skjulte skader på eldre våtrom. Ved endret bruksmønster kan lekkasjer og vannskader oppstå på eldre våtrom. Det anbefales derfor å gjøre en vurdering av hvordan våtrommet skal brukes videre, og hvilke risiko som er forbundet med videre bruk av våtrommet. Kostnadsestimatet gis for full oppgradering med vanlig standard for våtrom. Våtrommet anbefales å totalrenoveres pga. elde. Alle forhold med tettesjikt, våtsone, sluk m.m. må dokumenteres.

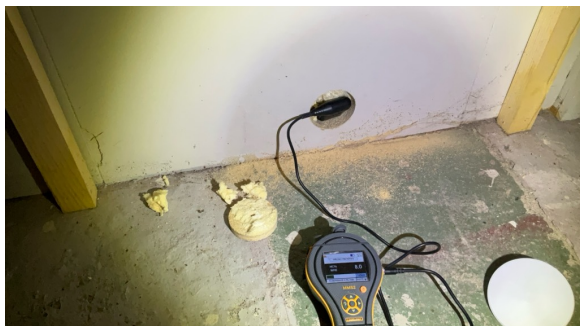
Hulltaking for fuktmåling i tilstøtende konstruksjon er foretatt, hull tatt i vegg i bod bak dusjnisen. Ved fuktmåling er det ikke registrert måleverdi som indikerer fukt. Målingene som er gjort er å betrakte som stikkprøver og sier bare noe om tilstanden i nærheten til området der målingen er utført.

Ved fuktmåling er det ikke registrert måleverdi som indikerer fukt.

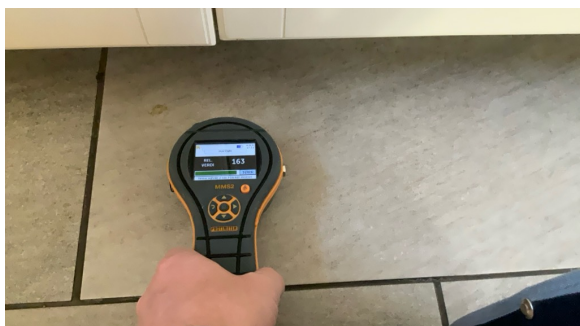
Ved bruk av fuktindikator på utsatte steder registrerte jeg ingen unormale verdier.

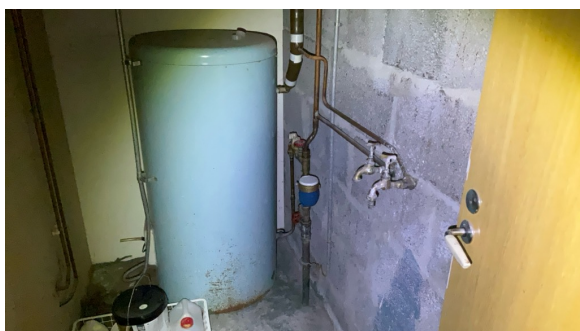
Innvendig hovedstoppekran og vannmåler er plassert i bod i kjeller.

- Tidspunkt for utskiftning av vannledninger nærmer seg.
- Anlegget må sjekkes av fagperson, som må utføre eventuelle tiltak på anlegget.
- I forbindelse med oppgradering av våtrom vil det være naturlig med utskiftning av rør.
- Anbefaler å montere lekkasjestopper på utsatte steder, dette for å redusere muligheten for vannskader.

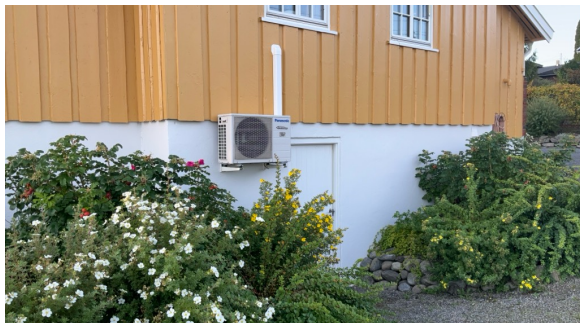
Vann fra varmepumpe bør ledes vekk fra grunnmur.

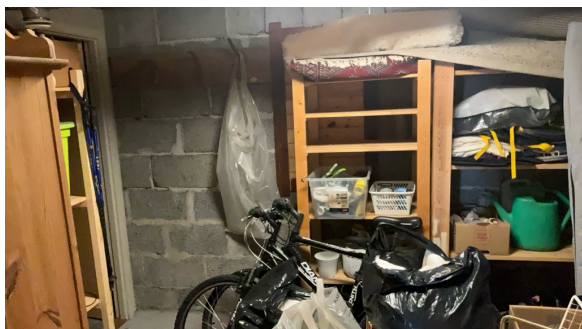
Det er ikke registrert avvik på synlige deler av grunnmuren. Det var lagret mye innbo / løsøre i boden på befaringsdagen, dette gjorde så inspeksjonen ble noe begrenset.
