Starumslinna 26, 2850 LENA

**Lys og koselig enebolig med  
barnevennlig beliggenhet på  
Starum – pent opparbeidet tomt –  
garasje – nydelig Mjøsutsikt!**

# Tilstandsrapport

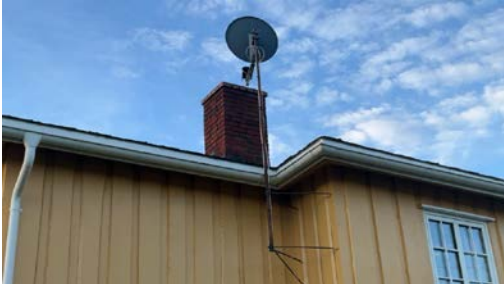
Pipebeslag bør monteres. Ved manglende beslag er det fare for at vann trenger inn i takkonstruksjon og kan føre til fuktproblemer, som igjen kan forårsake mugg og råte.

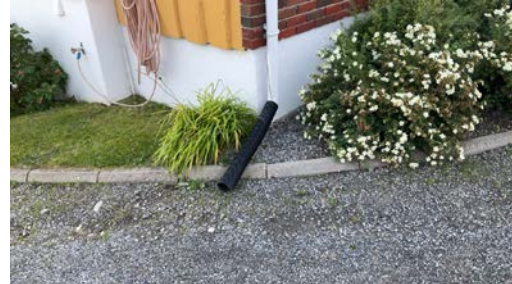
Takvannet ledes stedvis ikke tilstrekkelig vekk fra bygningen. Anbefaler at man kobler et 3-4m langt overvannsrør til nedløpet.

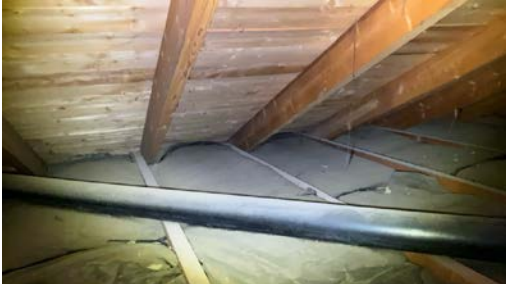
som kan gi kondens og fuktskader. Skade som følge av manglende lufting er ikke registrert, men kan være skjult. Dårlig lufting og luftlekkasjer kan erfaringsmessig gi kondensskader og isdannelser på den kalde årstida.

Isolasjon dekker delvis lufting mot raft. Dette gjør så det blir begrenset med lufting i konstruksjonene.

- Tiltak:
- Det anbefales å føre jevnlig tilsyn med takkonstruksjon, spesielt ved større nedbørsmengder og/eller snøsmelting.
- Dårlig lufting og luftlekkasjer kan erfaringsmessig gi kondensskader og isdannelser på den kalde årstida. Gjentatte påkjenninger av is og kondens vil med årene skape behov for vedlikehold og utskifting av bygningsdeler. Det må forventes påkostninger i form av vedlikehold.

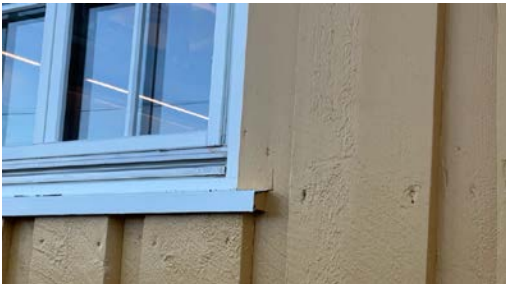
Omramming rundt vinduer er ført ned på beslag, risiko for fuktopptrekk i treverket.

- Tiltak:
  - Det er ikke behov for strakstiltak siden vinduene fungerer i dag, men ut ifra alder kan skader eller punkteringer oppstå på eldre vinduer. Oppgraderinger/utskiftninger bør påregnes. Konsekvens av avviket/eldre vinduer/dårlige vinduer, gir en fremtidig kostnad på fornyelse/vedlikehold. Eldre isolerglass medfører økt forbruk av energi til oppvarming. Varmetap fra vinduer kan forårsake at varm luft stiger inn på kaldtloft og er med på å skape kondens og ising på taktro i den kalde årstiden.
- Tiltak anbefales for omramming rundt vinduer. Forhold krever skjerpet grad av tilsyn og vedlikehold med dagens utførelse.

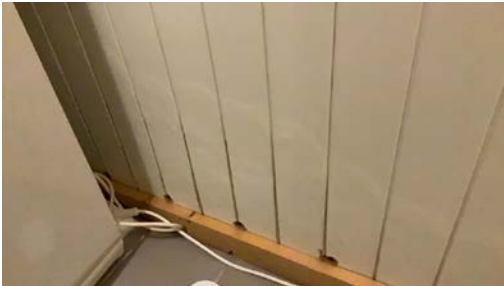
- Det er avvik:
- Overflate har fuktskader.
- Stedvis knirk i gulv.

Overflate har fuktskader. Opplyst at disse skadene oppstod før drenering ble oppgradert i 2023.

- Tiltak:
- Overflater må utbedres eller skiftes hvis man ønsker at fuktmerkene skal fjernes.
- Knirk kan indikere underliggende problemer. Knirk i gulvet kan tyde på feil montering av overflater/underlag/skjevheter i underliggende konstruksjon.

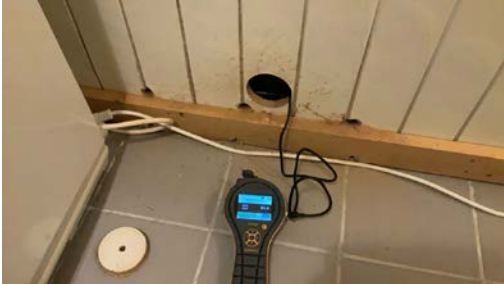
Hulltaking og fuktmåling ble foretatt, jeg målte tørre verdier nederst i yttervegg mot bunnsvill.

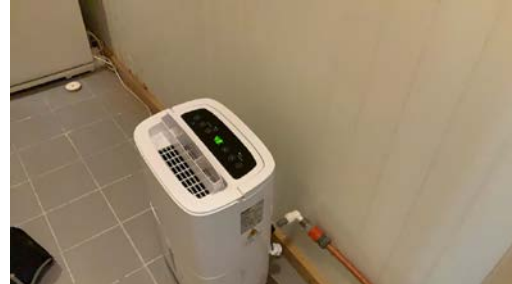
Det har vært brukt avfukter i bod i kjeller de senere årene. Fortsatt bruk av avfukter anbefales.

- Tiltak:
- Det er viktig å følge med på konstruksjonene jevnlig. Ikke registrert avvik som krever straktiltak, men det kan ikke utelukkes at det er avvik i lukkede konstruksjoner som ikke er inspisert.
- Fortsatt bruk av avfukter anbefales.

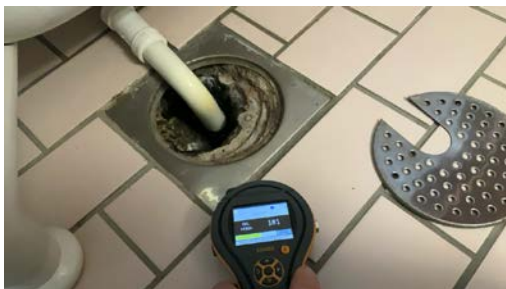
Ved bruk av fuktindikator på utsatte steder registrerte jeg ingen unormale verdier.

- Manglende oppgradering av våtrommet medfører høy risiko for at konstruksjonene ikke vil tåle vanlig bruk av vann eller lekkasjer. Dette kan føre til fuktskader på tilstøtende konstruksjoner.
- Våtrommet må totalrenoveres. Alle forhold med tettesjikt, våtsone, sluk m.m. må dokumenteres.
- Forventet brukstid er oppnådd og det kan være skjulte skader på eldre våtrom. Ved endret bruksmønster kan lekkasjer og vannskader oppstå på eldre våtrom. Det anbefales derfor å gjøre en vurdering av hvordan våtrommet skal brukes videre, og hvilke risiko som er forbundet med videre bruk av våtrommet. Kostnadsestimatet gis for full oppgradering med vanlig standard for våtrom. Våtrommet anbefales å totalrenoveres pga. elde. Alle forhold med tettesjikt, våtsone, sluk m.m. må dokumenteres.

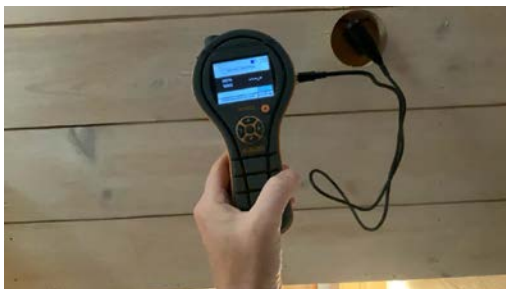
### 1. ETASJE > BAD

Hulltaking for fuktmåling i tilstøtende konstruksjon er foretatt, hull tatt i vegg i trapperom bak badekaret. Ved fuktmåling er det ikke registrert måleverdi som indikerer fukt. Målingene som er gjort er å betrakte som stikkprøver og sier bare noe om tilstanden i nærheten til området der målingen er utført.

Ved fuktmåling er det ikke registrert måleverdi som indikerer fukt.

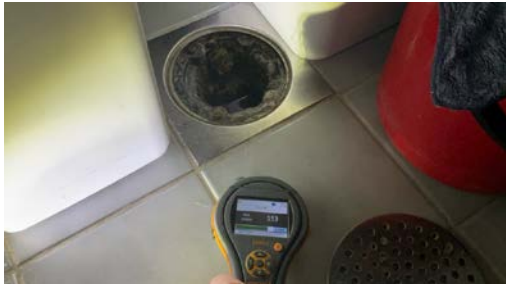
Ved bruk av fuktindikator på utsatte steder registrerte jeg ingen unormale verdier.

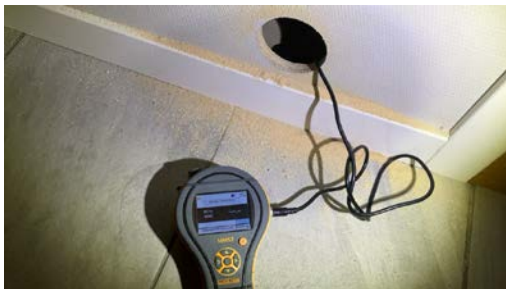
## 1. ETASJE > VASKEROM

Hulltaking for fuktmåling i tilstøtende konstruksjon er foretatt, hull tatt i vegg i entre. Ved fuktmåling er det ikke registrert måleverdi som indikerer fukt. Målingene som er gjort er å betrakte som stikkprøver og sier bare noe om tilstanden i nærheten til området der målingen er utført. Området hvor det er foretatt hulltaking/fuktmåling er et område som normalt har liten fuktpåkjenning.

Ved fuktmåling er det ikke registrert måleverdi som indikerer fukt.

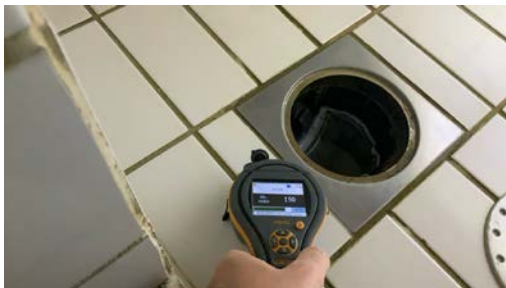
Ved bruk av fuktindikator på utsatte steder registrerte jeg ingen unormale verdier.

- Forventet brukstid er oppnådd og det kan være skjulte skader på eldre våtrom. Ved endret bruksmønster kan lekkasjer og vannskader oppstå på eldre våtrom. Det anbefales derfor å gjøre en vurdering av hvordan våtrommet skal brukes videre, og hvilke risiko som er forbundet med videre bruk av våtrommet. Kostnadsestimatet gis for full oppgradering med vanlig standard for våtrom. Våtrommet anbefales å totalrenoveres pga. elde. Alle forhold med tettesjikt, våtsone, sluk m.m. må dokumenteres.

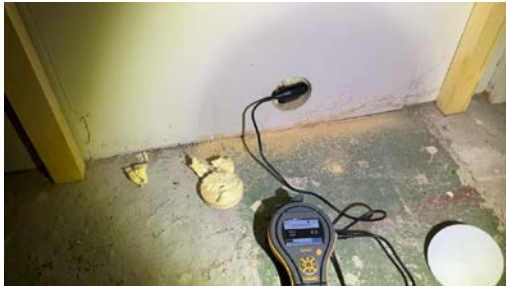
Ved fuktmåling er det ikke registrert måleverdi som indikerer fukt.

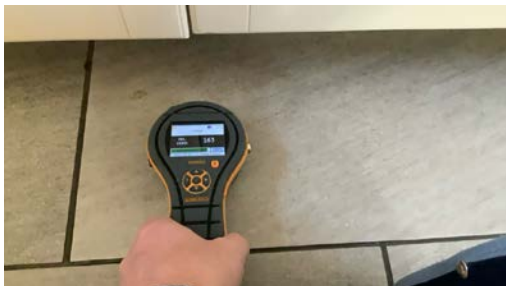
Ved bruk av fuktindikator på utsatte steder registrerte jeg ingen unormale verdier.

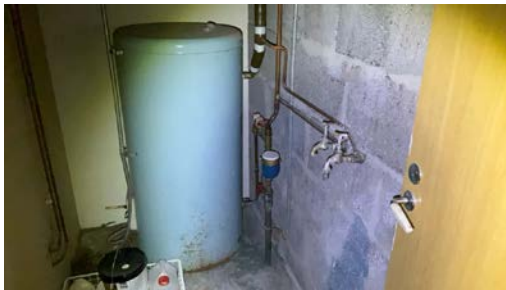
Innvendig hovedstoppekran og vannmåler er plassert i bod i kjeller.

- Tidspunkt for utskiftning av vannledninger nærmer seg.
- Anlegget må sjekkes av fagperson, som må utføre eventuelle tiltak på anlegget.
- I forbindelse med oppgradering av våtrom vil det være naturlig med utskiftning av rør.
- Anbefaler å montere lekkasjestopper på utsatte steder, dette for å redusere muligheten for vannskader.

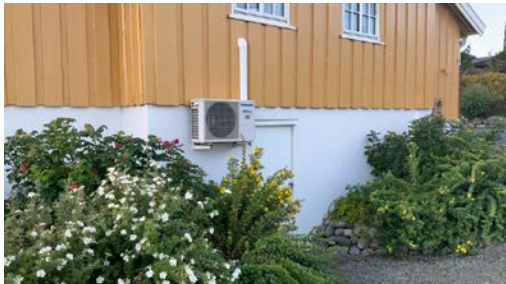
Vann fra varmepumpe bør ledes vekk fra grunnmur.

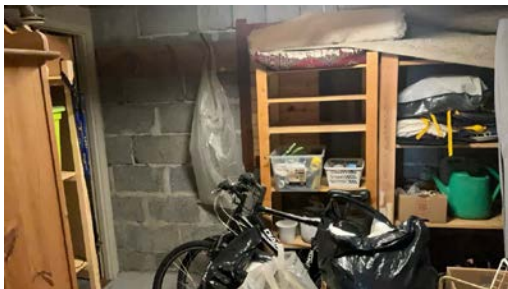
Grunnmur er i hovedsak innkledd innvendig, begrenset inspeksjonsmulighet.

Det er ikke registrert avvik på synlige deler av grunnmuren. Det var lagret mye innbo / løsøre i boden på befaringsdagen, dette gjorde så inspeksjonen ble noe begrenset.
