# Tilstandsrapport

Enebolig

Nygårdsveien 56, 1930 AURSKOG

Rapportdato: 09.05.2025

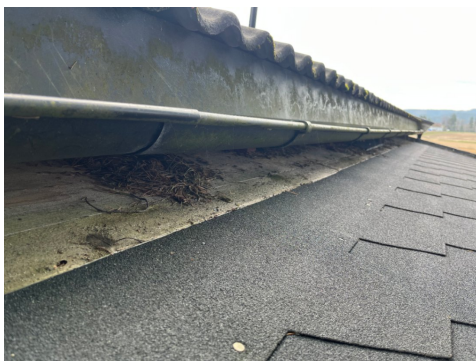
Taket må tekkes inntil vegg.

Det bør legges takshingel eller papp inntil vegg for å unngå skader i takbord og konstruksjon.

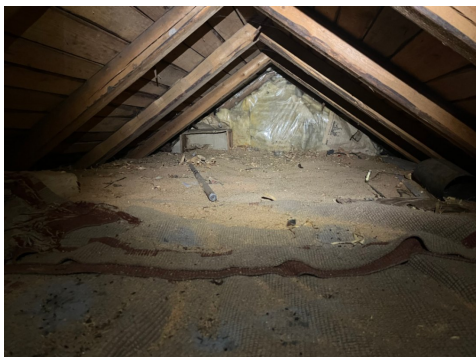
Gavler er isolert med plast innvendig, observert mørke partier på isolasjon, som kan være fukt.

Møneloft må utbedres og undersøkes nærmere.

Plast bør fjernes fra gavler og isolasjon bør undersøkes nærmere.  
Lofet må gjennomventileres med luke i hver gavl, for å unngå fuktskader.

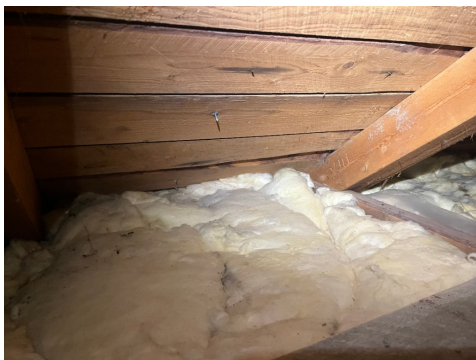
Det må lages luftespalte mellom isolasjon og undertak

Det må lages luftespale mellom isolasjon og undertak for å unngå kondens og fuktskader.

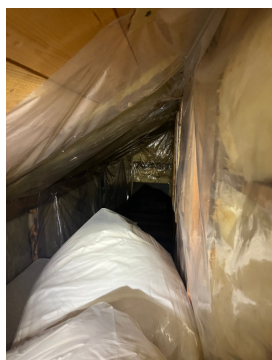
Plastet kneloft.

Det bør gjøres tiltak for å holde mus ute av bygning for å unngå skader.  
Kneloft må inspiseres når det er tilgang og viktig at rom ventileres eller har pustende konstruksjon, plast på innervegg kan normalt fjernes.

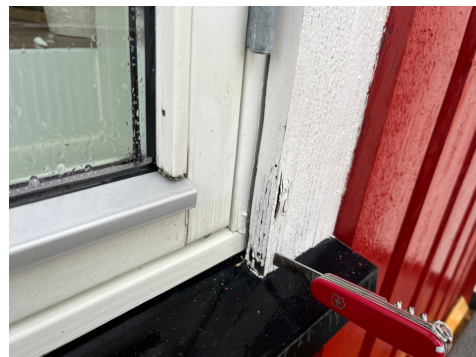
- Det er påvist avvik rundt innsettingsdetaljer.
- Utvendig dekkbord på vinduer er montert ned på vannbrettbeslag uten luftespalte og har forårsaket råde enkelte steder.

Dekkbord med råteskade grunnet manglende luftespalte ned til vannbrett.

Råteskadet dekkbord må skiftes og det må lages spalte må minimum 7 mm.

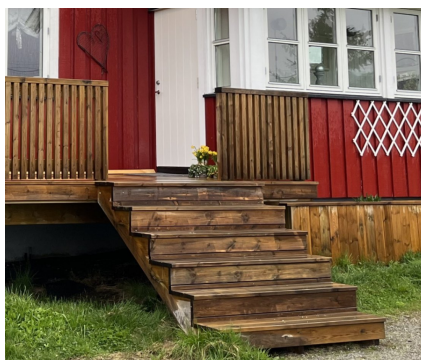
Trapp mangler rekkverk.

- Rekkverk må monteres for å lukke avviket.

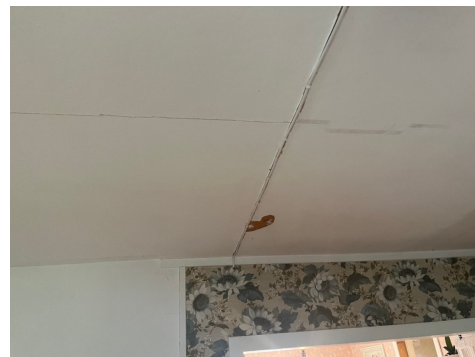
Tapet på vegger og malte plater i himling i stuer har skader.  
Eldre gulvbelegg i loftetasje med slitasje.

Himlinger har sprekker.

Overflater på vegger og himling i stuer må skiftes eller utbedres.  
Eldre gulvbelegg bør vurderes skiftes.

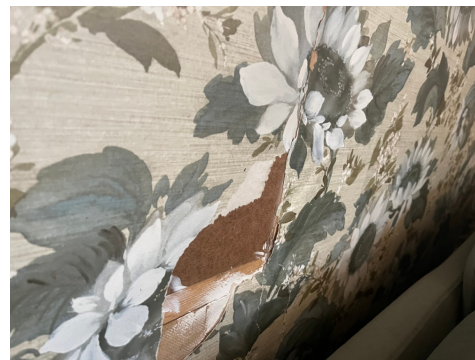
Veggtpet har skader.

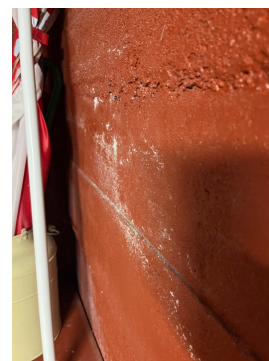
Det er observert noe mindre saltutslag på vegger, som er tegn på fuktgjennomtrenging fra terreng eller grunn.

Saltutslag på vegg.

- Andre tiltak:
- Det påviste fuktnivå gir grunn til å overvåke konstruksjonen jevnlig for å se utvikling over tid, og eventuelt foreta tiltak for å unngå fuktskader.

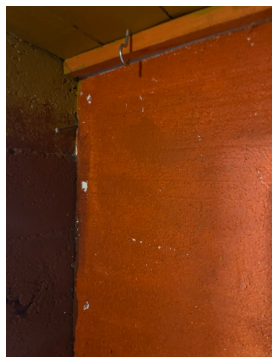
- Det er påvist indikasjoner på noe fuktgjennomtrenging inn i kjellermur.
- Det er plastisolasjon som ikke er dekket av brannhemmende materiale i henhold til krav.

Malte isoporplater på vegg.

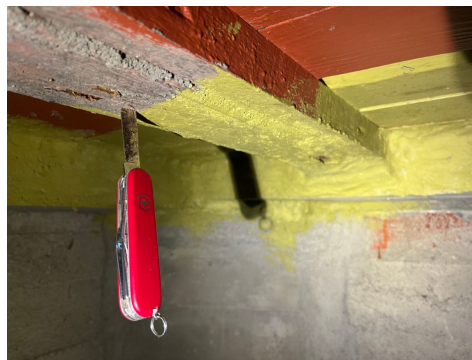
Råteskade i bjelke under eldre del.

- Det er påvist råteskader i trebjelkelag.

Skadet trevirke må skiftes eller utbedres.  
På befaringstidspunktet ble det ikke avdekket fukt i dette området og skaden kan være eldre, men bør undersøkes nærmere.

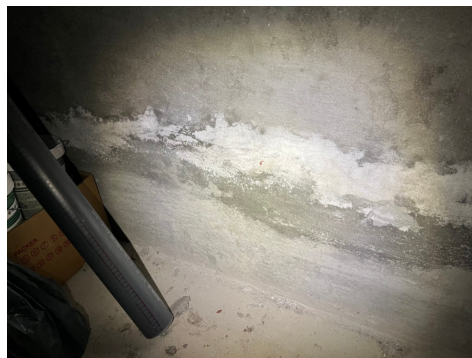
Saltutslag på vegg under tilbygg.

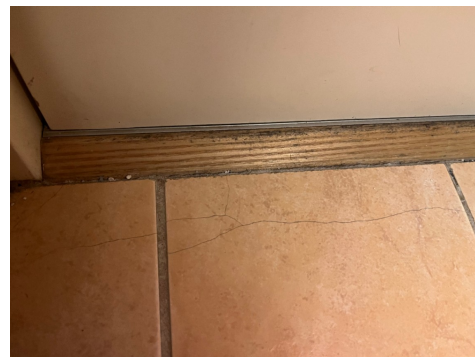
Det er hull lyd (bom) med sprekk/riss i fliser ved utgangsdør.

Sprekk i fliser foran ytterdør.

Fliser med sprekk bør skiftes, hvis mulig å få tak i tilsvarende.

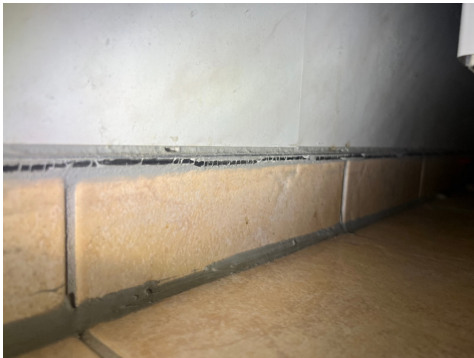
Overganger sokkelflis og veggplater må utbedres.

På grunn av liten høydeforskjell fra sluk til dør, bør det iverksettes tiltak med f.eks. lekkasjestopper for å hindre at eventuelt lekkasjevann renner ut og skader tilleggende bygningsdeler. Når badet skal renoveres må fallforhold utbedres.

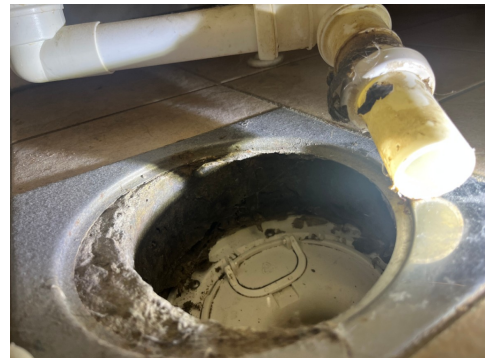
- Det må innhentes dokumentasjon. Manglende membran/tettesjikt medfører risiko for lekkasjer og fukt i konstruksjonen.
- Overvåk tilstanden jevnlig. For å få tilstandsgrad 0 eller 1 må tettesjiktet skiftes ut, men tidspunktet for når dette er nødvendig er vanskelig å si noe om.

Sluk under kabinett.

Det bør opprettholdes dusjing i kabinett til badet blir renoveret.

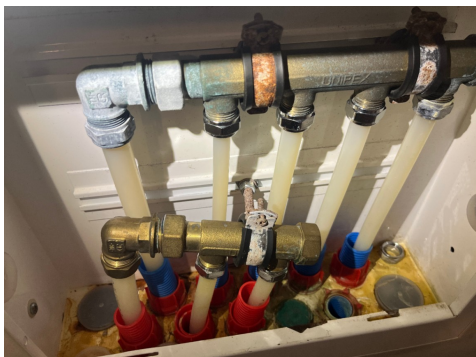
Det er tegn i fordelerskap at det har vært lekkasje fra rør med rust i nedkant av skap og irr på koblinger.

Fordelingsskap har tydelige tegn etter fukt.

Fordelerskap må holdes under oppsikt, rust i skap kan på sikt føre til lekkasje fra skap og fuktskade i veggkonstruksjon.
