# Tilstandsrapport

Selveierleilighet

Busterudgata 11 , 1776 HALDEN

Befaringsdato: 08.12.2025

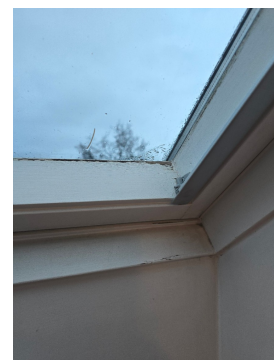
### Vinduer

- Det er påvist tegn på innvendig kondensering av enkelte vindusglass.
- Det er påvist vinduer med fukt/råteskader.
- Karmene i vinduer er slitte og det er sprekker i trevirket.

Det er i vindusrammen registrert at trekonstruksjonen tidligere har blitt fuktutsatt, dette oppstår pga kondensering på vindusglasset innvendig.

Det er registrert råteskader i karm på vindu på kjøkkenet.

Det er også mindre fukt-/råtedskader på de øvrige vinduene.

- Andre tiltak:
- Vinduer med råteskader må erstattes med nye.

Vinduer med råteskader og slitasje bør skiftes ut for å hindre videre forringelse, varmetap og risiko for fuktskader i tilstøtende konstruksjoner.

Kondensering på innsiden av glassene kan føre til ytterligere fuktskader og bør utbedres for å sikre et sunt innemiljø og forhindre skadeutvikling. Tiltak kan være å forbedre utlufting av leiligheten.

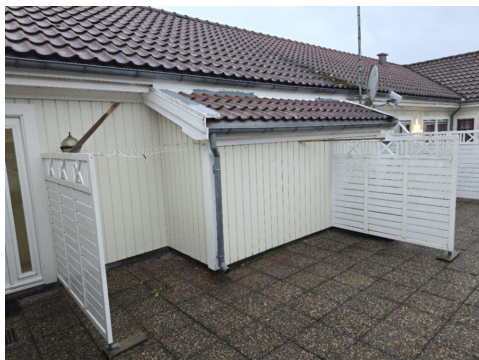
## TG 2 Balkonger, terrasser og rom under balkonger

- Mer enn halvparten av forventet brukstid er passert på tettesjikt/membran.

Over halvparten av tettesjiktet under heller er passert, det må derfor med tiden medregnes å utføre tiltak.

- Tidspunkt for utskiftning av tettesjikt/membran nærmer seg ut ifra alder på dagens tekking.

Det bør planlegges for utskifting eller utbedring av tettesjiktet, da mer enn halvparten av forventet brukstid er passert.

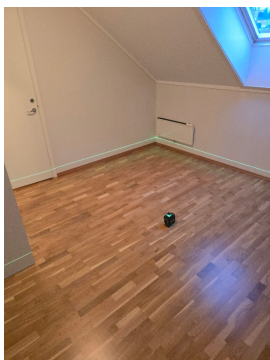
## TG 2 Etasjeskille/gulv mot grunn

- Det er målt høydeforskjell på mellom 15-30 mm gjennom hele rommet. Tilstandsgrad 2 gis med bakgrunn i standardens krav til godkjente måleavvik.
- Målt høydeforskjell på mellom 10 - 20 mm innenfor en lengde på 2 meter. Tilstandsgrad 2 gis med bakgrunn i standardens krav til godkjente måleavvik.

Det er målt 20mm retningsavvik i stue.  
25mm retningsavvik på soverommet.

For å oppnå tilstandsgrad 0 eller 1 må høydeforskjellene rettes opp. Dette kan innebære omfattende arbeider, og det bør vurderes i forbindelse med eventuell fremtidig oppussing eller renovering.

Konsekvensen av skjevheter i gulvet er at det kan medføre til svikt og knirk i gulv, samt i noen tilfeller påvirke møblering og innredning av leiligheten.

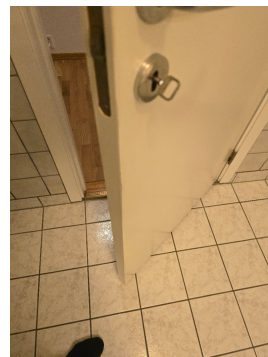
## TG 2 Innvendige dører

Registrert bruksslitasje på dørblander.

Låskasse er snudd opp ned på døren til boden.

Det bør vurderes å utføre utbedringer av innerdører med bruksslitasje/skader.

Låskassen på boddøren fungerer slik den er utført i dag, så det er ingen umiddelbart behov for utbedringer.
