# Tilstandsrapport

Selveierleilighet

Busterudgata 11 , 1776 HALDEN

Befaringsdato: 08.12.2025

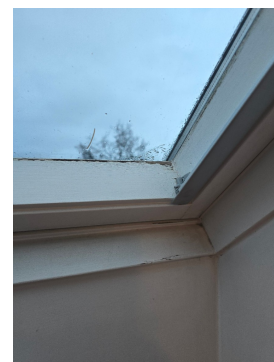
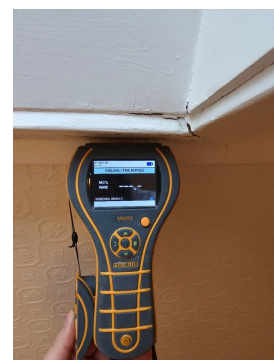
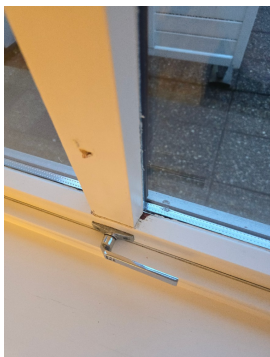
### Vinduer

- Det er påvist tegn på innvendig kondensering av enkelte vindusglass.
- Det er påvist vinduer med fukt/råteskader.
- Karmene i vinduer er slitte og det er sprekker i trevirket.

Det er i vindusrammen registrert at trekonstruksjonen tidligere har blitt fuktutsatt, dette oppstår pga kondensering på vindusglasset innvendig.

Det er registrert råteskader i karm på vindu på kjøkkenet.

Det er også mindre fukt-/råtedskader på de øvrige vinduene.

- Andre tiltak:
- Vinduer med råteskader må erstattes med nye.

Vinduer med råteskader og slitasje bør skiftes ut for å hindre videre forringelse, varmetap og risiko for fuktskader i tilstøtende konstruksjoner.

Kondensering på innsiden av glassene kan føre til ytterligere fuktskader og bør utbedres for å sikre et sunt innemiljø og forhindre skadeutvikling. Tiltak kan være å forbedre utlufting av leiligheten.

**Kostnadsestimat: 100 000 - 200 000**

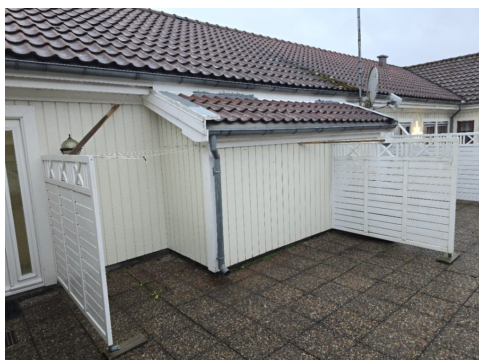
## TG 2 Balkonger, terrasser og rom under balkonger

- Mer enn halvparten av forventet brukstid er passert på tettesjikt/membran.

Over halvparten av tettesjiktet under heller er passert, det må derfor med tiden medregnes å utføre tiltak.

- Tidspunkt for utskiftning av tettesjikt/membran nærmer seg ut ifra alder på dagens tekking.

Det bør planlegges for utskifting eller utbedring av tettesjiktet, da mer enn halvparten av forventet brukstid er passert.

Dersom tiltak ikke gjennomføres, øker risikoen for lekkasjer og fuktskader i underliggende konstruksjoner.

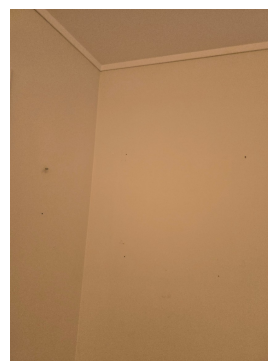
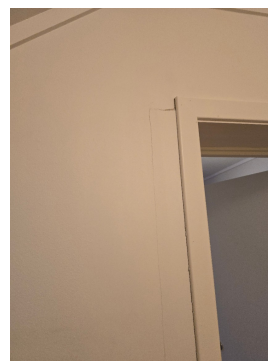
## TG 2 Overflater

Stedvis noe bruksslitasje/merker på vegger i leiligheten.

Områder med knirk på parkettgulv.

Stedvis noen områder med bruksslitasje/merker på parkettgulv.

Sprekker i plateskjøt i tak på kjøkkenet.

Tidligere vært vannlekkasje ved takvindu, ingen utslag på fuktighet på befaringsdagen.

Sprekk i plateskjøter på vegger i boden.

Modernisering anbefales etter behov og ut fra hva som vurderes som viktig for kjøper

Knirk kan være forårsaket av undergulvet, så dette bør undersøkes ved utskifting av gulv.

Tidligere vannlekkasje ved takvindu bør følges, selv om det ikke ble målt fukt på befaringsdagen kan det allikevel være skader i bakenforliggende konstruksjon.

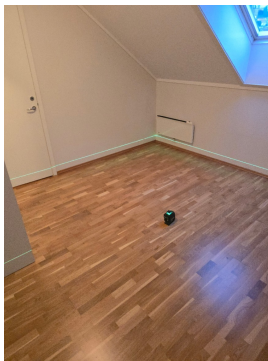
## TG 2 Etasjeskille/gulv mot grunn

- Det er målt høydeforskjell på mellom 15-30 mm gjennom hele rommet. Tilstandsgrad 2 gis med bakgrunn i standardens krav til godkjente måleavvik.
- Målt høydeforskjell på mellom 10 - 20 mm innenfor en lengde på 2 meter. Tilstandsgrad 2 gis med bakgrunn i standardens krav til godkjente måleavvik.

Det er målt 20mm retningsavvik i stue.  
25mm retningsavvik på soverommet.

For å oppnå tilstandsgrad 0 eller 1 må høydeforskjellene rettes opp. Dette kan innebære omfattende arbeider, og det bør vurderes i forbindelse med eventuell fremtidig oppussing eller renovering.

Konsekvensen av skjevheter i gulvet er at det kan medføre til svikt og knirk i gulv, samt i noen tilfeller påvirke møblering og innredning av leiligheten.

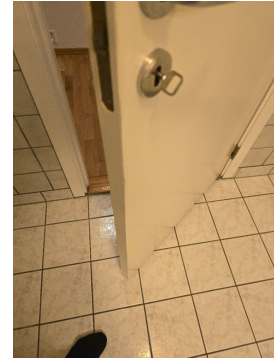
## TG 2 Innvendige dører

Registrert bruksslitasje på dørblander.  
Låskasse er snudd opp ned på døren til boden.

Det bør vurderes å utføre utbedringer av innerdører med bruksslitasje/skader.

Låskassen på boddøren fungerer slik den er utført i dag, så det er ingen umiddelbart behov for utbedringer.

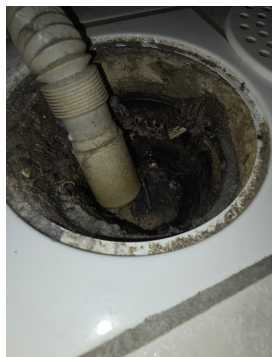
## TG 3 Generell

Det er plastsluk i gulv. Synlig smurt membran med i sluket, ukjent om det er brukt membranmansjett.

Ingen lokalt fall til sluk og vannnett terskel er ikke hevet.

- Våtrommet må oppgraderes for å tåle normal bruk etter dagens krav.

Hull i fliser i våtsonen.

Sprekker i tak på badetrommet.

- Manglende oppgradering av våtrommet medfører høy risiko for at konstruksjonene ikke vil tåle vanlig bruk av vann eller lekkasjer. Selv om det er dusjkabinett, er det fortsatt en betydelig risiko for at våtrommets konstruksjoner ikke tåler lekkasjer. Dette kan føre til fuktskader på tilstøtende konstruksjoner.

Våtrommet har en alder som tilsier at det må totalrenoveres.

Tettesjiktet i våtsonene må da skiftes ut.

**Kostnadsestimat: 200 000 - 500 000**

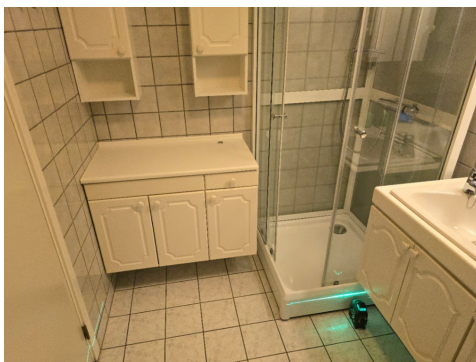
Skade på bunnplate under kum.

Omfanget på den skadet bunnplaten er begrenset så det er ingen umiddelbart behov for utbedringer.

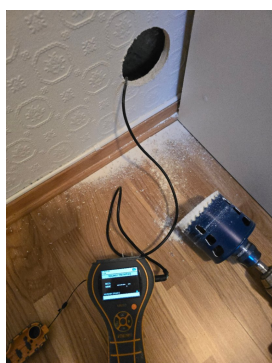
#### ! TG 0 Tilliggende konstruksjoner våtrom

Hulltaking er foretatt uten å påvise unormale forhold. Hulltaking er foretatt på soverom.  
Ingen utslag på fuktighet ved fuktmålinger i bunnsvill.

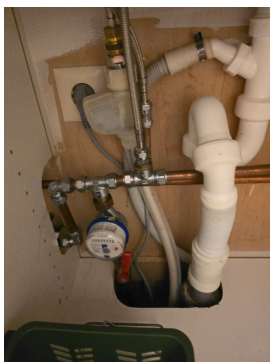
#### ! TG 2 Vannledninger

- Mer enn halvparten av forventet brukstid er passert på innvendige vannledninger.

Det foreligger ingen dokumentasjon på utførelsen.

- Det er ikke behov for utbedringstiltak siden anlegget fungerer i dag, men ut ifra alder kan skader plutselig oppstå på eldre anlegg.
- I forbindelse med oppgradering av våtrom vil det være naturlig med utskifting av rør.

Det bør fremskaffes dokumentasjon på utførelsen av vannledningene. Manglende dokumentasjon medfører usikkerhet om utførelsens kvalitet, noe som kan øke risikoen for lekkasjer eller andre skader på anlegget.
