# Tilstandsrapport

Boligbygg med flere boenheter

Granbergstubben 26 A, 1275 OSLO

Rapportdato: 14.07.2025

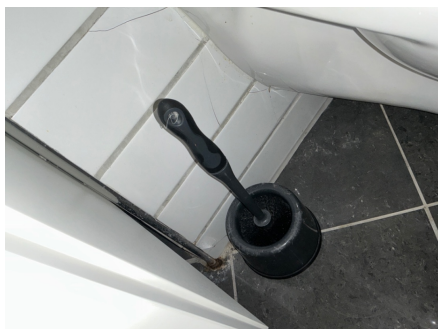
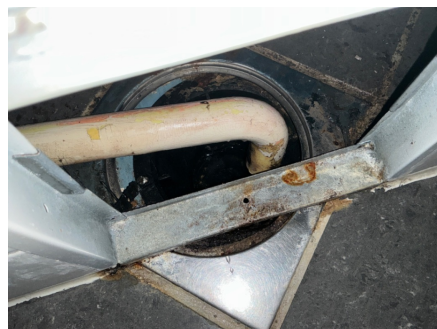
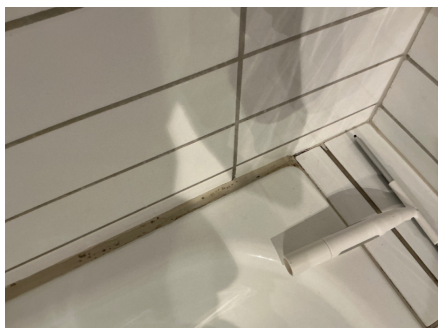
Overflater generelt fremstår med ufagmessig utførelse, det er registrert sprekkdannelser i fliser, bom i flis, manglende drengåpning fra innebygget systerne, svertesopp i fuger, riss/sprekkdannelser i fuger og begrenset fall.

Ovennevnte forholdt kan medføre økt risiko for fuktpåkjenninger i rommet/nærliggende konstruksjoner.

Ovennevnte forhold kan være en indikasjon på fuktpåkjenninger i bakomforliggende konstruksjon og krever jevnlig overvåking.

Som følge av ovennevnte avvik må en forvente generell oppgradering av våtrommets tettesjikt/membran for at våtrommet skal tåle en normal bruk etter dagens krav (tett våtsone). En samlet TG 3 for rommet er satt med bakgrunn i alder og manglende tetthet i våtsonen på rommet.

- Våtrommet har behov for omfattende oppgraderinger. For å sikre en løsning som oppfyller gjeldende krav, bør tettesjikt, sluk og røropplegg oppgraderes og dokumenteres.
- Manglende oppgradering av våtrommet medfører høy risiko for at konstruksjonene ikke vil tåle vanlig bruk av vann eller lekkasjer. Dette kan føre til fuktskader på tilstøtende konstruksjoner.

**Kostnadsestimat: Over 300 000**

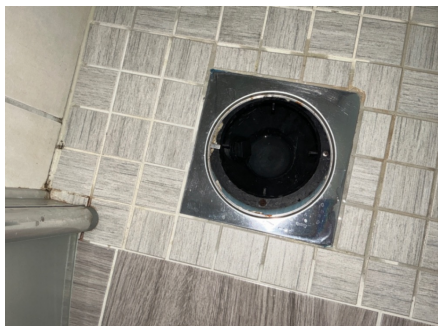
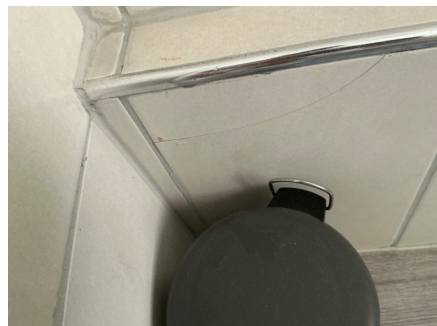
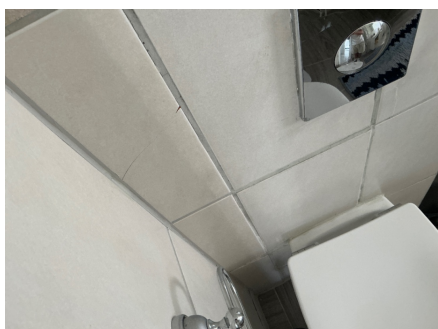
Overflater generelt fremstår med ufagmessig utførelse, det er registrert sprekkdannelser i fliser, bom i flis, manglende drengåpning fra innebygget systerne, svertesopp i fuger, riss/sprekkdannelser i fuger og begrenset fall.

Ovennevnte forholdt kan medføre økt risiko for fuktpåkjenninger i rommet/nærliggende konstruksjoner.

Ovennevnte forhold kan være en indikasjon på fuktpåkjenninger i bakomforliggende konstruksjon og krever jevnlig overvåking.

Som følge av ovennevnte avvik må en forvente generell oppgradering av våtrommets tettesjikt/membran for at våtrommet skal tåle en normal bruk etter dagens krav (tett våtzone). En samlet TG 3 for rommet er satt med bakgrunn i alder og manglende tetthet i våtsonen på rommet.

- Våtrommet har behov for omfattende oppgraderinger. For å sikre en løsning som oppfyller gjeldende krav, bør tettesjikt, sluk og røropplegg oppgraderes og dokumenteres.
- Manglende oppgradering av våtrommet medfører høy risiko for at konstruksjonene ikke vil tåle vanlig bruk av vann eller lekkasjer. Dette kan føre til fuktskader på tilstøtende konstruksjoner.

**Kostnadsestimat: Over 300 000**
